## Rozbor bezpečnosti za 2. čtvrtletí 2020

## Vybrané ukazatele – 2. čtvrtletí 2020

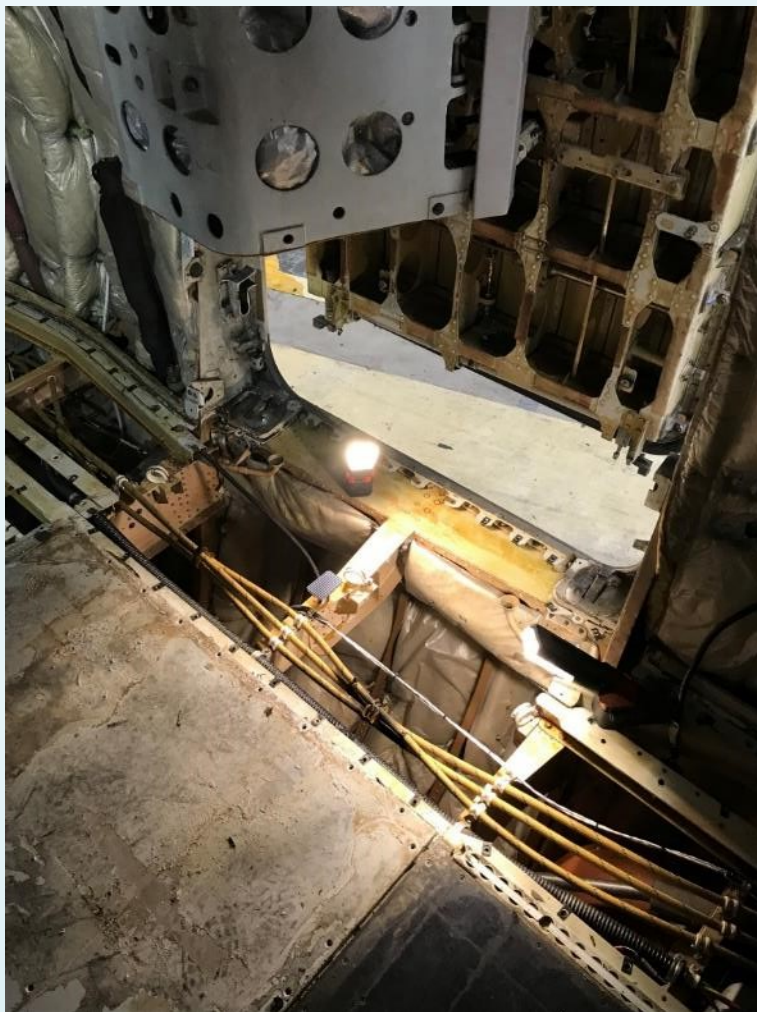
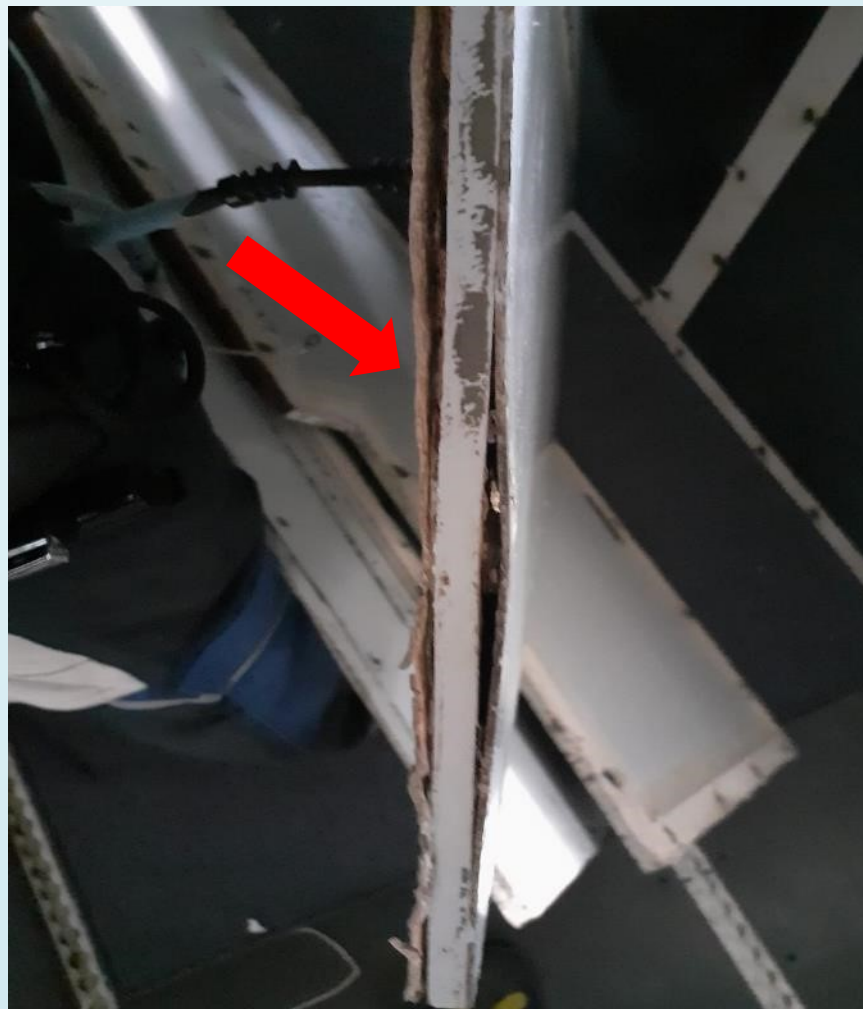
- ➔ Před začátkem revize letadla obdržela údržbová organizace CSAT od společnosti Finnair dokument s informací o tom, že v přední galley je cítit silný zápach spáleniny.
- ➔ Na spodní straně panelu podlahového vytápění R1 byly zjištěny známky ohoření.
- ➔ Mechanici CSAT provedli odstranění poškozených podlahových panelů včetně vyhřívaného panelu v oblasti pravých dveří R1.
- ➔ Podobné poškození bylo nalezeno a oznámeno společnosti Finnair dne 22. 12. 2018 v případě letadla A320-214.
- ➔ Tato závada byla také hlášena jako potenciální bezpečnostní problém finskému CAA.
- ➔ Podobné výskyty uvedené závady byly dříve zaznamenány na letadlech jiných provozovatelů. Při řešení problému bylo spolupracováno s výrobcem letadel, společností Airbus.

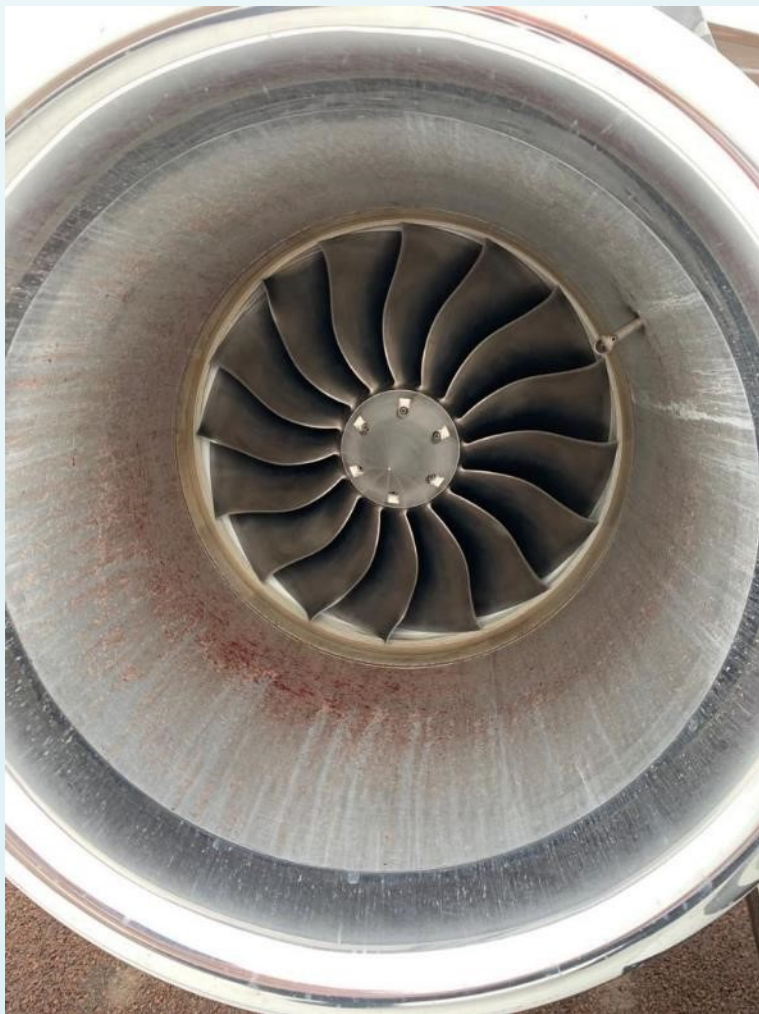
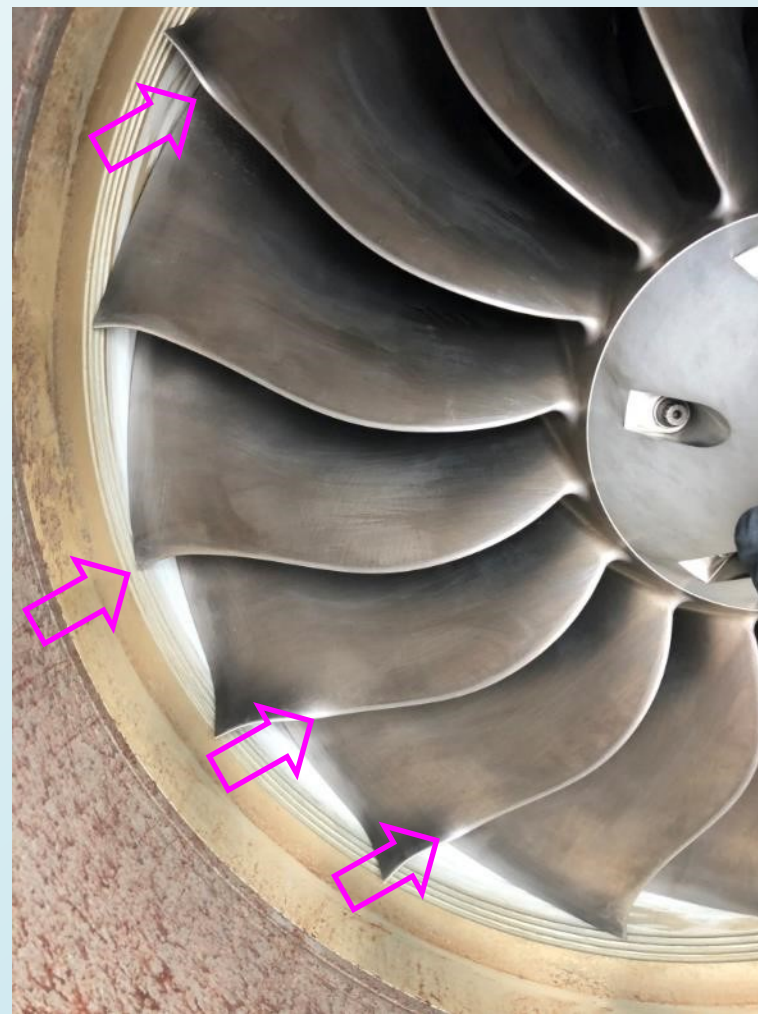
- ➔ Posádka letounu tuzemského dopravce byla před odletem z UMGG do LYTV (Tivat – Černá Hora) informována ATC o výskytu ptáků v blízkosti letiště.
- ➔ Při vzletu, cca v 50 ft AGL, došlo ke střetu s rackem.
- ➔ Posádka zkontrolovala parametry pohonných jednotek. Všechny hodnoty byly v limitu. Posádka se rozhodla vrátit zpět na letiště vzletu.
- ➔ Vyžádala a provedla nízký průlet k vizuální kontrole podvozku a motorů. Po informaci, že vše se jeví „OK“ provedla přiblížení a přistála.
- ➔ Při prohlídce letounu po přistání byly nalezeny stopy po střetu s ptákem na levé polovině křídla a poškození lopatek dmychadla levého motoru.

Stopy po střetu s ptákem a poškození lopatek dmychadla levého motoru.

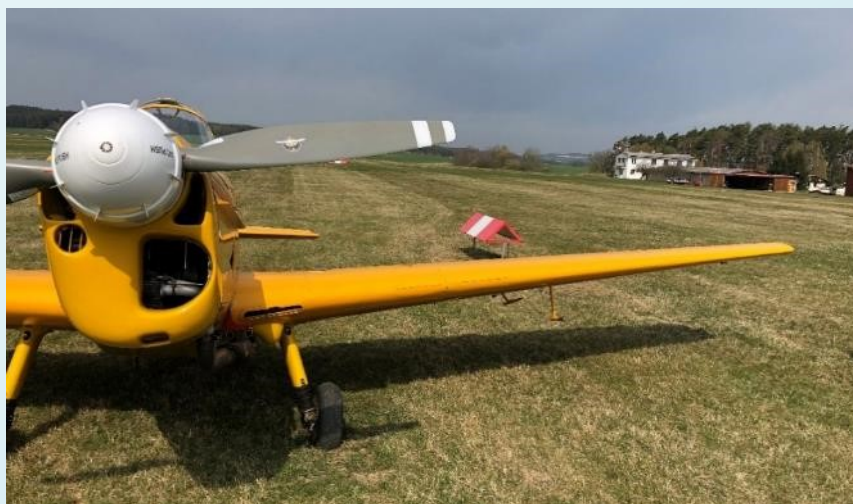
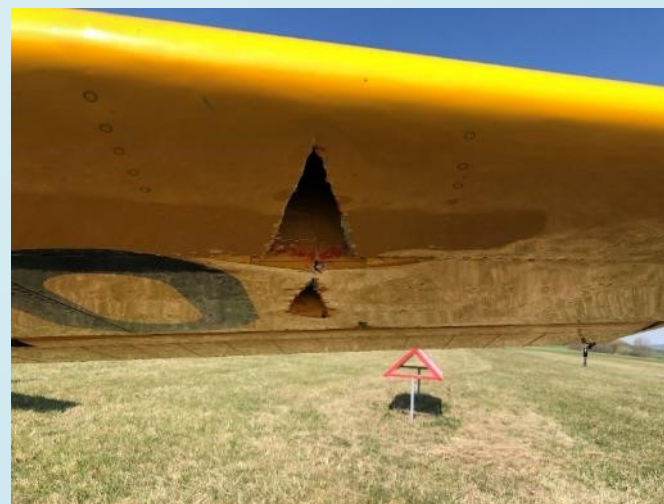
- ➔ Pilot-žák prováděl sólový letu v rámci výcvikové osnovy při výcviku na Z-226 MS.
- ➔ Při pojíždění na místo vzletu na LKVL přehlédl kovovou stříšku vymezující okraj letiště a zavadil o ni levou polovinou křídla.
- ➔ Kontaktem s konstrukcí stříšky došlo k poškození spodního potahu křídla. Pilot ihned zastavil.

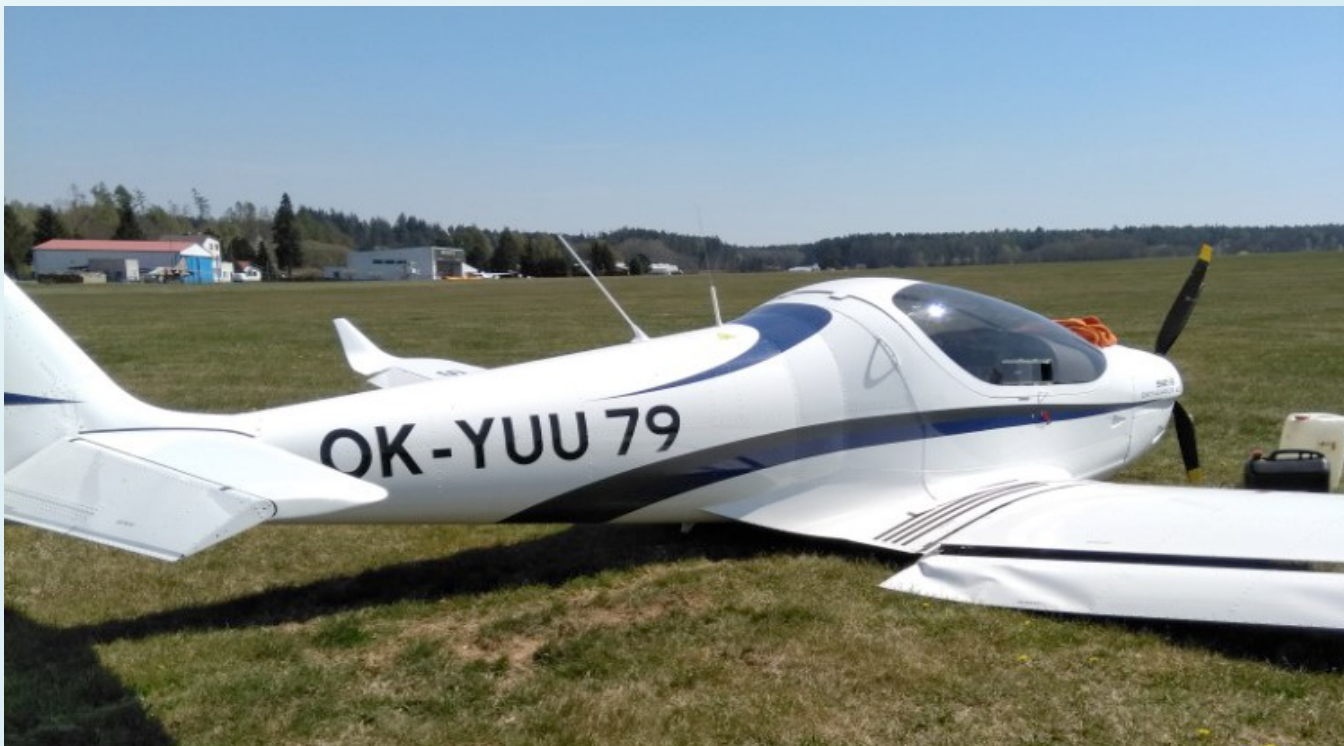
- ➔ Pilot s UL letounem přistával po navigačním letu na plochu SLZ Kunětice.
- ➔ Během přistání na RWY 05 UL letoun dvakrát odskočil.
- ➔ Po druhém odskoku pilot přerušil přistání a opakoval okruh.
- ➔ Vlivem tvrdého přistání došlo k poškození přední podvozkové nohy a UL letoun při opakovaném dosednutí vybočil doleva a vyjel mimo RWY.
- ➔ Při vyjetí mimo RWY narazil do plechového sudu, který označuje boční hranici plochy SLZ.
- ➔ Příčinou LN byla nezvládnutá technika pilotáže s tvrdým přistáním, během kterého došlo k poškození přední podvozkové nohy.

- ➔ Kontrolou byla zjištěna poškození levé poloviny křídla v kořenové části, ohnutí přední podvozkové nohy, chladiče oleje, proražení vztlakové klapky a ohnutí dorazů nožního řízení.
- ➔ Pilot nebyl zraněn.

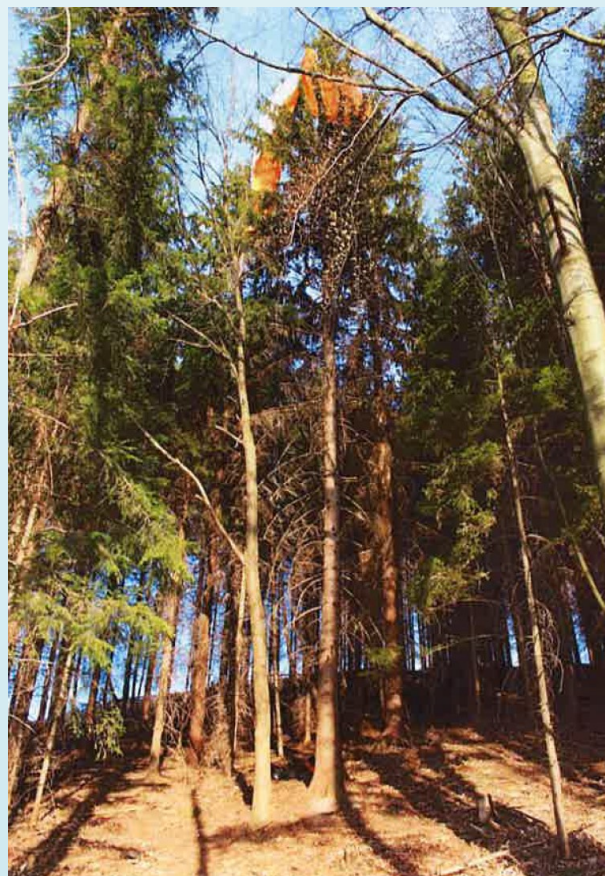
- ➔ Letecky byla transportována k ošetření a následné hospitalizaci v nemocnici.
- ➔ Pilot nebyl zraněn. Slezl ze stromu a telefonicky přivolal složky IZS.
- ➔ Vrchlík padákového kluzáku a záchranného padáku byl poškozen pohybem ve větvích stromů.

Vrchlík padákového kluzáku  
a záchranného padáku  
zachycené v koruně stromu.

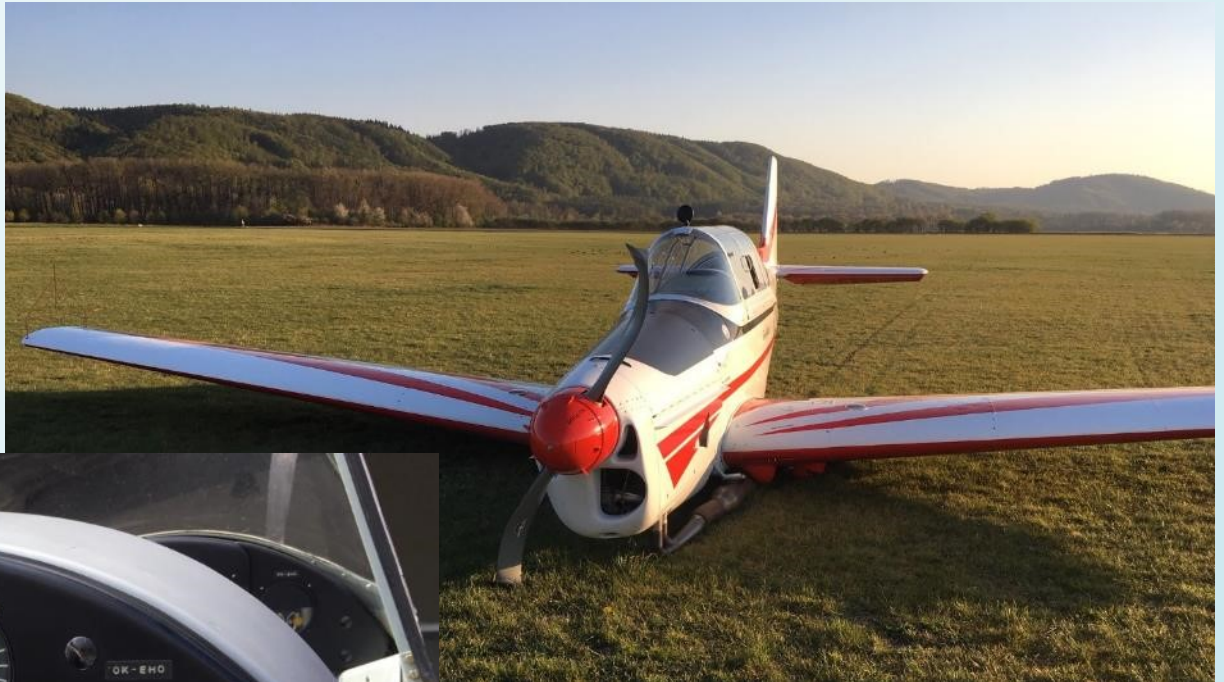
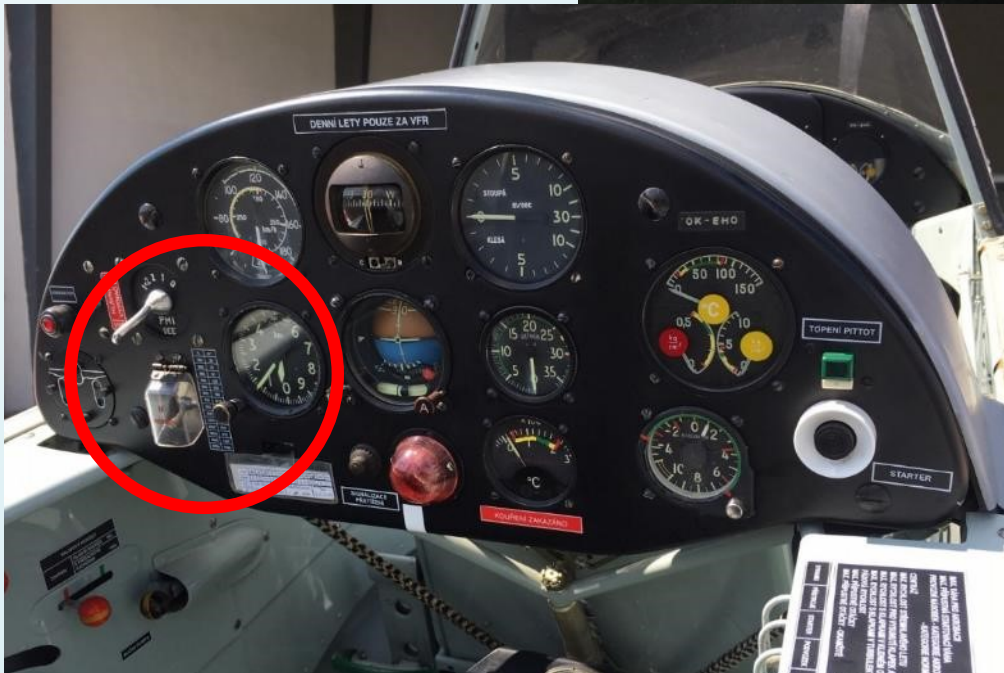
- Pilot kluzáku vypnul vlečné lano, provedl úhybný manévř vlevo a bezpečně přistál.
- Příčinou události bylo chybné přepnutí ovladače podvozku, který byl po celou dobu vzletu v poloze „zasunuto“.
- Ke zranění osob nedošlo.
- Při ohledání byl zjištěn vážný rozsah poškození letounu:
  - poškozené listy vřtule, násilné zastavení motoru,
  - poškození levé podvozkové nohy,
  - deformace silových prvků konstrukce trupu,
  - deformace žebra v šachtě podvozku levé poloviny křídla a poškozené spojovací čepy.

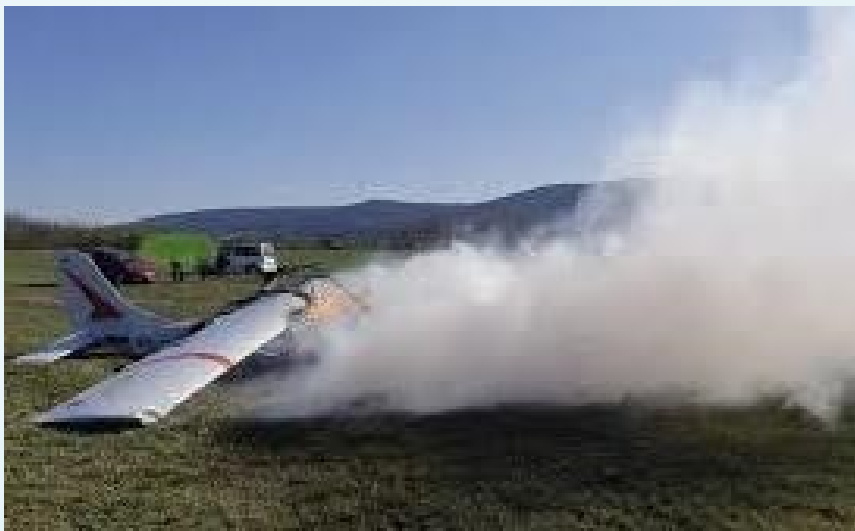
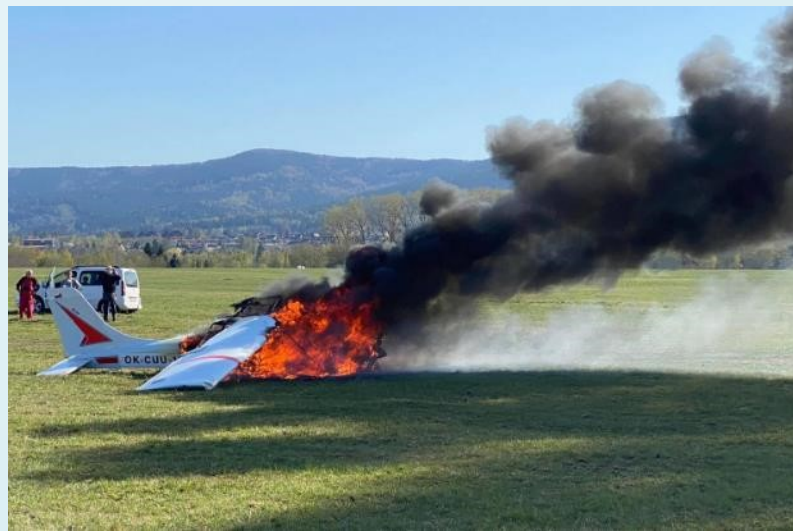
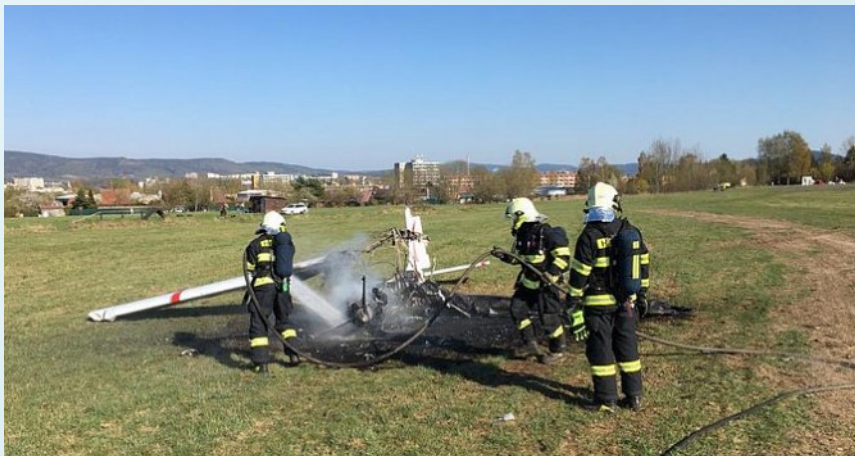
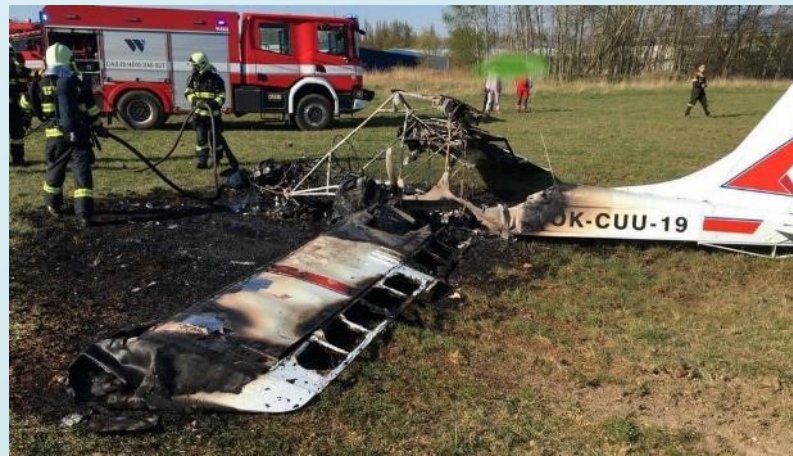
- ➔ Dvoučlenná posádka provedla v 11:41 UTC vzlet z RWY 23 LKLB. Rozjezd a odpoutání letounu bylo normální. Po vzletu přibližně ve výšce 50 m došlo k vysazení motoru.
- ➔ Pilot se pokusil o nouzové přistání v protisměru na RWY 34. Provedl zatáčku doprava o cca 200°, ale na dráhu již nedoletěl.
- ➔ Ultralehký letoun tvrdě dosedl na plochu letiště východně od RWY 16/34. Při tvrdém kontaktu se zemí došlo k ulomení předového podvozku. Ultralehký letoun se zastavil po cca 25 m.
- ➔ Posádka ihned opustila letoun. Přitom si všimla ohně v motorovém prostoru. Krátce poté došlo ke vzplanutí celého letounu.
- ➔ Požár byl uhašen jednotkou HZS.

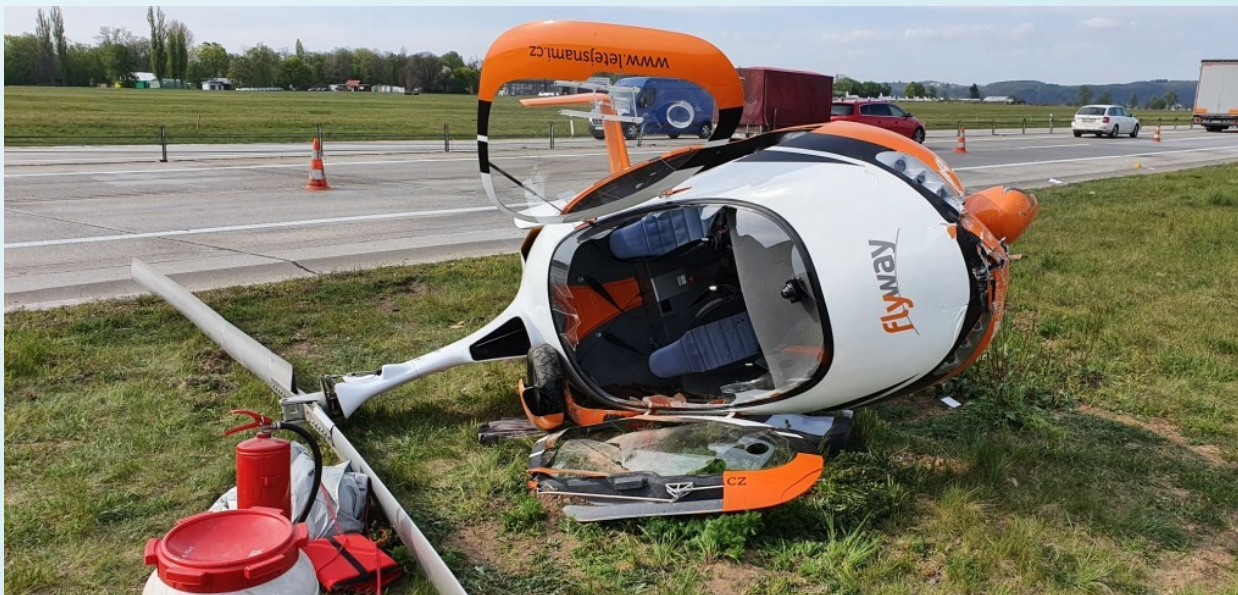
- ➔ UL vírník byl nárazem do překážky zničen a vznikla škoda na majetku třetí osoby.
- ➔ Pilot utrpěl lehká zranění. Ve své výpovědi uvedl, že na dráze provedl úkony před vzletem, motorovou zkoušku, předrotaci rotoru na cca 210 až 220 ot./min, odbrzdil a začal provádět vzlet. UL vírník zrychloval normálně, ale údajně nechtěl letět.
- ➔ Kritickou fází letu si pilot nebyl schopen vybavit.
- ➔ Průběh letu byl zaznamenán kamerou umístěnou v kabině nákladního automobilu, který v danou dobu jel po D 46 ve směru na Prostějov (proti směru letu SLZ).
- ➔ Z videozáznamu je patrné že:
  - UL vírník startoval cca z 1/3 délky RWY 20 LKVY.
  - Krátce po zahájení rozjezdu začal UL vírník vybočovat ze směru dráhy doleva, tj. směrem k dálnici D 46. Po ujetých cca 400 m UL vírník vyjel mimo letištní plochu.

- Ve vzdálenosti cca 10 m od dálničního tělesa přejel terénní nerovnost (odvodňovací žlab), odrazil se a pod úhlem 35 až 40° přelétl vozovku dálnice.
- Následně narazil do sloupků s lany umístěnými ve středovém dělicím pásu.
- Po nárazu do překážky se UL vírník roztočil a dopadl vedle odvodňovacího žlabu mimo vozovku, kde se zastavil.

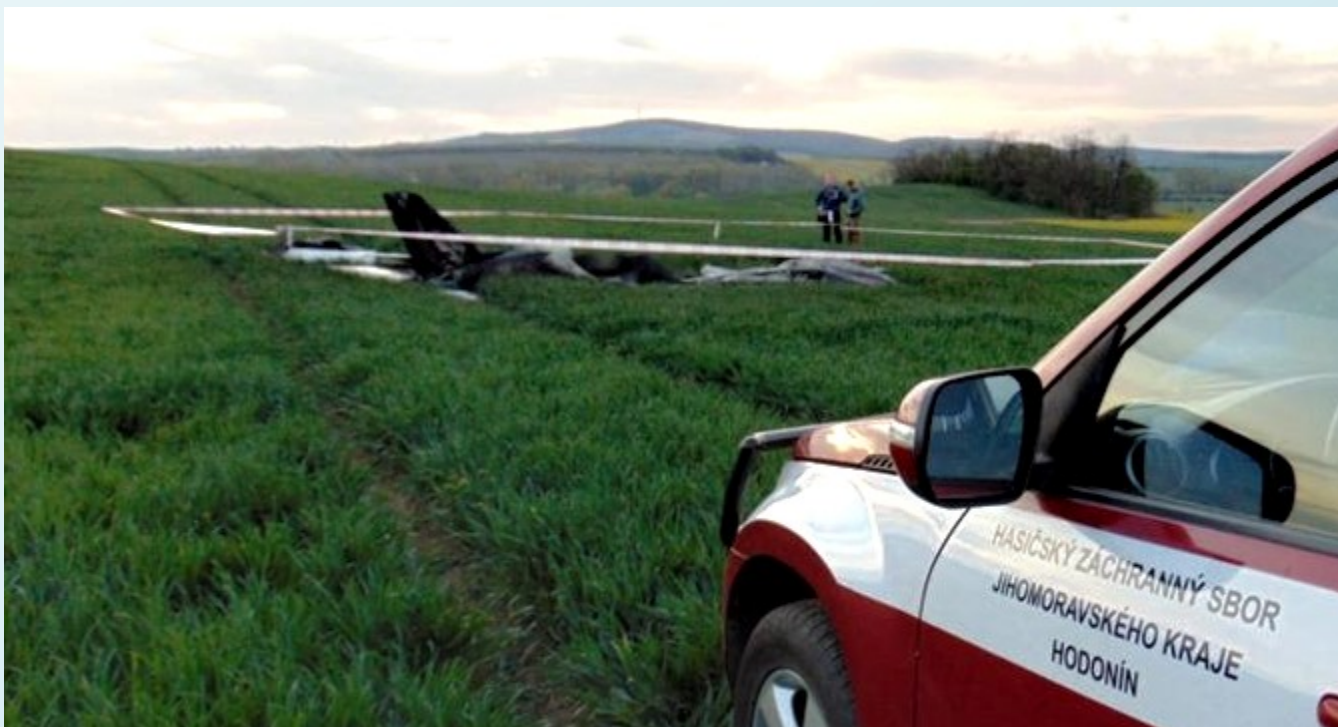
- ➔ UL letoun v levé rotaci postupně narazil přední částí trupu, levou a pravou polovinou křídla do země, a odrazil se.
- ➔ Po krátkém odskoku dopadl na hlavní podvozek a začal hořet.
- ➔ UL letoun byl nárazem do země a následným požárem zcela zničen.
- ➔ Posádka v troskách UL letounu utrpěla zranění neslučitelná se životem.

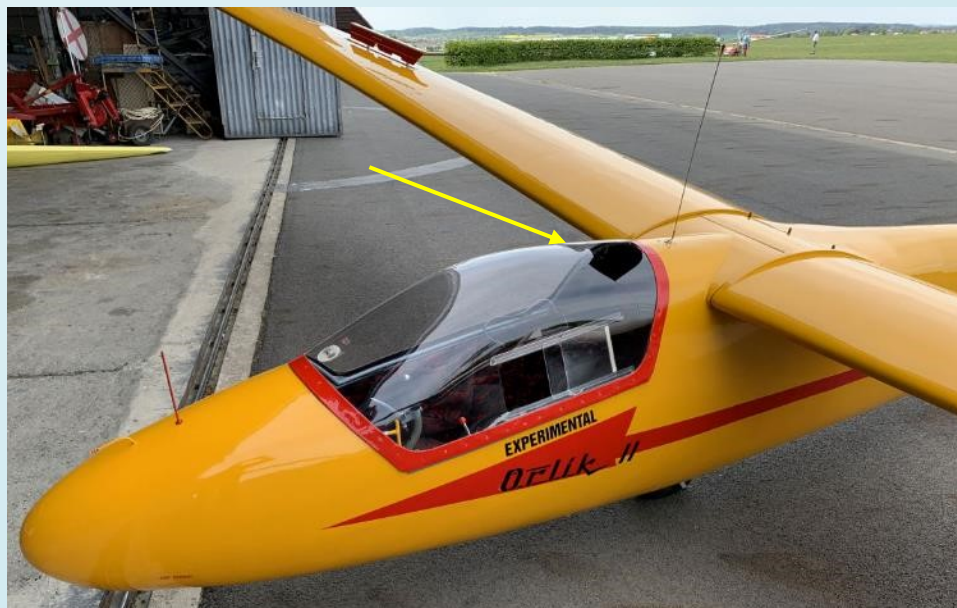
- ➔ Pilotka přistávala bez podrovnání a výdrže na RWY 14.
- ➔ Došlo k tvrdému přistání na práh dráhy, při kterém hlavou prorazila překryt kabiny.
- ➔ U kluzáku byla poškozena pouze nadhlavní část překrytu kabiny, kde došlo k jeho rozbití.
- ➔ Pilotka nebyla zraněna.

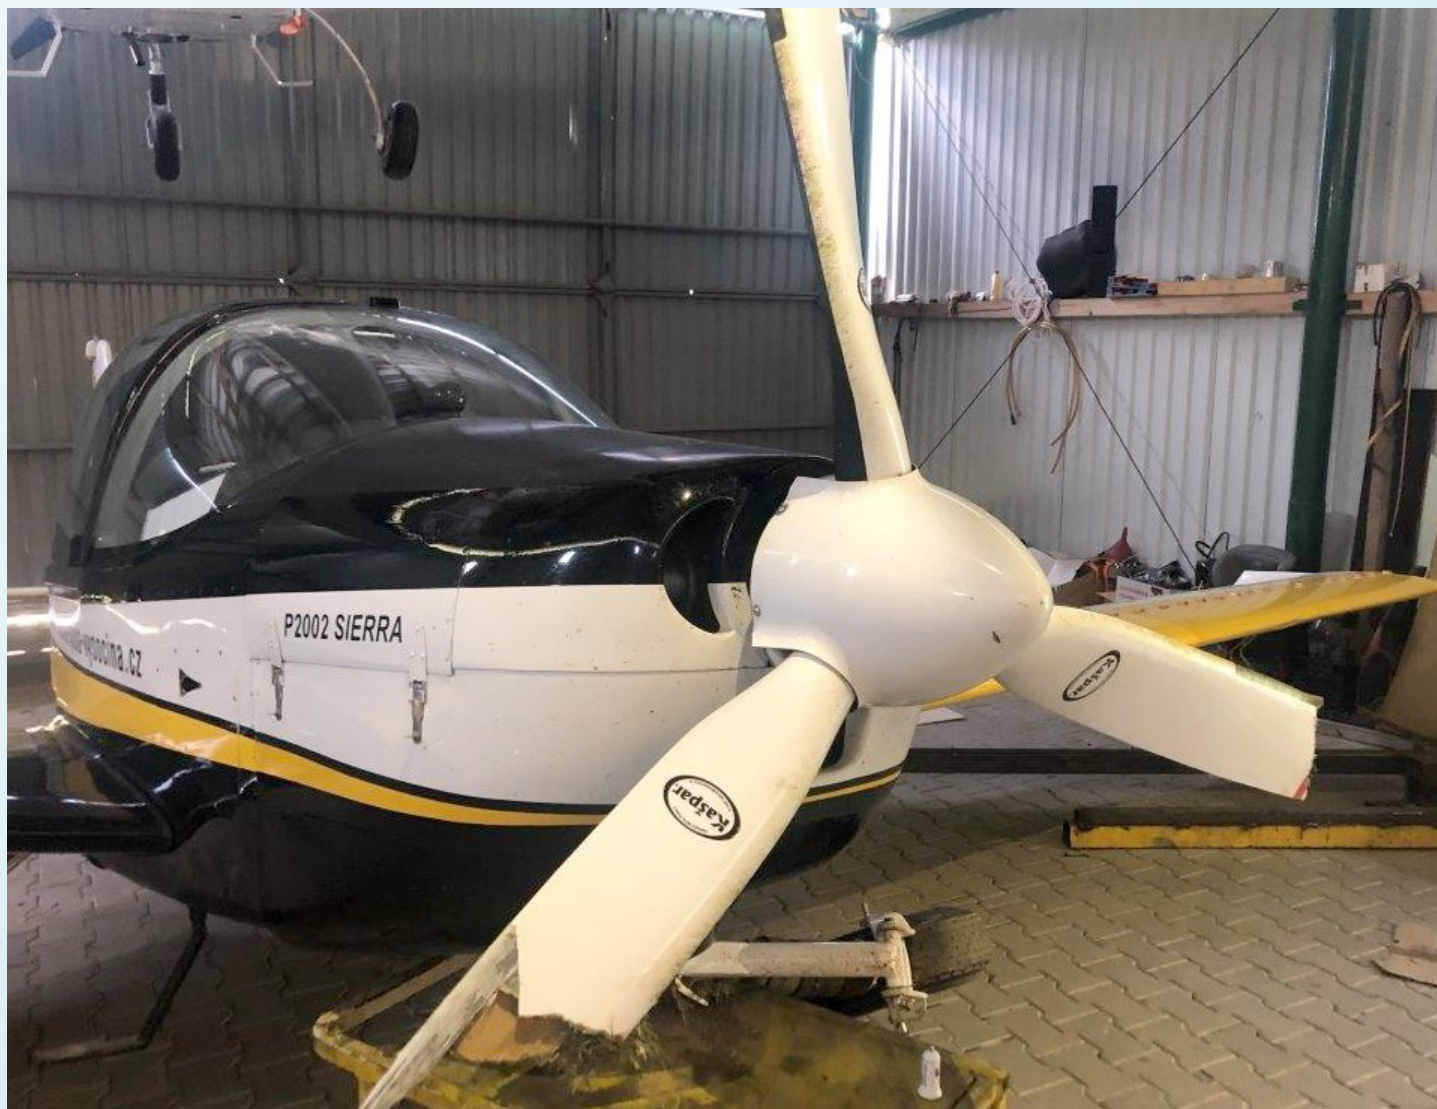
- ➔ Pilot provedl vzlet z letiště Jihlava směrem na Bystřici nad Perštejnem, kde udělal několik okruhů.
- ➔ Následně letěl k obci Zbilidy, kde chtěl udělat průlet nad travnatou plochou SLZ vzdálenou 1,3 km od obce Zbilidy.
- ➔ Podle pilota na začátku průletu došlo k prosednutí UL letounu až na zem.
- ➔ Nárazem byla poškozená vrtule, předový a hlavní podvozek, došlo ke zvlnění potahu na horní straně pravé poloviny křídla a k poškození vztlakové klapky.
- ➔ Ke zranění pilota nedošlo.

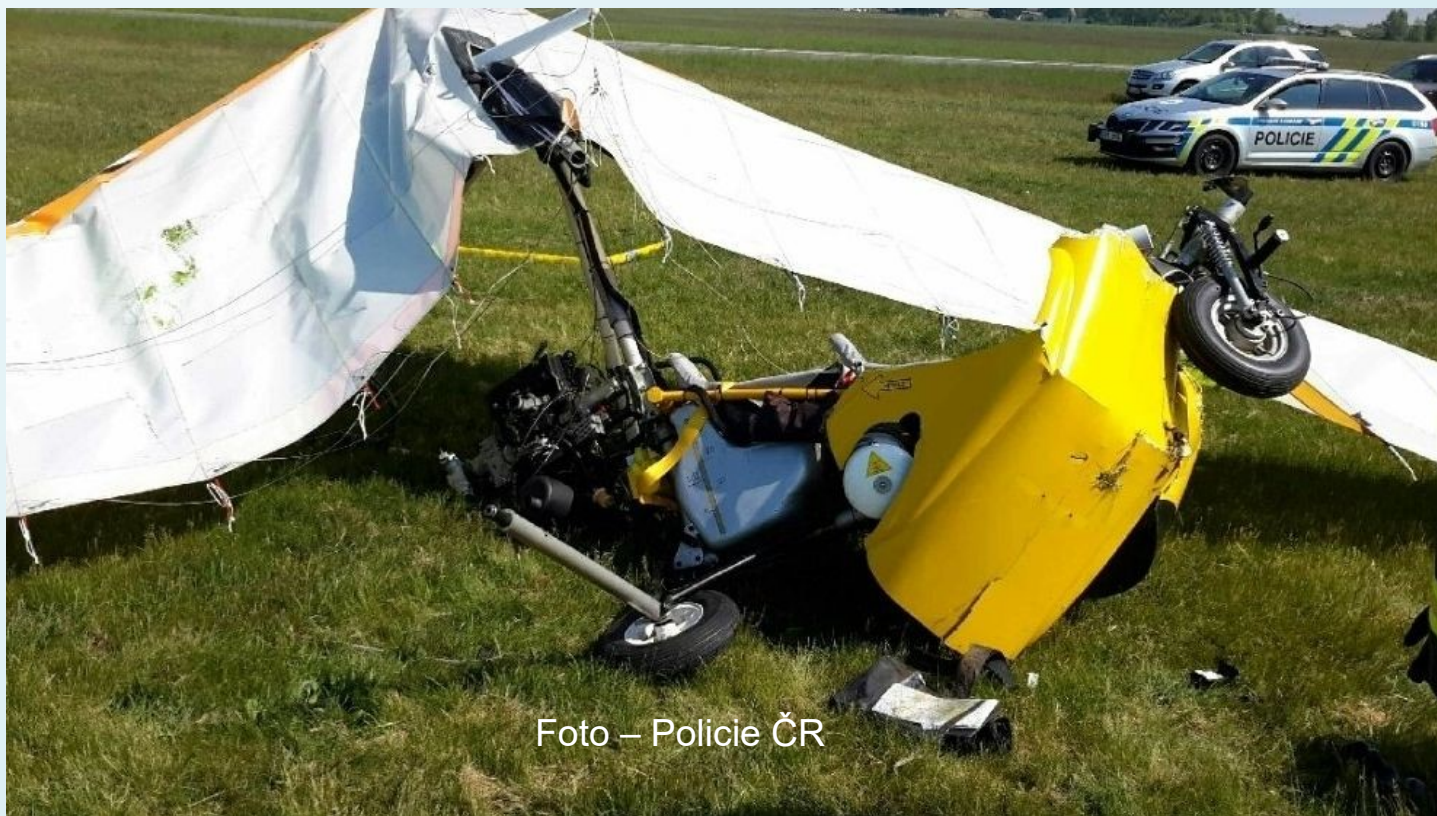
- Odborným ohledáním trosk MZK nebyla zjištěna technická závada na předmětném SLZ.
- Motorový závěsný kluzák byl nárazem do země zničen.

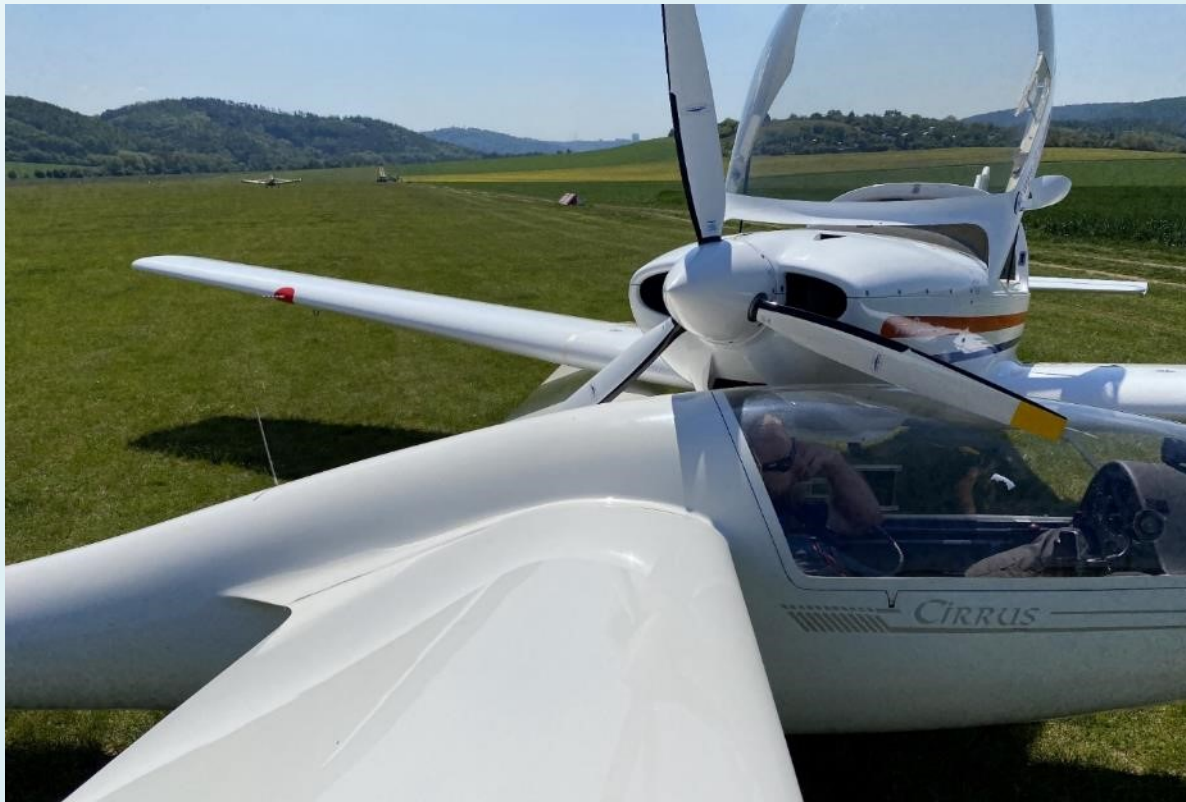
- ➔ Při rozjezdu aerovleku (PA-25 a kluzáku Standard Cirrus) došlo během první fáze rozjezdu z RWY 16 k poklesu pravé poloviny křídla kluzáku.
- ➔ Pilot kluzáku reagoval plným kontra zásahem do řízení. Vlivem nízké rychlosti a tedy malé účinnosti kormidel se mu nepodařilo pokles křídla zastavit.
- ➔ Došlo ke kontaktu pravé poloviny křídla se zemí a následně k jeho prudkému vybočení kluzáku mimo směr vzletu. Pilot reagoval vypnutím vlečného lana.
- ➔ Navzdory použití brzdy se mu nepodařilo zastavit a čelně narazil do zaparkovaného letounu. Nárazem došlo k poškození překrytu kabiny a proražení pravé poloviny křídla kluzáku.

- ➔ Ke zranění pilota kluzáku nedošlo.
- ➔ Na UL letounu WT9 – Dynamic došlo k poškození jednoho listu vrtule, poškození podvozku a krytu motoru.

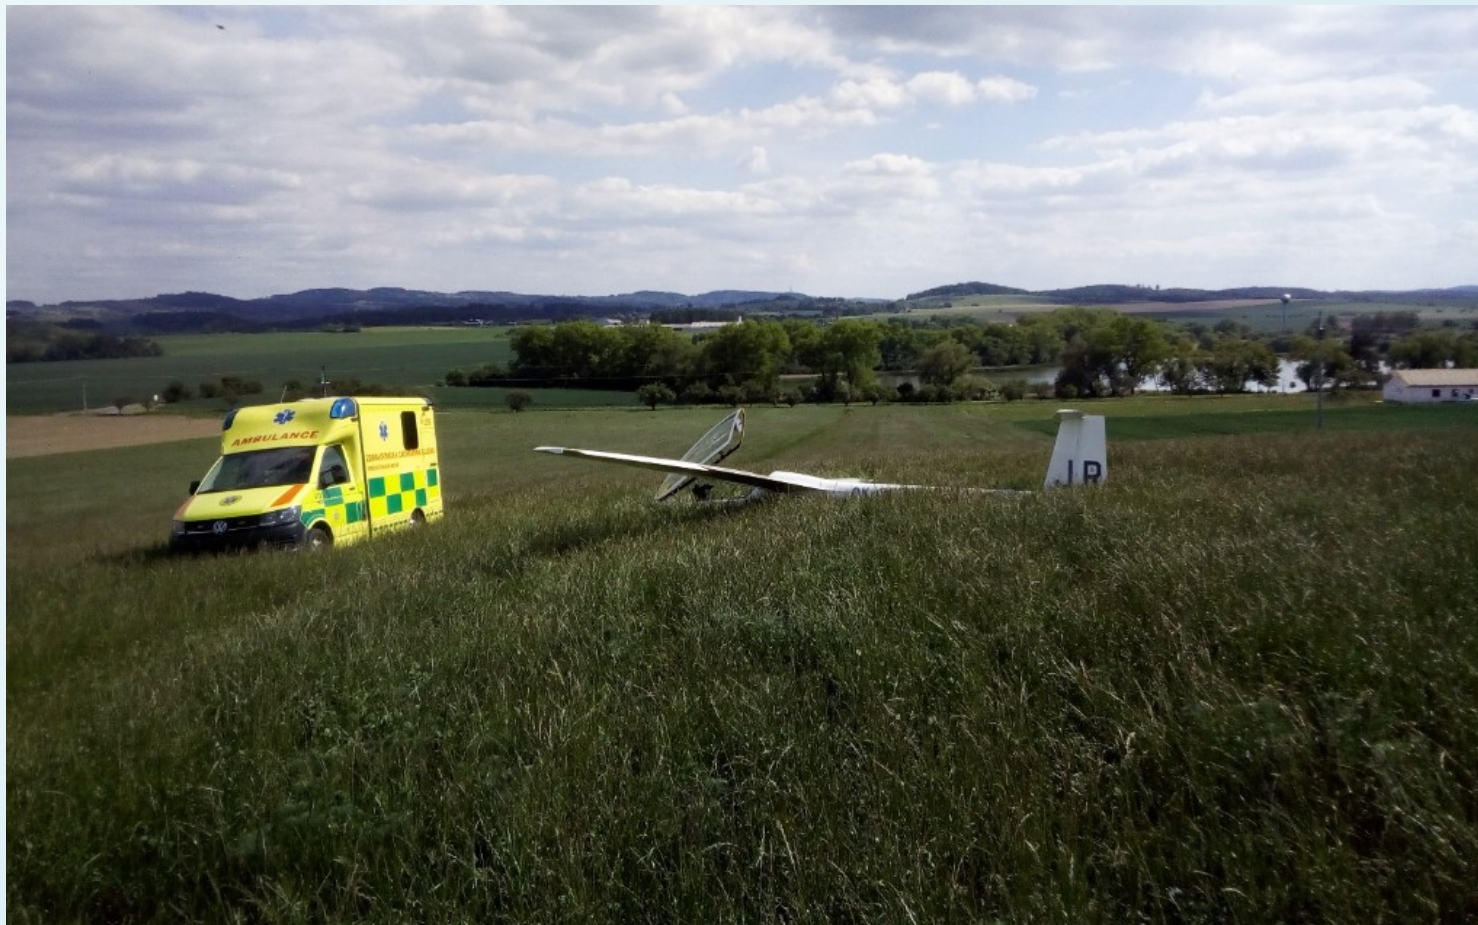
- ➔ Pilot po vzletu v aerovleku prováděl termický let v okolí LKBE.
- ➔ Když nikde nenalezl stoupavý proud, v cca 450 m AGL zamířil přímo na dokluz na LKBE. Ve vzdálenosti cca 2 km od LKBE nalétnul ve směru proti větru do silného klesání cca  $3 \text{ m} \cdot \text{s}^{-1}$ .
- ➔ Rozhodl se proto přistát do terénu na louku, asi 400 m jižně od LKBE.
- ➔ Přistával bez vysunutí podvozku na břicho, aby ho případně nezranil vylomený podvozek. Přistával proti svahu na minimální rychlosti cca  $60 \text{ km} \cdot \text{h}^{-1}$ .
- ➔ V důsledku nárazu do země pilot utrpěl zranění páteře.

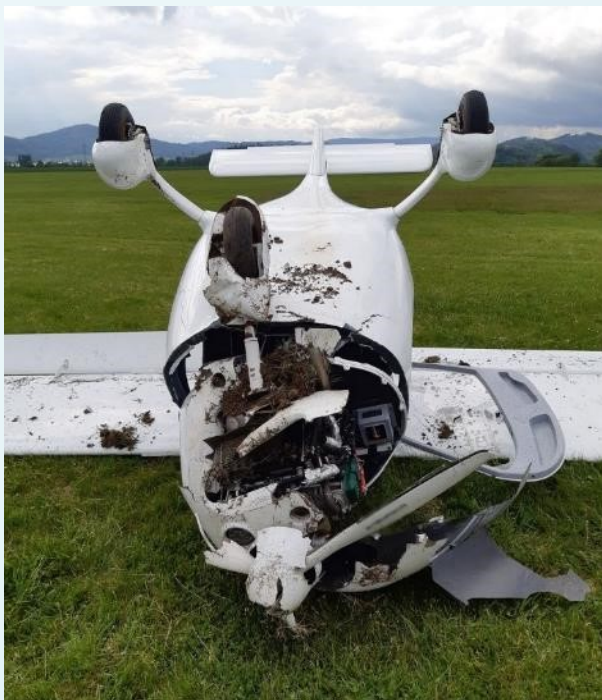
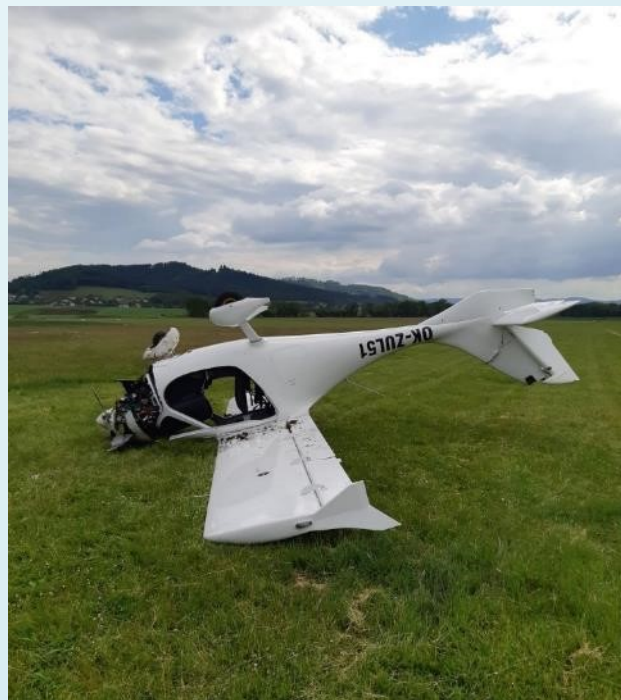
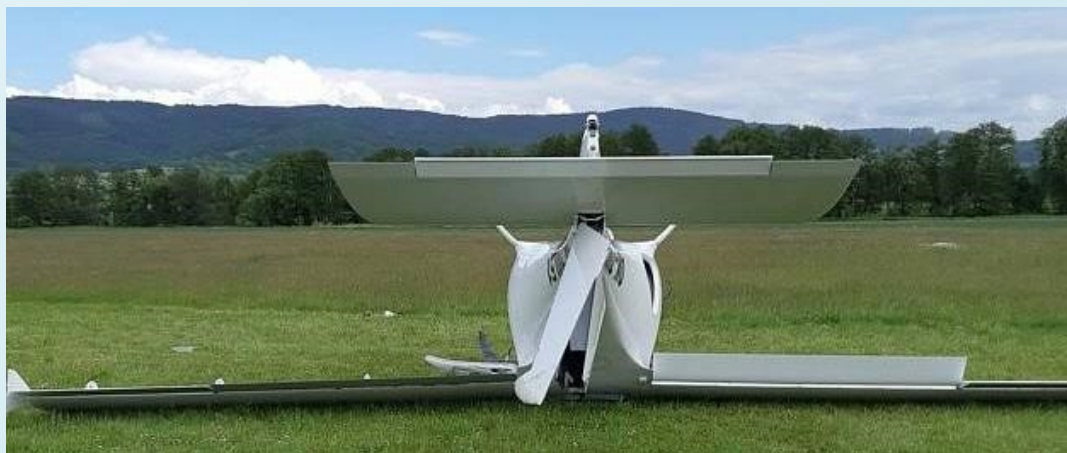
- ➔ Pilot přistával při zkušebním letu nově postaveného ultralehkého letounu na RWY 24 s bočním větrem ( $330^\circ$ , 4-5 m/s). Po prvním kontaktu se zemí ultralehký letoun provedl ještě tři odskoky.
- ➔ Přední podvozková noha opakované rázové namáhání nevydržela, ohnula se a při posledním kontaktu se zemí se do povrchu dráhy zaryla. Poté se ultralehký letoun převrátil na záda.
- ➔ Při kontaktech s povrchem dráhy došlo postupně ke zničení vrtule, k poškození přední podvozkové nohy, motorového lože s přepážkou, trupu, křídla a ocasních ploch.
- ➔ Na palubě letounu byly dvě osoby, nehoda se obešla bez zranění.
- ➔ Příčinou nehody bylo nezvládnutí pilotáže ultralehkého letounu při přistání s bočním nárazovým větrem.

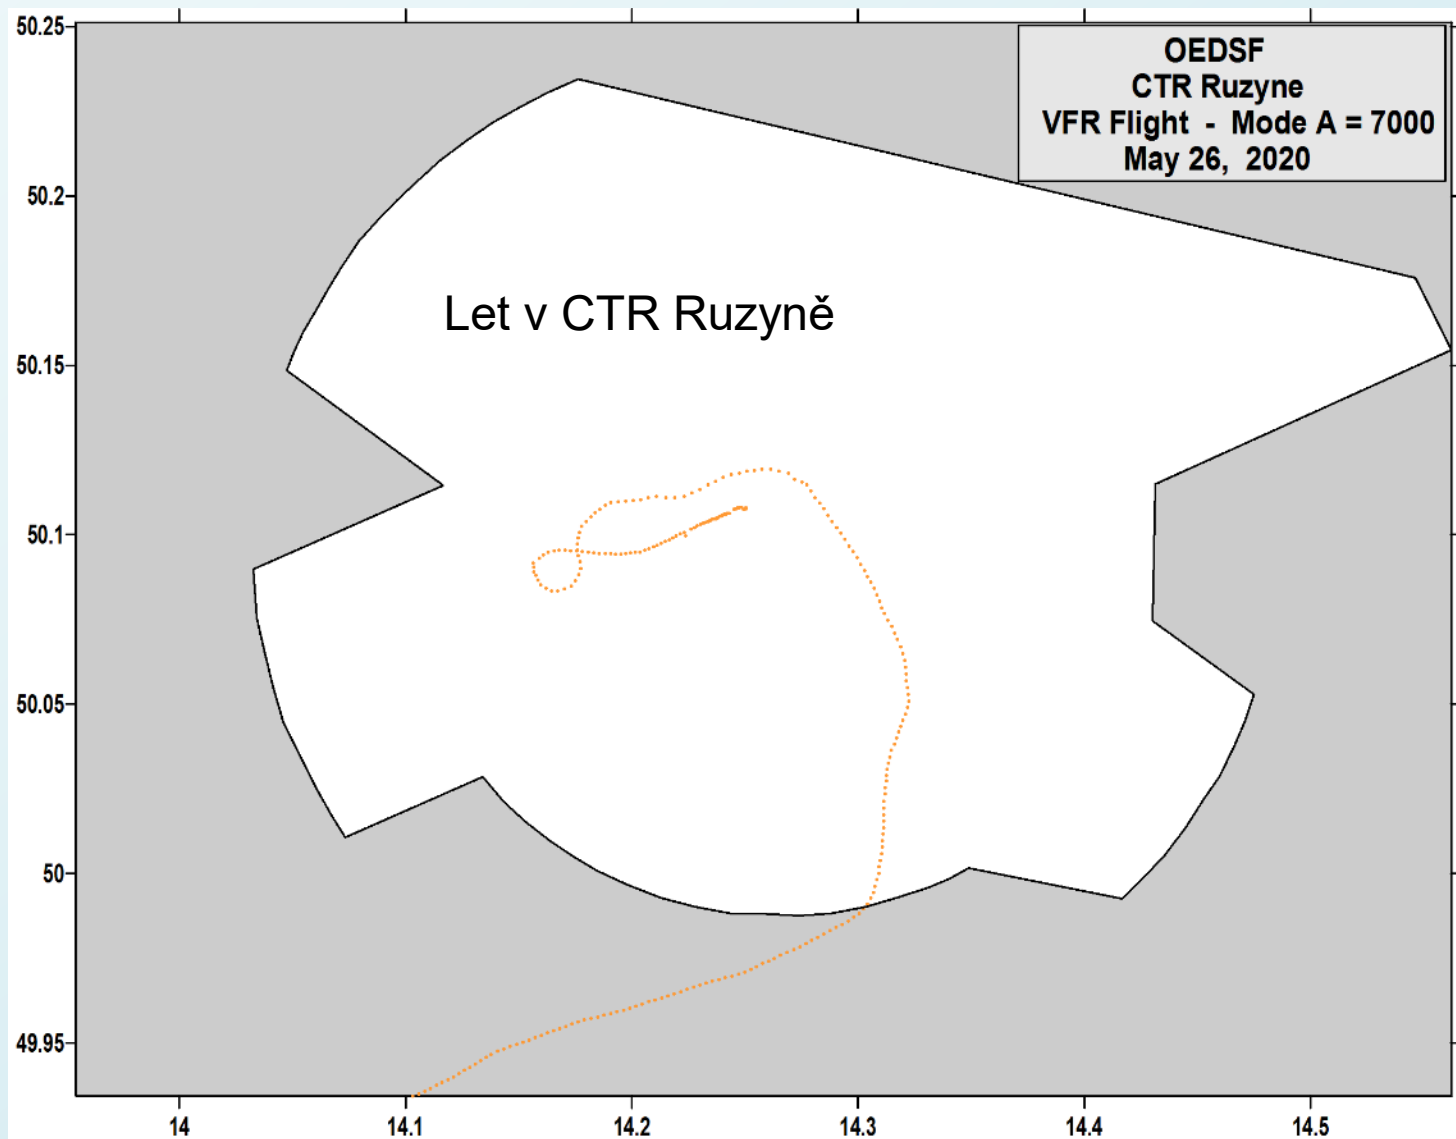
- ➔ Po změně směru toku Dunaje u Regensburgu o cca 70° doprava se pilot rozhodl pokračovat v původním kurzu až k hranicím FIR Praha. Pilot si stále myslel, že je v Německu.
- ➔ V čase 18:30 APP Praha přijala první dotaz SNS TB na možný kontakt s neznámým provozem.
- ➔ Letoun vstoupil do FIR Praha bez indikace modu C a pokračoval z prostoru severně Plzně na východ do TMA Praha.
- ➔ Letounu začalo „docházet“ palivo a blížil se západ slunce. Při snížené viditelnosti pilot sledoval světla dálnice D5 a snažil se najít vhodné letiště pro provedení přistání.
- ➔ Osvětlená komunikace ho dovedla až k LKPR.
- ➔ Během příletu letounu k CTR LKPR se ATC pokusilo s pilotem navázat komunikaci na všech provozních frekvencích, včetně nouzové.

- ➔ Letoun v blízkosti letiště Točná vstoupil do CTR Ruzyně a provedl průlet severně letiště.
- ➔ Pilot přistál na zavřené RWY 06 LKPR, přestože ATC použilo červený signál zakazující přistání.
- ➔ Vážný incident šetří BFU.

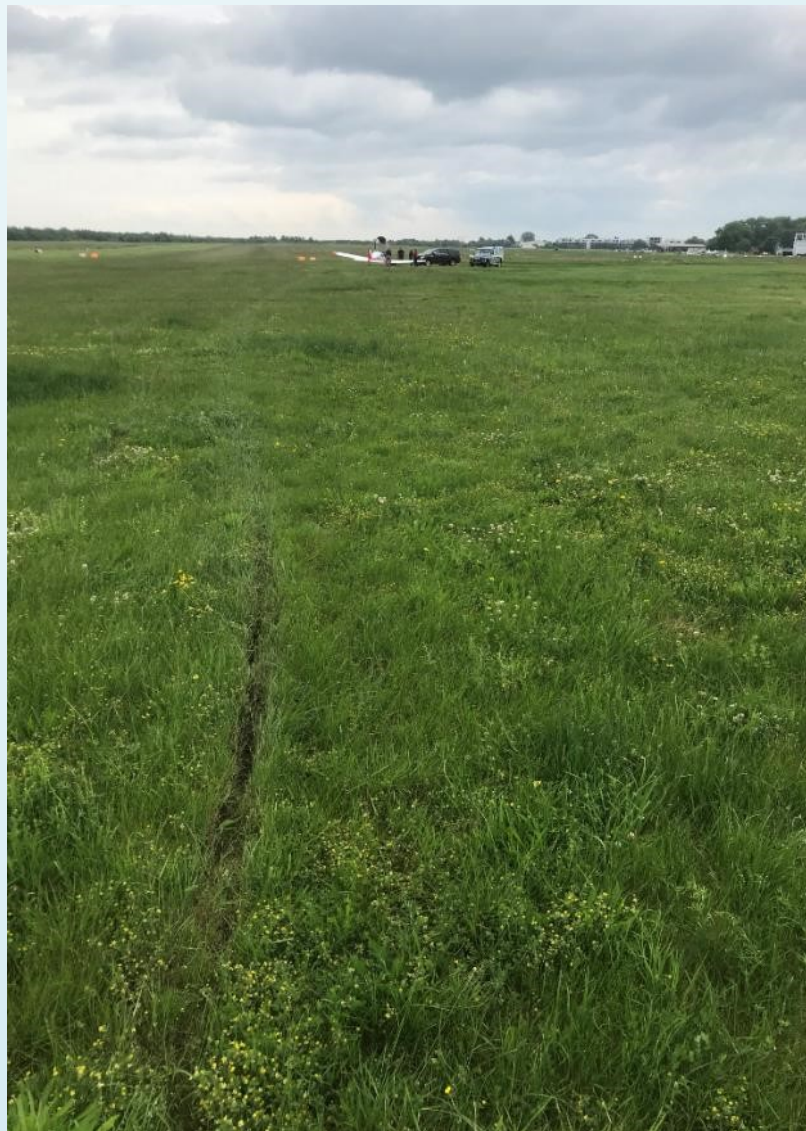
- Instruktor se žákyní prováděl „Nácvik požáru motoru z polohy po větru na letišti se zastaveným motorem“.
- Předpokládané přistání na RWY 05L.
- Nevhodný zámysl instruktora vzhledem k:
  - prostoru a výšce nácviku,
  - prováděné trajektorii letu,
  - větru z 330° 3 kt (Deník RADIO), větrný ukazatel 3 m/s.
- Tvrdé přistání 150 m před THR RWY 05.
- Posádka nebyla zraněna.
- Letadlo poškozeno.
