## Rozbor bezpečnosti za 2. čtvrtletí 2020

## Vybrané ukazatele – 2. čtvrtletí 2020

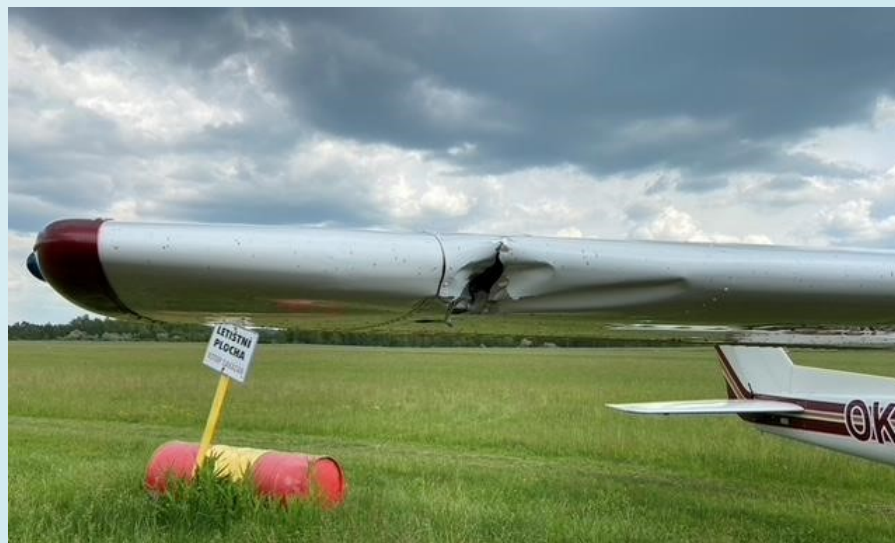
- ➔ Mezipřistání na LKMO z LKSN.
- ➔ Pilotka pojížděla na vzlet z RWY 02 po vysekaném pruhu v trávě.
- ➔ Pozdě si všimla červeno - žlutého barelu s kovovou tabulí „Letištní plocha“.
- ➔ Chtěla se překážce vyhnout a narazila do tabule „Letištní plocha“.
- ➔ Osoby na palubě nezraněny.
- ➔ Letadlo poškozeno.

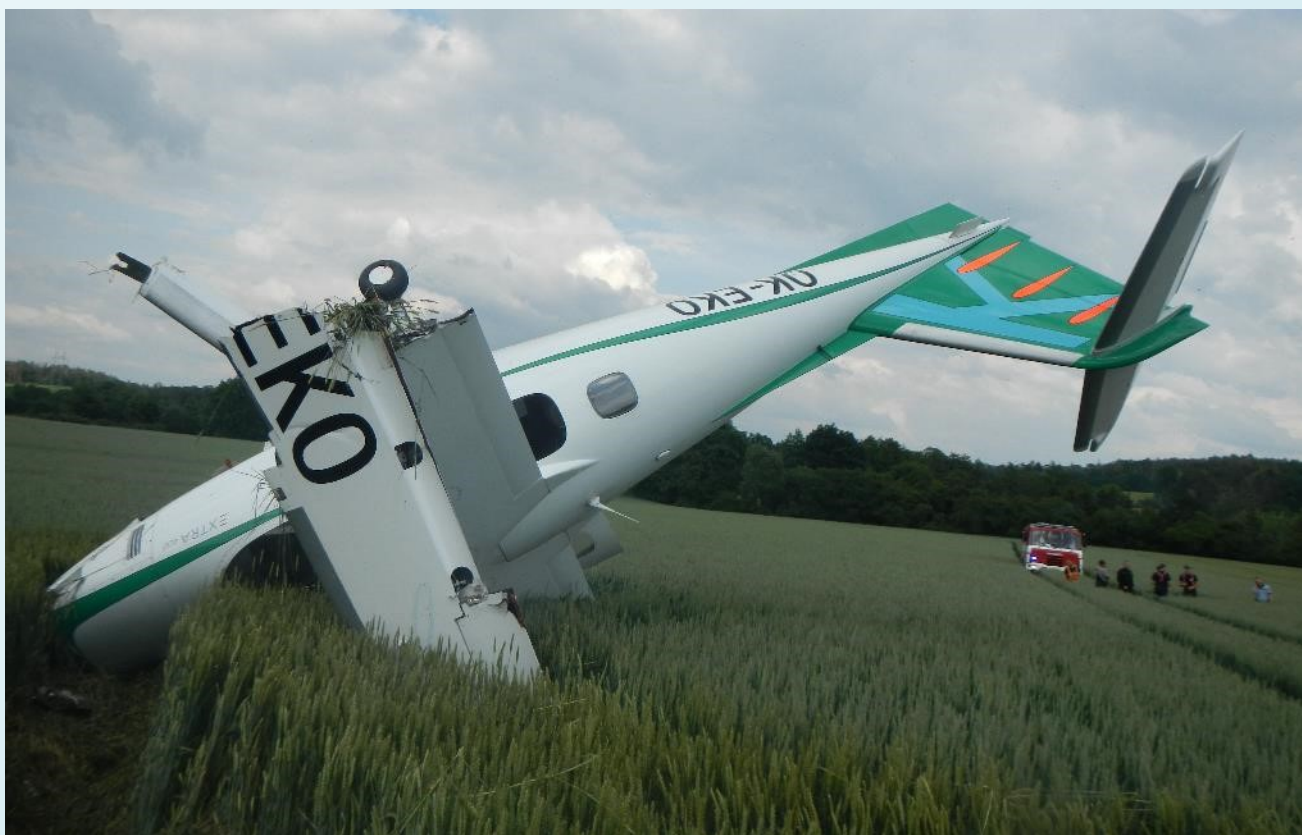
- ➔ Při přeletu soukromého letounu EXTRA - EA400 z LKPM (Příbram) do LKMK (Moravská Třebová) došlo, po cca 10 minutách od vzletu, ke ztrátě výkonu motoru.
- ➔ Pilot zamýšlel využít k přistání LKBE (Benešov), ale k tomu nedošlo z důvodu úniku provozní kapaliny, která znečistila čelní sklo a znemožnila tak výhled ve směru letu.
- ➔ Pilot se proto rozhodl pro nouzové přistání do terénu. Po lehkém zachycení o větve vzrostlých jilmů dosedl na obilné pole u zemědělského areálu poblíž Vrchotových Janovic.
- ➔ Při kontaktu se zemí došlo ke zlomení podvozku, zničení vrtule a následnému převrácení letounu.

- Pilot se z vraku sám vyprostil, nicméně letoun byl nehodou zničen.
- Příčina závady motoru je dosud v šetření.

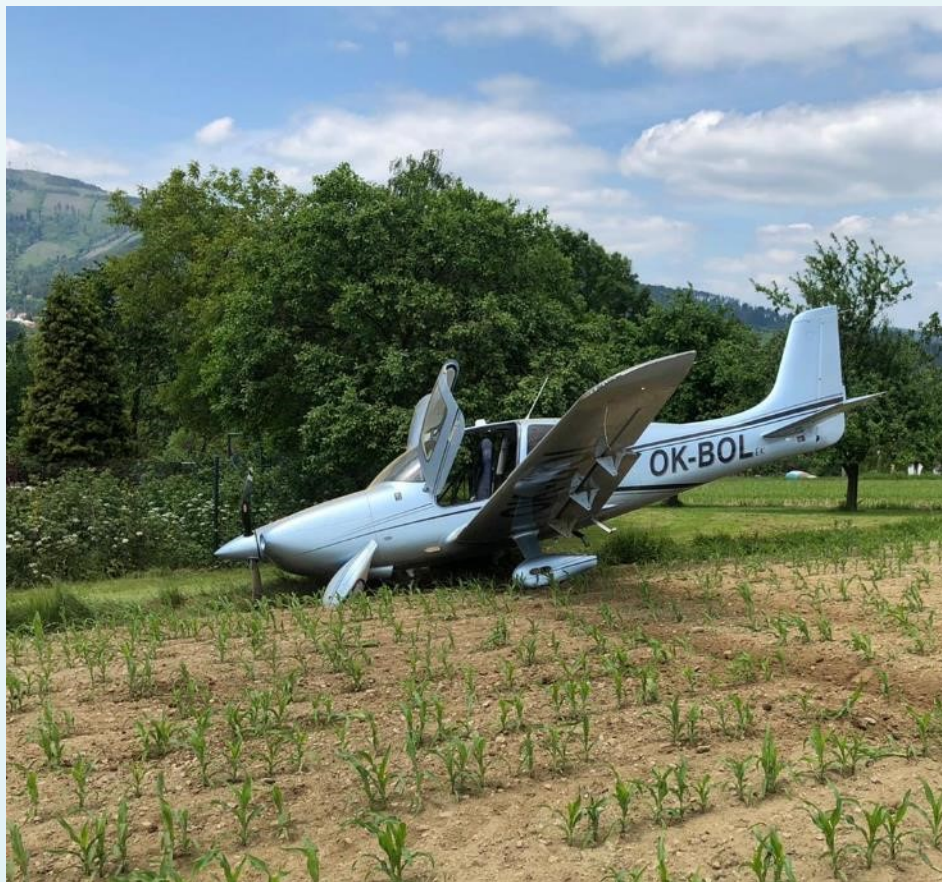
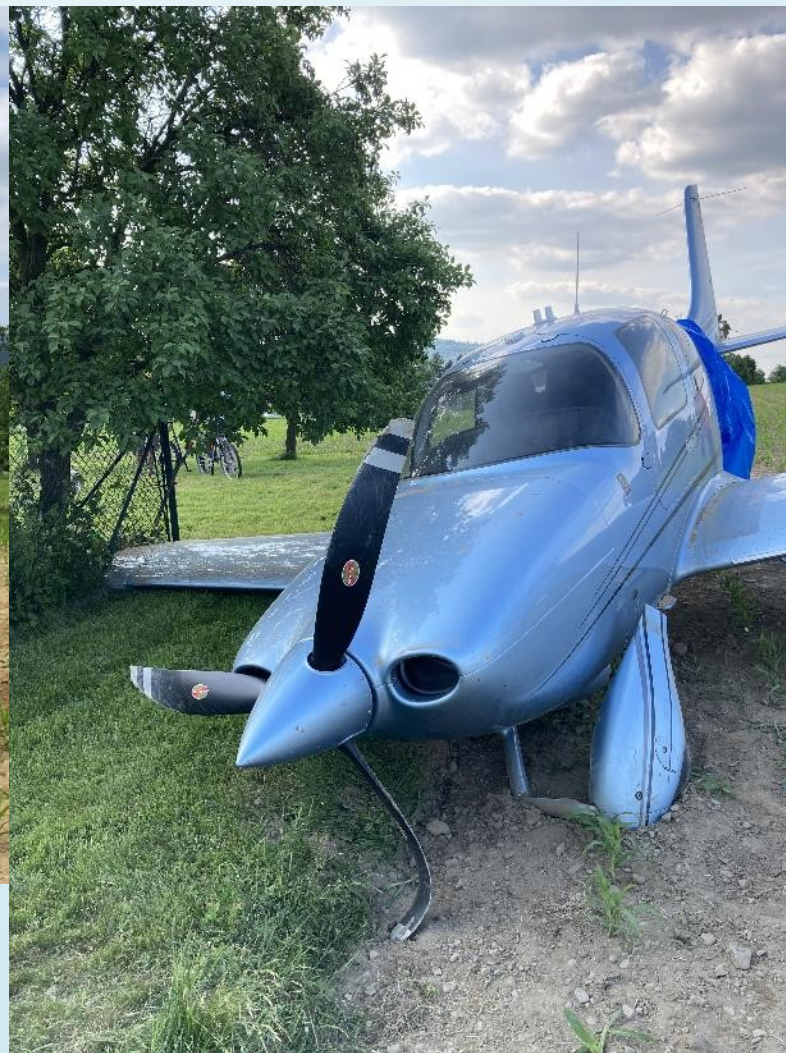
- ➔ Pilot nedostatek rychlosti letounu kompenzoval potlačením.
- ➔ Trajektorie letu letounu za RWY směřovala do korun stromů.
- ➔ Cestující s pilotními zkušenostmi „velmi důrazně“ upozornil pilota, aby se vyhnul překážkám. Pilot provedl v poslední chvíli zatáčku doleva.
- ➔ Letoun se vyhnul překážce ve formě porostu, kdy byl již na pádové rychlosti cca 55 KIAS.
- ➔ Následoval dopad na pole a letoun se dostal do smyku.
- ➔ Ve smyku pokračoval až k okraji zahrady, přičemž se pravá polovina křídla vklínila mezi sloupek plotu zahrady a strom.
- ➔ Pilot ani cestující nebyli při letecké nehodě zraněni.
- ➔ Letoun byl v důsledku nárazu vážně poškozen.

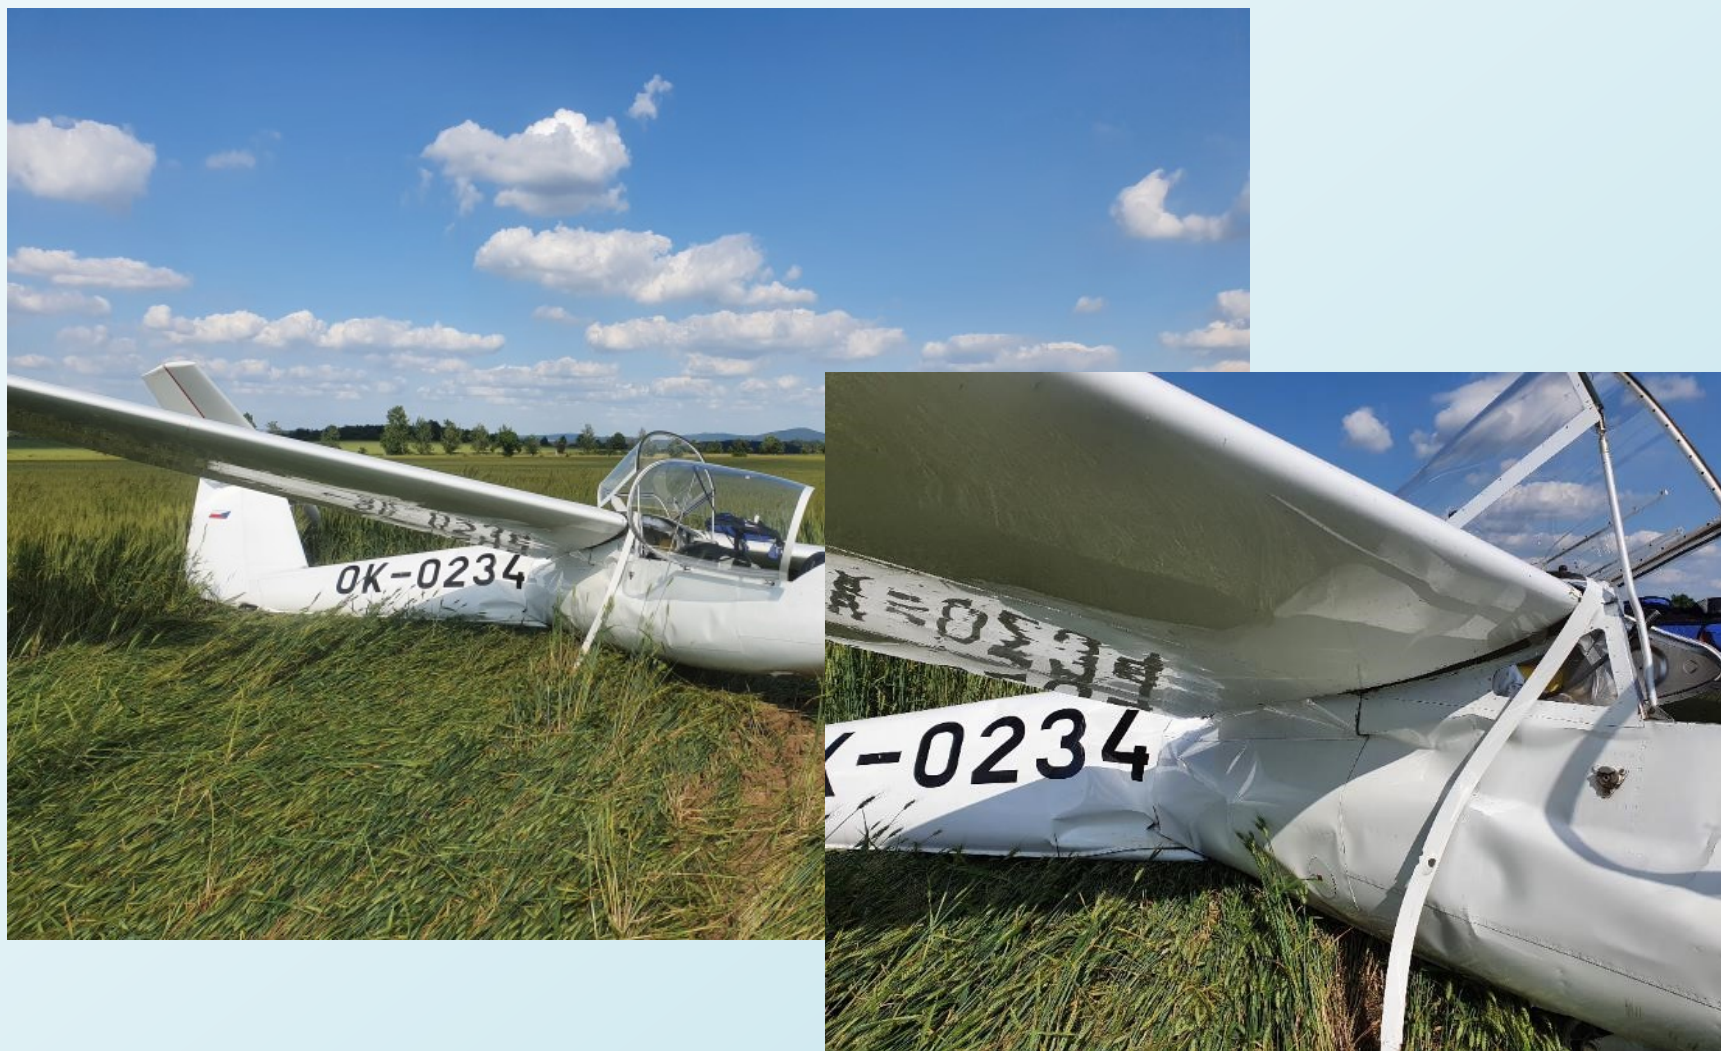
- ➔ Navigační let LKBE-LKHB-LKBE.
- ➔ Posádka na trati z LKHB-LKBE oblékala LKP4 z jihu.
- ➔ Severní vítr ji odklonil z trasy.
- ➔ Nenavázala na stoupavý proud.
- ➔ Vzdálila se dokluzům na blízká letiště.
- ➔ Provedla prohlídku nad bývalou „práškařskou“ plochou pro přistání.
- ➔ Před dosednutím zavadila koncem křídla o vzrostlé obilí.
- ➔ „Hodiny“ o 150°.
- ➔ Posádka nezraněna.
- ➔ Kluzák zničen.

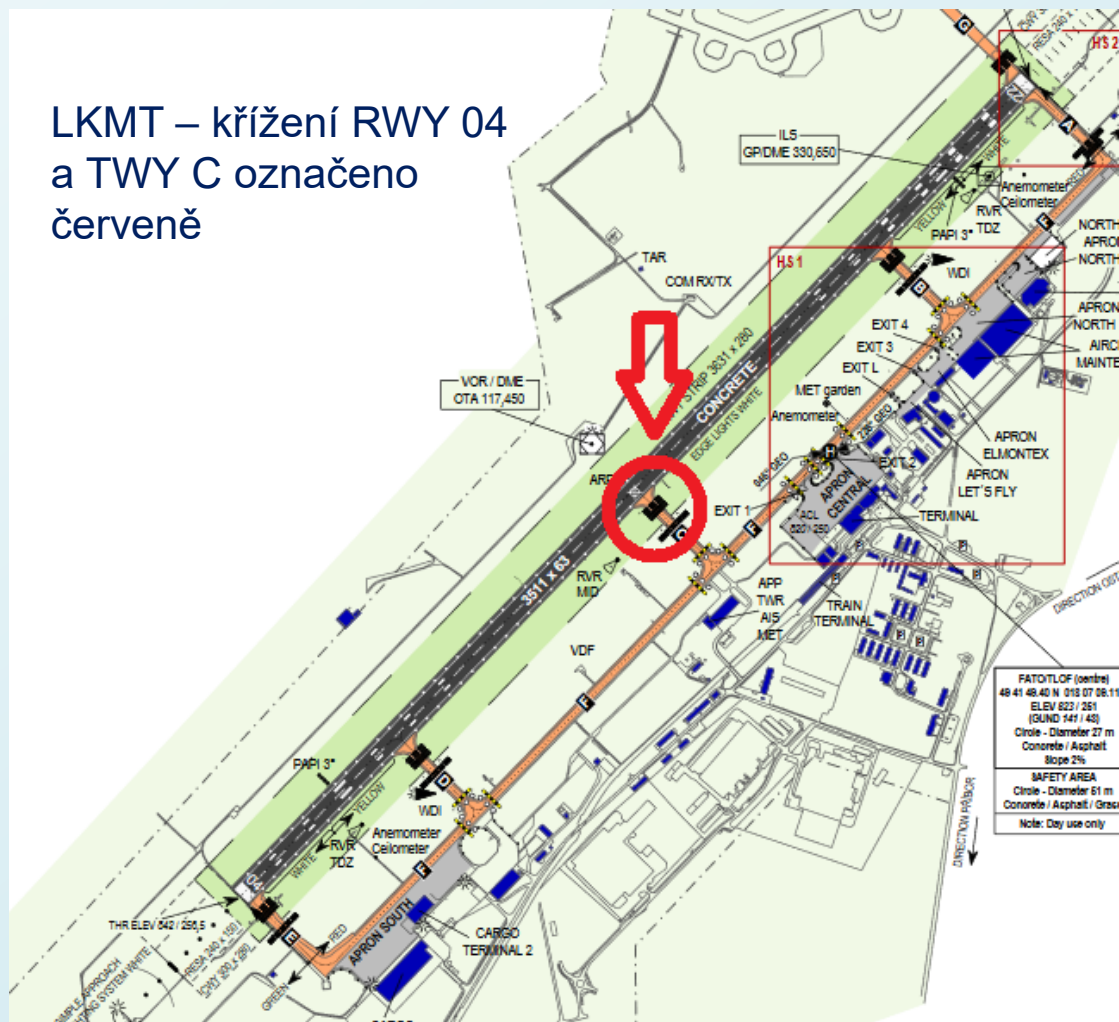
LKMT – křížení RWY 04  
a TWY C označeno  
červeně

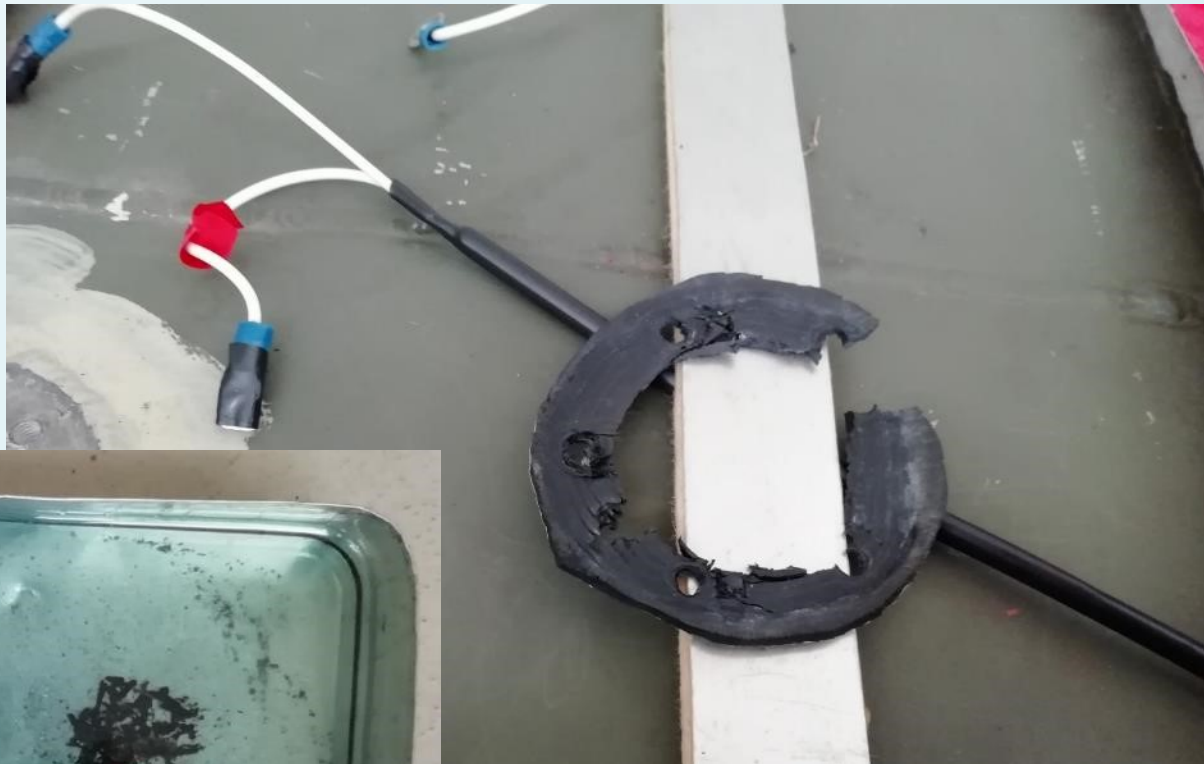
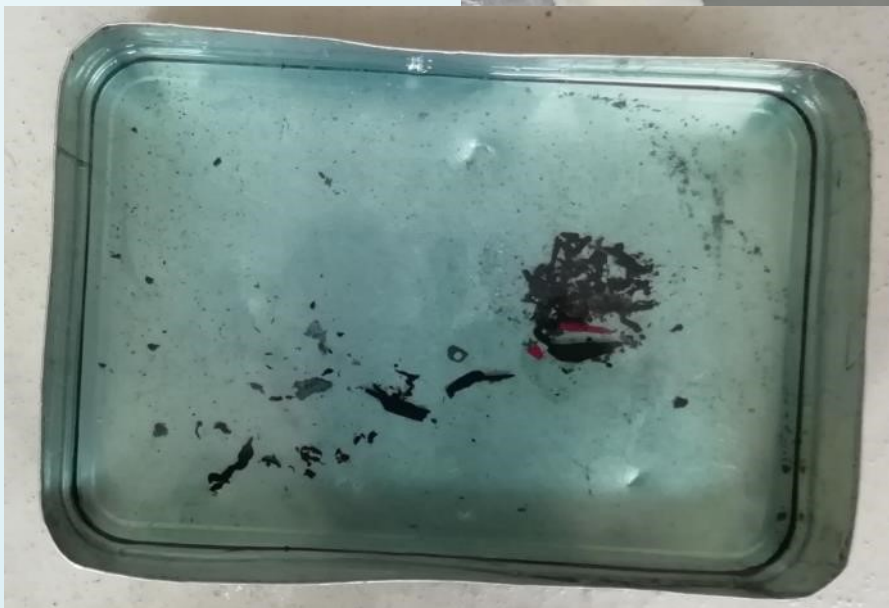
Zpuchřelé těsnění u měrky paliva a jeho kousky vyjmuté z nádrže.

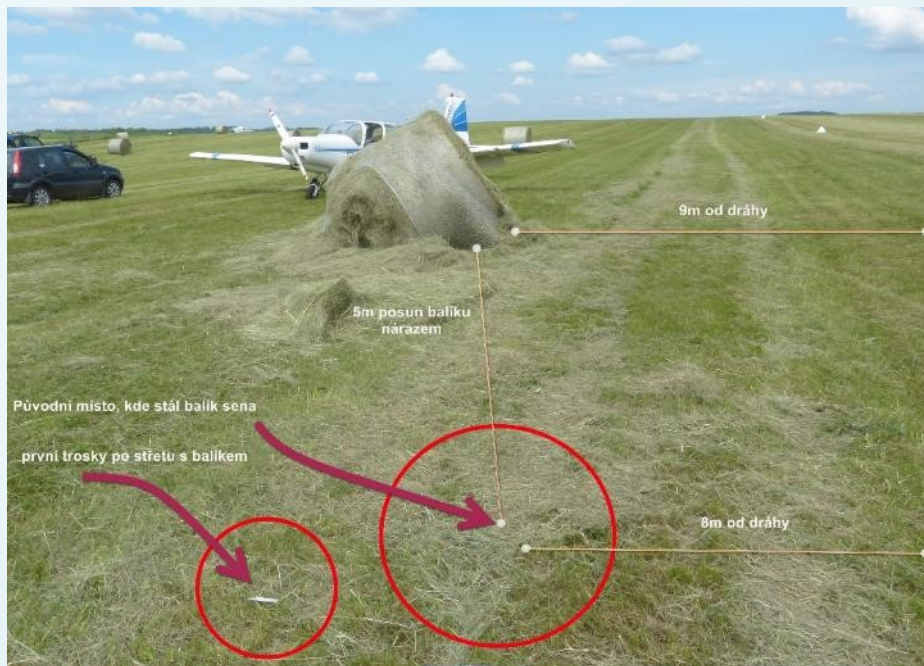
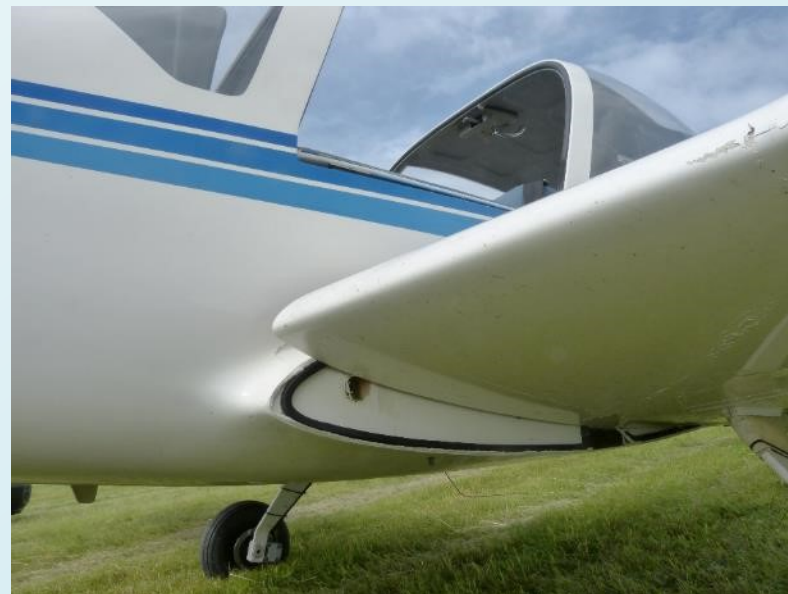
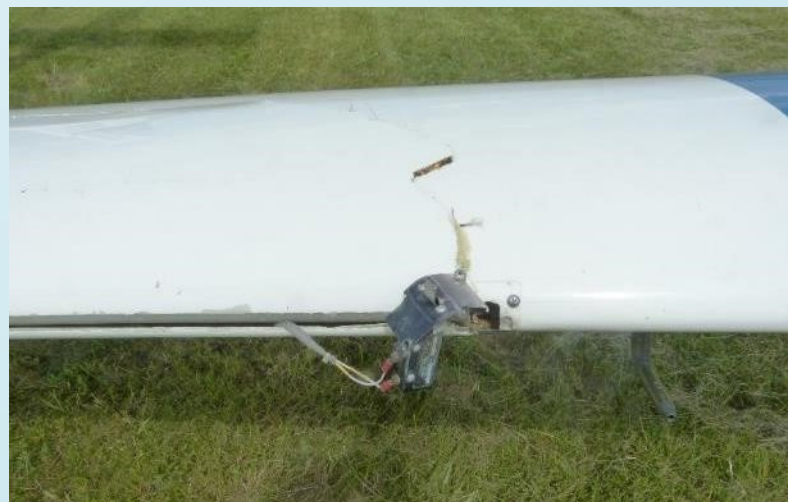
- ➔ Pilot nedokázal vybočení letounu kompenzovat dostatečným vyšlápnutím pravé nohy.
- ➔ Rozjezd probíhal mimo osu RWY 06 až za její levý okraj, kde při rychlosti cca 60-65 kt zachytil levou polovinou křídla o balík sena, který po kosení plochy a jeho sběru ležel cca 8 m vlevo od okraje RWY 06.
- ➔ Letoun se při zachycení o balík sena stočil doleva a zastavil. Pilot po zastavení vypnul motor, uzavřel přívod paliva a vypnul přístroje a nezraněn vystoupil.
- ➔ Letoun byl při nárazu do balíku sena a rotaci vážně poškozen.

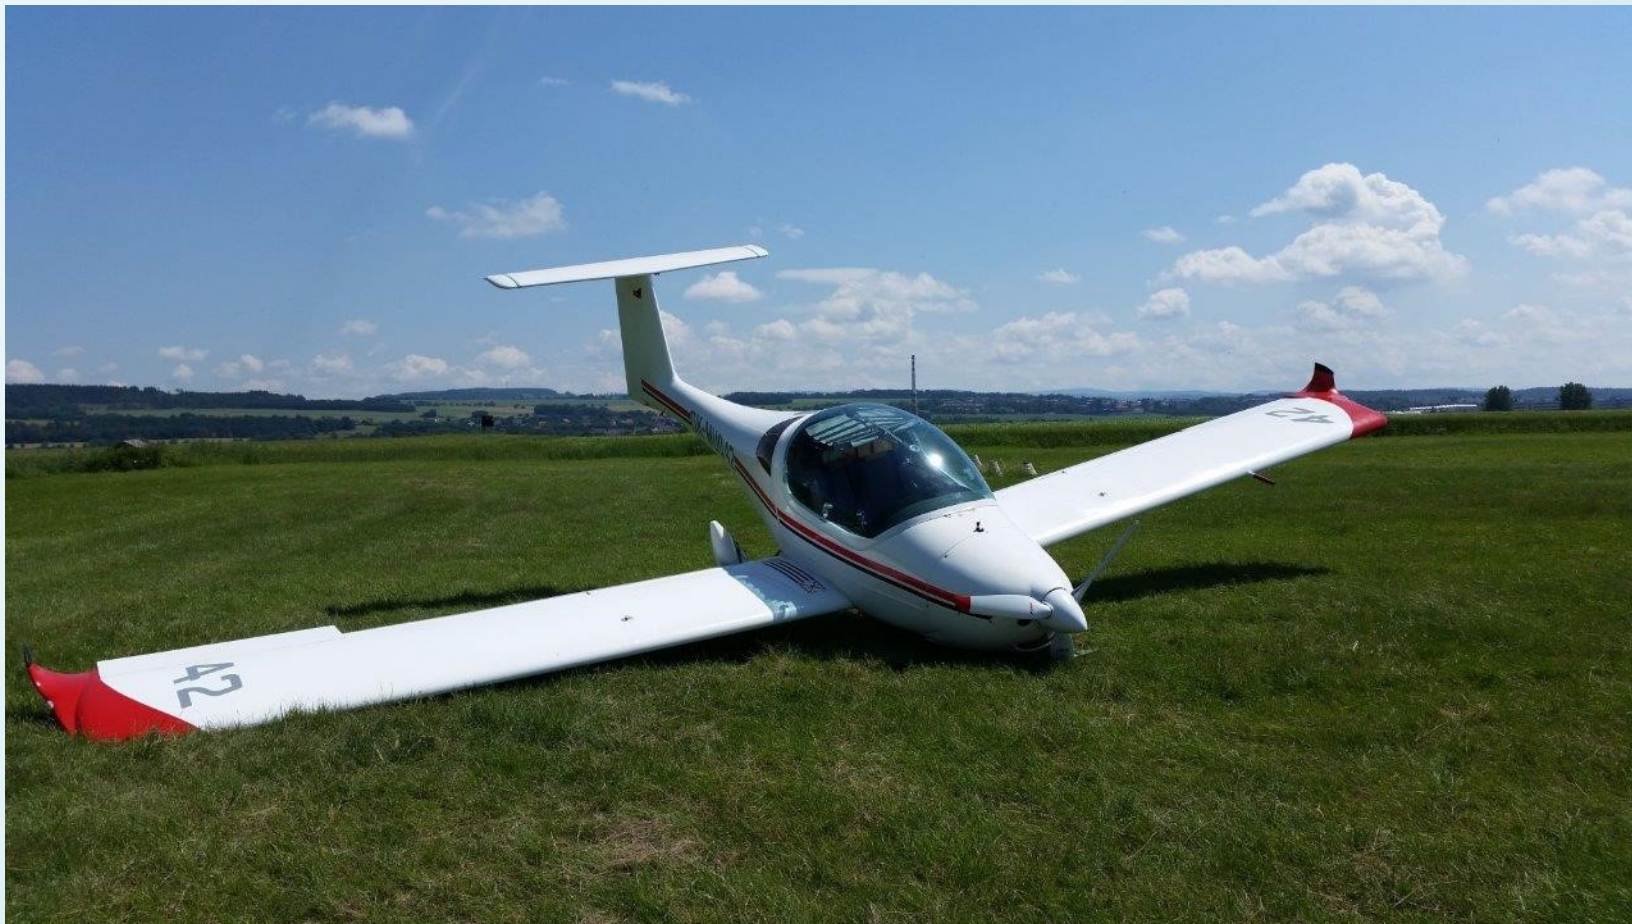
- ➔ Pilot prováděl s UL letounem přelet z LKJA (Jaroměř) na LKNM.
- ➔ Při přistání na RWY 18 zachytil UL letoun podvozkem o vzrostlé obilí rostoucí v blízkosti letiště.
- ➔ Po zbrzdění UL letoun dosedl před provozní letištní plochou do obilí.
- ➔ Během výběhu došlo k destrukci podvozku a UL letoun se zastavil v předpolí RWY 18.
- ➔ Kontrolou bylo zjištěno ulomení pravé podvozkové nohy, přední podvozkové nohy, poškození „botičky“ pod směrovým kormidlem a zlomení dvou listů vrtule.
- ➔ Pilot s cestujícím vyvázli bez zranění.

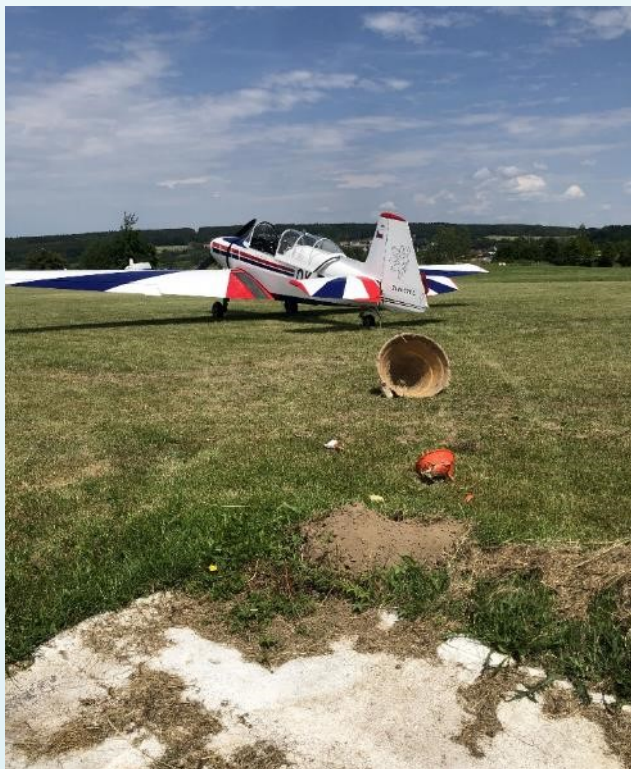
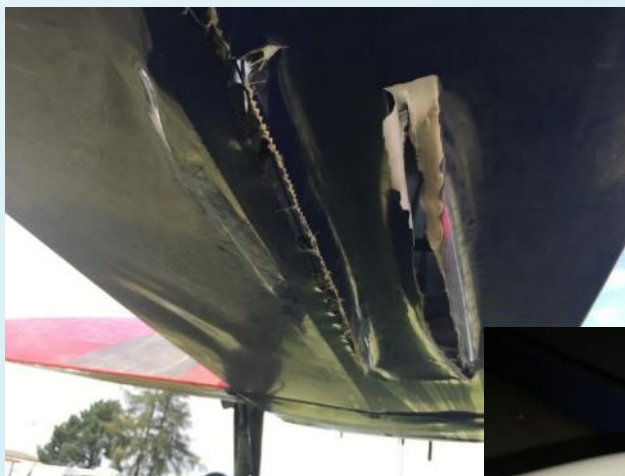
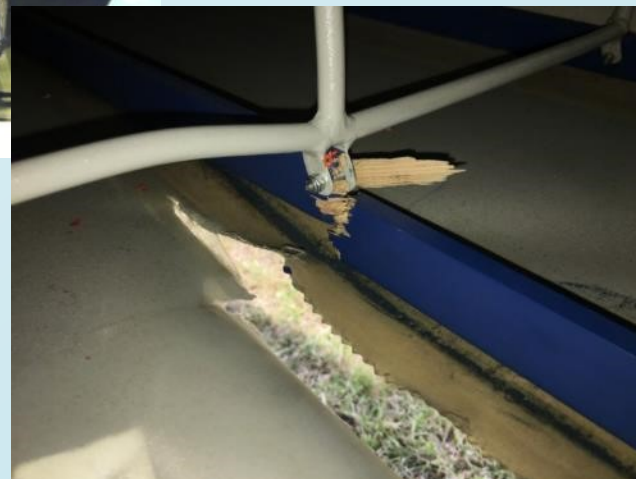
- ➔ Pilot po přistání pojížděl k místu plnění PHM za účelem doplnění paliva.
- ➔ Z důvodu pohybu dvou jiných letounů u stojanu PHM pilot zvolil manévr, při kterém se chtěl bezpečně a v dostatečné vzdálenosti vyhnout těmto letounům.
- ➔ Pilot přitom přehlédl vytyčovací laminátový kužel prahu RWY 26R, na který následně najel trupem letounu.
- ➔ Při kontaktu s kuželem došlo k poškození spodní strany trupu letounu.

➔ Příčinou byla nepozornost při pojíždění.

Místo události a poškození spodní strany trupu letounu.

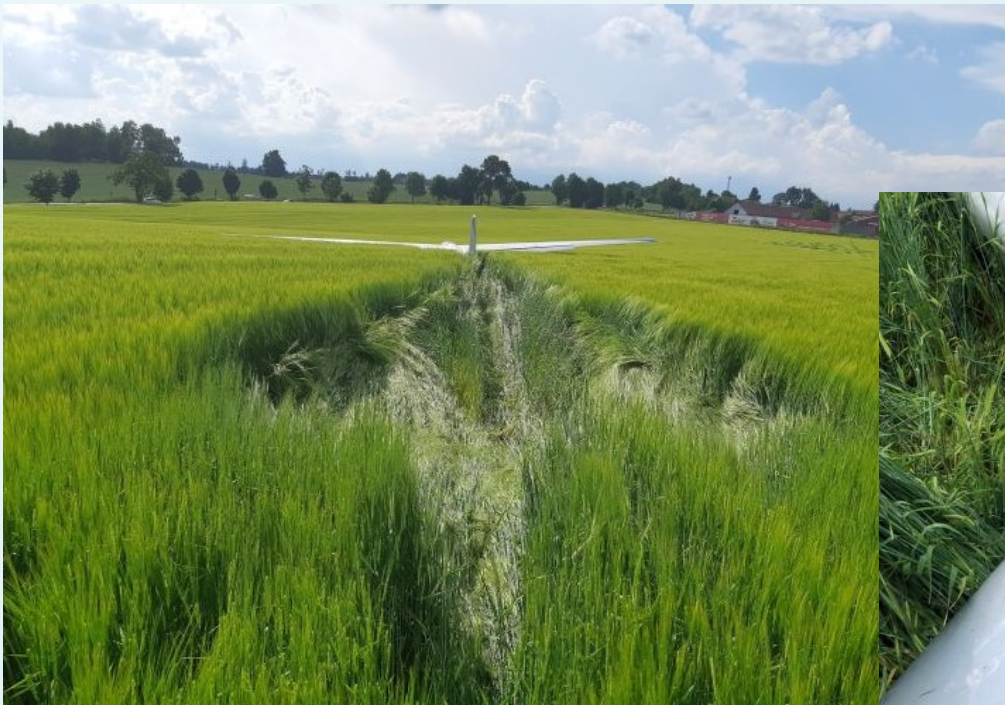
- ➔ Pilot kluzáku prováděl termický let z LKKA (Křižanov).
- ➔ Přibližně po jedné hodině letu již nenašel žádný výstupný proud.
- ➔ Protože se nacházel ve velké vzdálenosti od všech dostupných letišť, rozhodl se přistát do terénu.
- ➔ Přistál na poli s vysokým obilím, cca 2 km SE obce Rousměrov, (11 km od LKKA).
- ➔ Při dosednutí a nárazu do vzrostlého obilí došlo k utržení obou polovin vodorovné ocasní plochy ze závěsů na trupu.
- ➔ Pilot nebyl zraněn.

Místo události a poškození VOP kluzáku.
