## Rozbor bezpečnosti za 3. čtvrtletí 2020

## Vybrané ukazatele – 3. čtvrtletí 2020

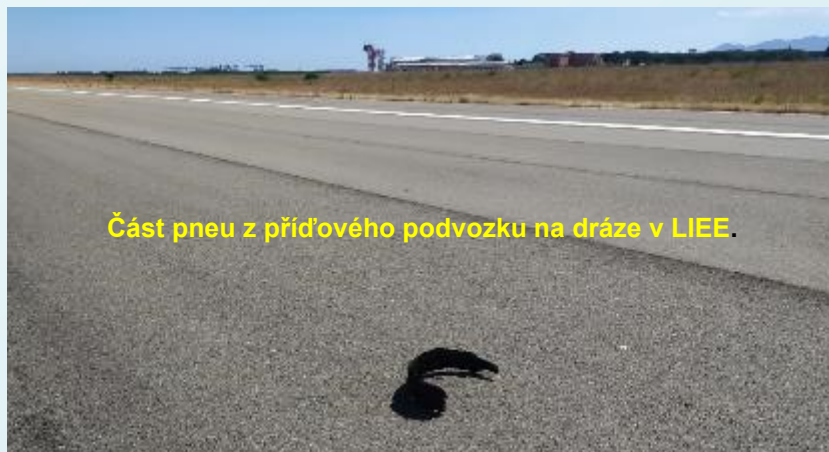
- ➔ Při vzletu letounu tuzemského provozovatele z LIEE k letu na LKPR zaznamenala posádka krátce před dosažením  $V_R$  vibrace přední podvozkové nohy. Posádka pokračovala ve vzletu.
- ➔ Na palubě letounu bylo 58 cestujících a 7 členů posádky.
- ➔ Posádka o události informovala ATC. Byla provedena kontrola dráhy a byly nalezeny zbytky pneu z přední podvozkové nohy. To potvrdilo předpoklad posádky, že došlo k poškození pneu na předním podvozku.
- ➔ Letoun pokračoval v letu na cílovou destinaci.
- ➔ Kapitán po přeladění z EDMM ohlásil stav PAN,PAN,PAN z důvodu indikace prasklé pneu na přední podvozkové noze.

Delaminovaná střední část  
pneu předního podvozku.

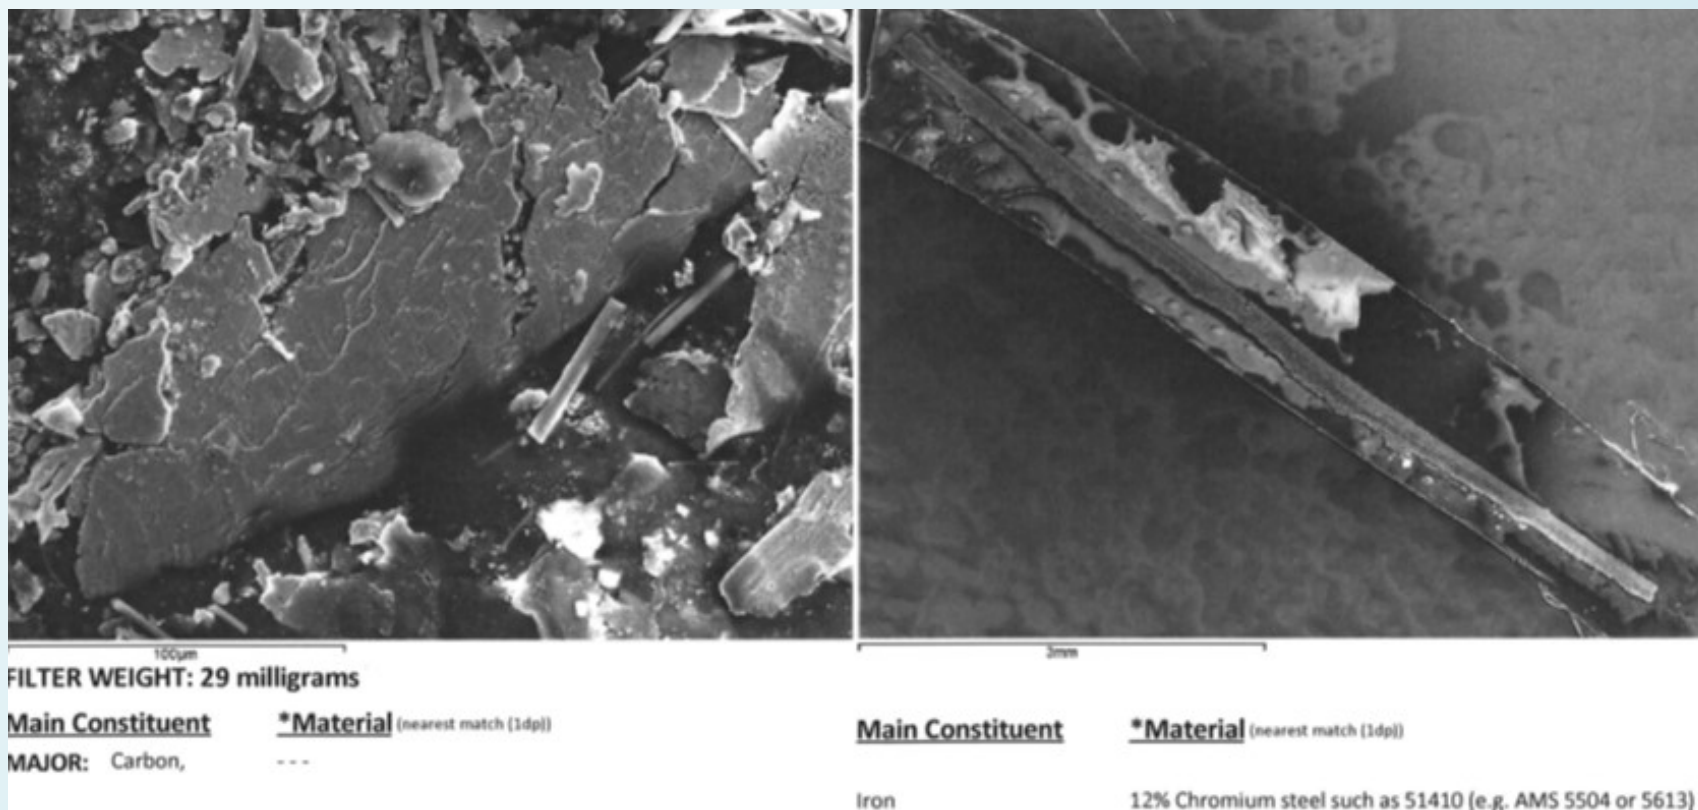
- ➔ Letoun české letecké společnosti prováděl let z LKPR do LKMT (Ostrava/Mošnov).
- ➔ V průběhu letu posádka zaznamenala signalizaci „RIGHT CHIP DETECTOR“.
- ➔ Posádka letounu vyžádala návrat na letiště odletu, kde bezpečně přistála.
- ➔ Vzorky nalezených třísek z olejového filtru byly odeslány výrobci motoru, který je určil jako ocelové a uhlíkové třísky z převodové skříně.
- ➔ Po výměně poškozených dílů a provedených úspěšných testech byl letoun uvolněn do provozu.

Foto analyzovaných třísek nalezených v olejovém filtru.

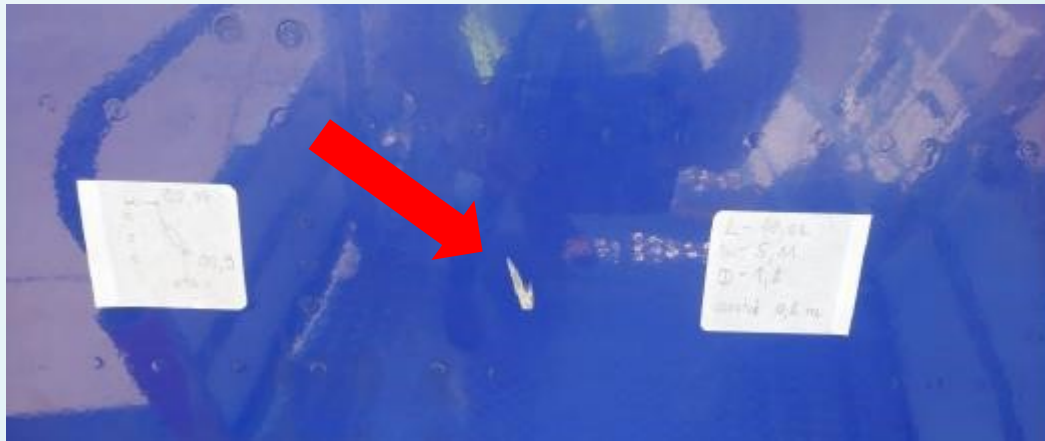
- ➔ Při přistavování vlečených schodů s pohonem k zadním nástupním dveřím letadla po přiletu narazila podesta schodiště do trupu pode dveřmi.
- ➔ Následkem vzniklo malé poškození trupu pod úrovní dveří. Poškozením byl vryp dlouhý 19,0 mm, široký 5,1 mm a 1,2 mm hluboký.
- ➔ Příčinou události byl nesprávný odhad vzdálenosti plošiny schodů od letadla. Dle zjištění handlingové organizace obsluha schodů nepoužila při najíždění k letadlu pomalý režim pojezdu a schody nebyly správně výškově nastaveny. Obsluha schodů nerespektovala postupy odbavovací společnosti.
- ➔ Následný let byl zpožděn z důvodu provedení lokální opravy.

➔ Jako nápravné opatření mimo jiné vybavila handlingová společnost všechny schody gumovou ochranou rohů platform.

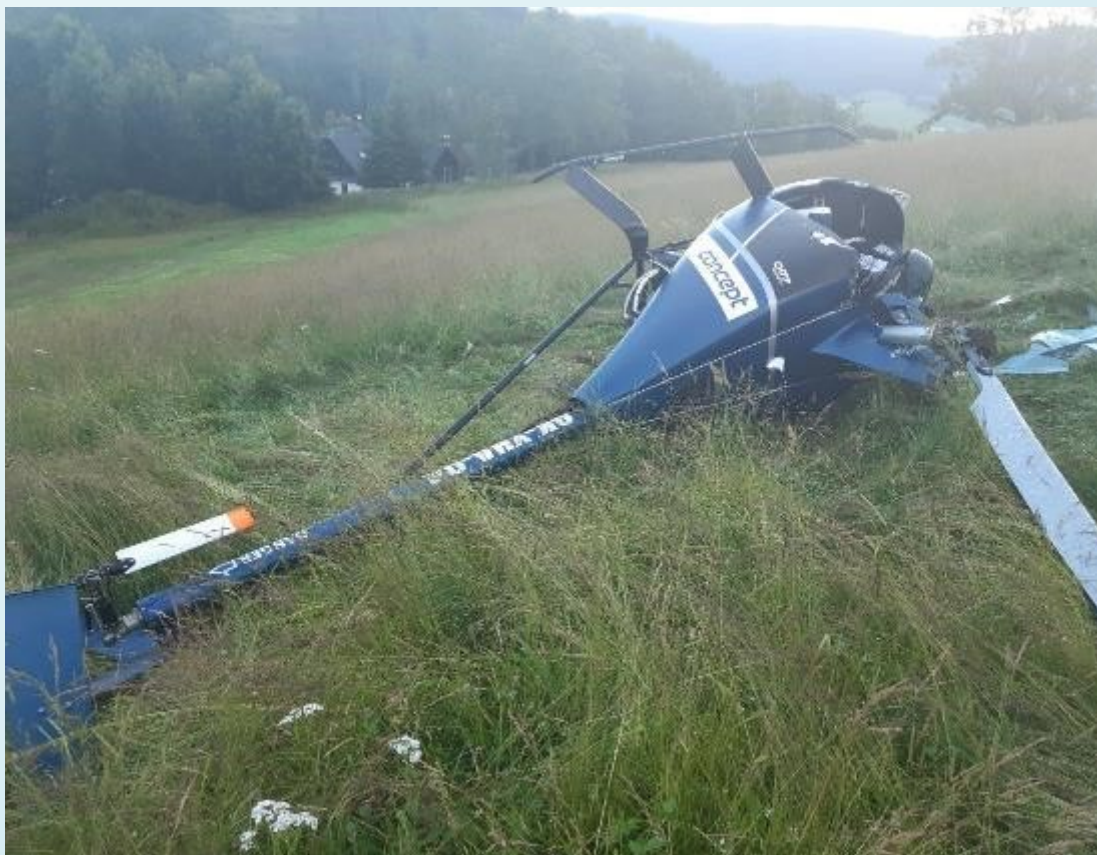
- ➔ UL vrtulník se otočil o 180°, převrátil a zůstal ležet na pravém boku.
- ➔ Posádka utrpěla lehká zranění v podobě oděrek.
- ➔ UL vrtulník byl zničen, ke škodám na majetku třetí osoby nedošlo.

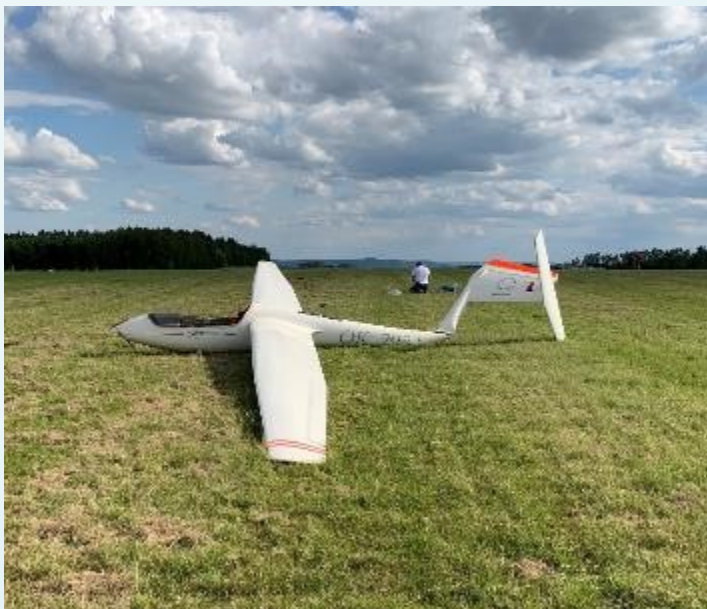
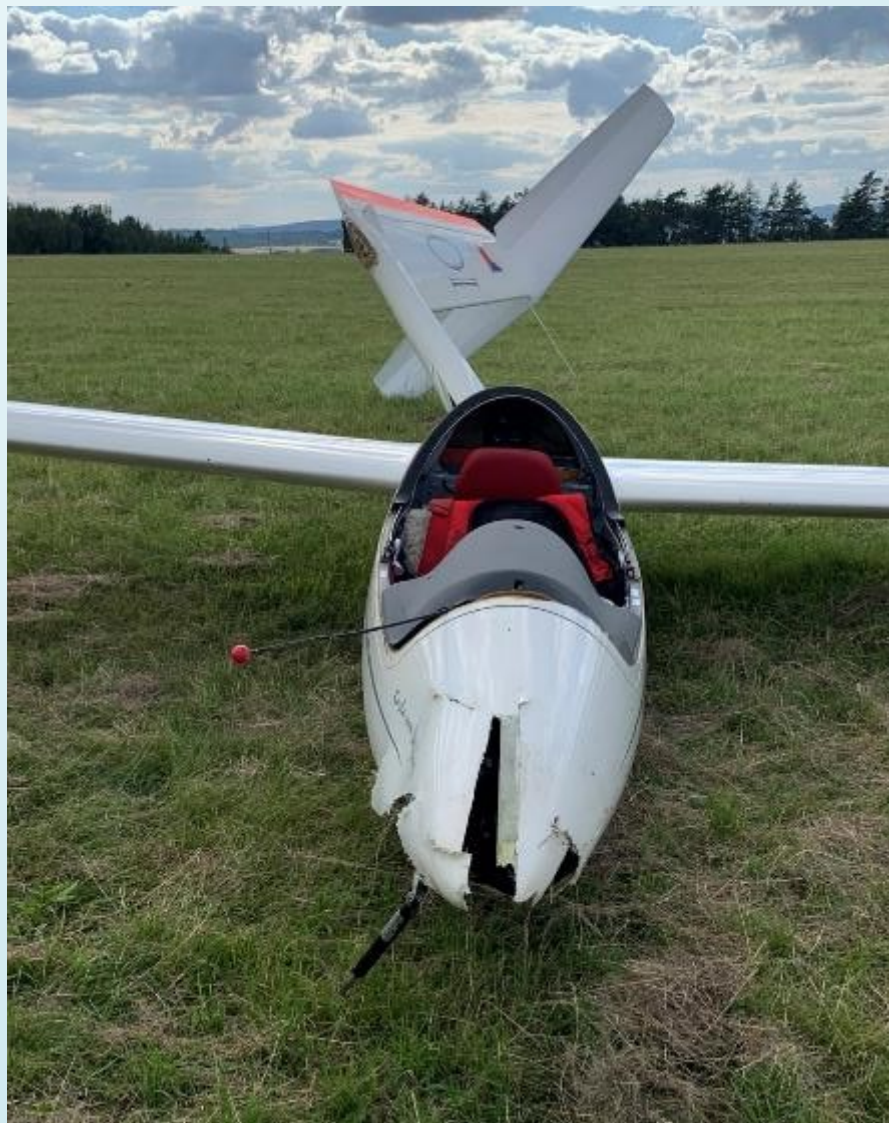
- ➔ Pilotka cizí státní příslušnosti se den před leteckou nehodou přeškolila na nový typ kluzáku.
- ➔ Během třetího termického letu došlo k tvrdému přistání ve velké rychlosti.
- ➔ Kluzák několikrát odskočil, tím došlo k rozlomení překrytu kabiny a zlomení ocasní části kluzáku.
- ➔ Na kluzáku bylo zjištěno poškození velkého rozsahu.
- ➔ Pilotka nebyla zraněna.

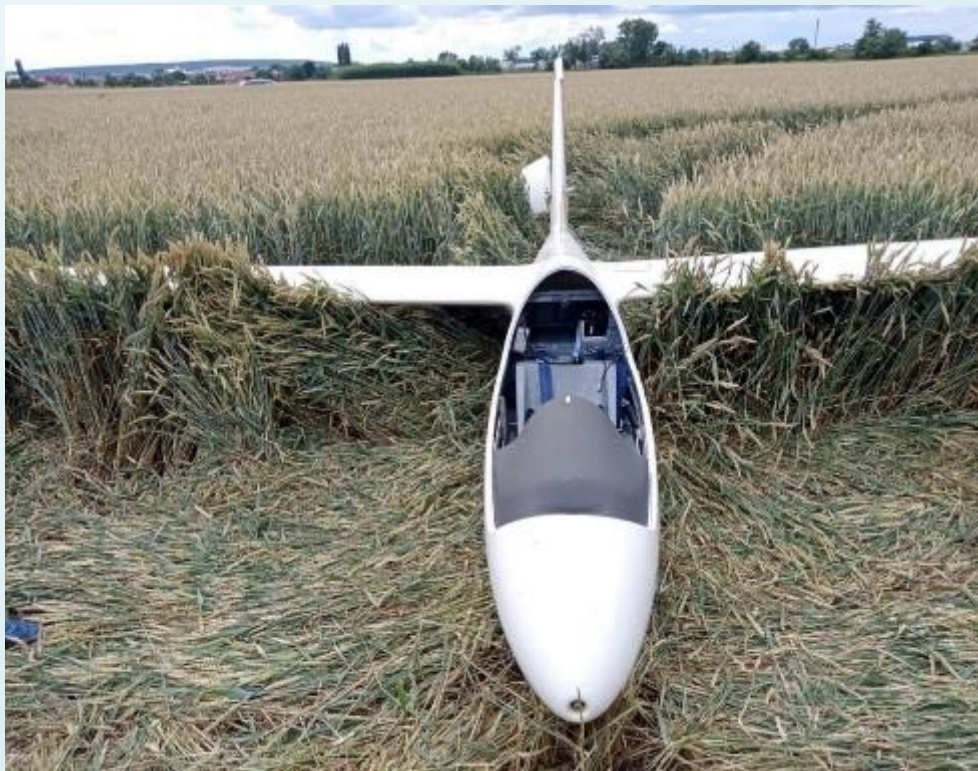
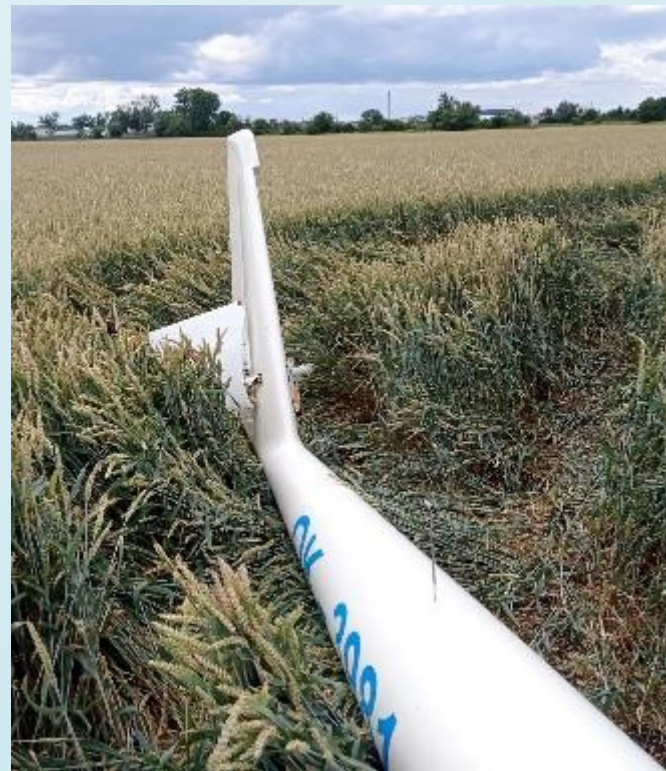
- ➔ Pilot přistál ve vyšší rychlosti do vzrostlého obilí. K zastavení kluzáku došlo téměř okamžitě po kontaktu s obilím.
- ➔ Pilot si stěžoval na silné bolesti zad, byl ošetřen záchrannou službou.
- ➔ Na kluzáku došlo k poškození výškovky a potahu.

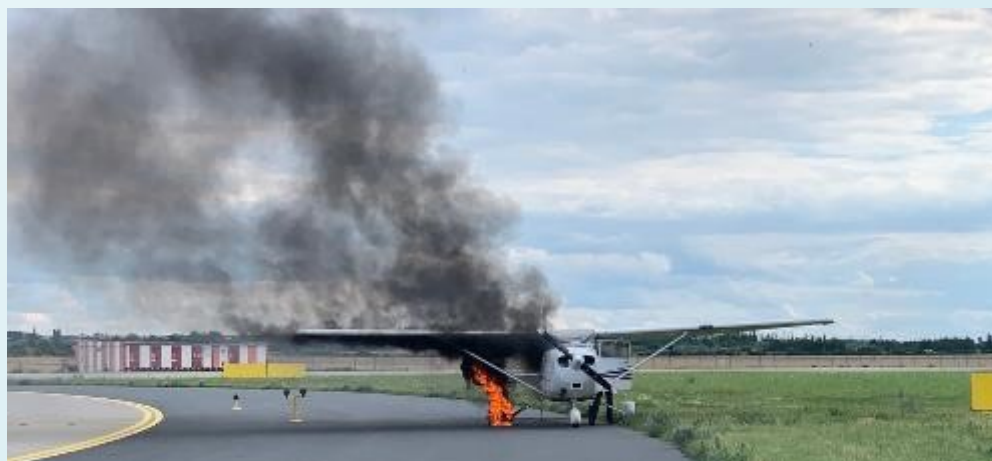
- ➔ Během pojíždění letounu C-172S na vzlet z RWY 06 došlo po najetí na TWY E k přehřátí a následnému vznícení brzdy a kola pravého podvozku.
- ➔ Cestující i pilot vystoupili z letounu bez zranění, přičemž pilot se snažil o hašení ohně přenosným hasicím přístrojem z výbavy letounu.
- ➔ Požár uhasila přivolaná zásahová jednotka HZS. Při zásahu bylo vzhledem na velikost letounu použito redukováného tlaku v hasicích proudnicích vozů Panther.
- ➔ Vlivem požáru došlo k poškození pravé podvozkové nohy. Účinkem tlaku hasicí směsi na relativně křehkou konstrukci letounu došlo k sekundárnímu poškození draku.

- ➔ Příčinou bylo neúplné odbrzdění parkovací brzdy letounu, kdy při odjištění polohovací čep táhla nezajel do výřezu kulisy ve vedení táhla, který je umístěný pod přístrojovou deskou, ale zůstal opřený o jeho okraj.

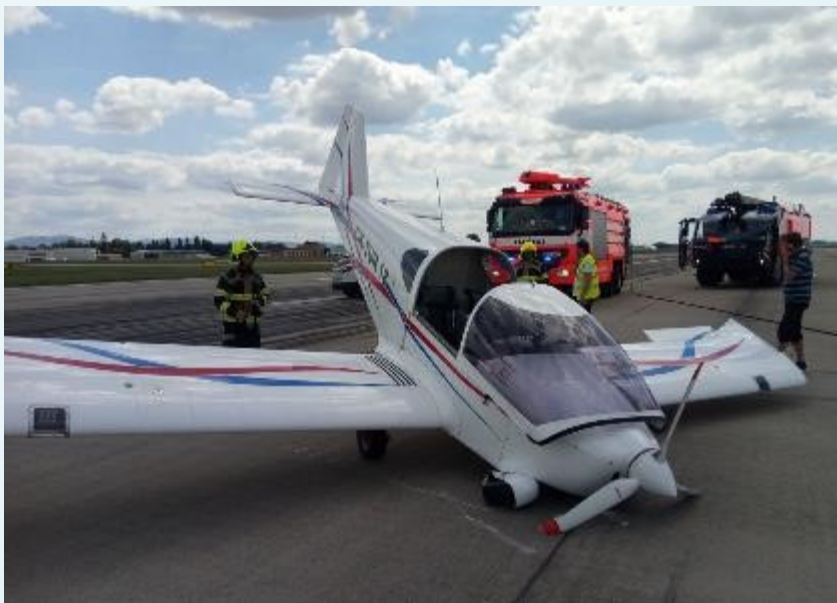
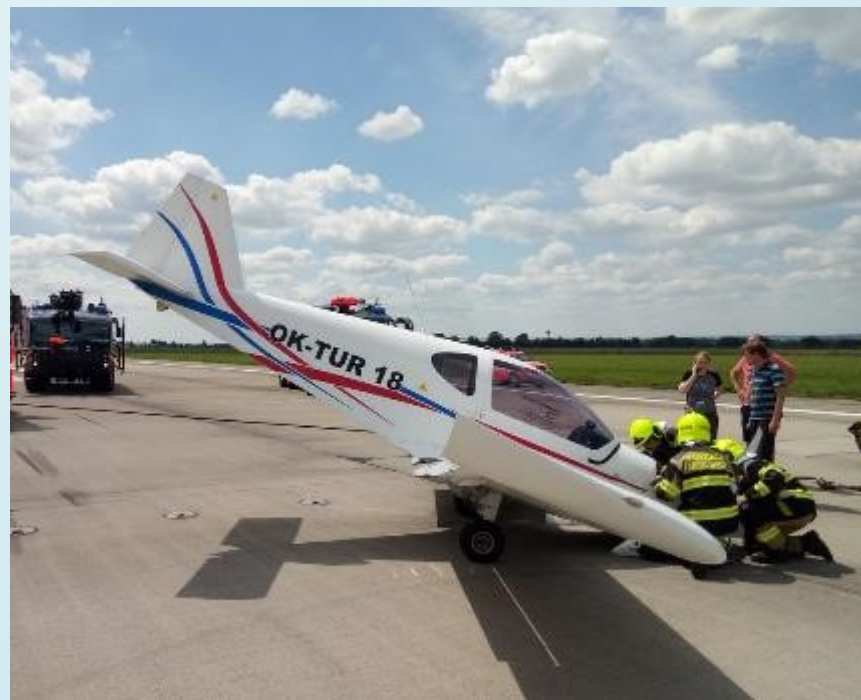
- Pilot - žák prováděl s UL letounem na LKMT cvičné lety s přistáním na RWY 22. Přistání byla prováděna způsobem „Touch and go“.
- Při třetím přistání na RWY 22 došlo k vyplavání UL letounu ve fázi podrovnání. Následně se vlivem ztráty rychlosti UL letoun prosedl a tvrdě dopadl na dráhu.
- Při nárazu do dráhy došlo ke zlomení stojiny přední podvozkové nohy, kontaktu vrtule s povrchem dráhy a otočení UL letounu o 70°.
- Příčinou LN byla nezvládnutá technika pilotáže s tvrdým přistáním, během kterého došlo k poškození přední podvozkové nohy a vrtule.

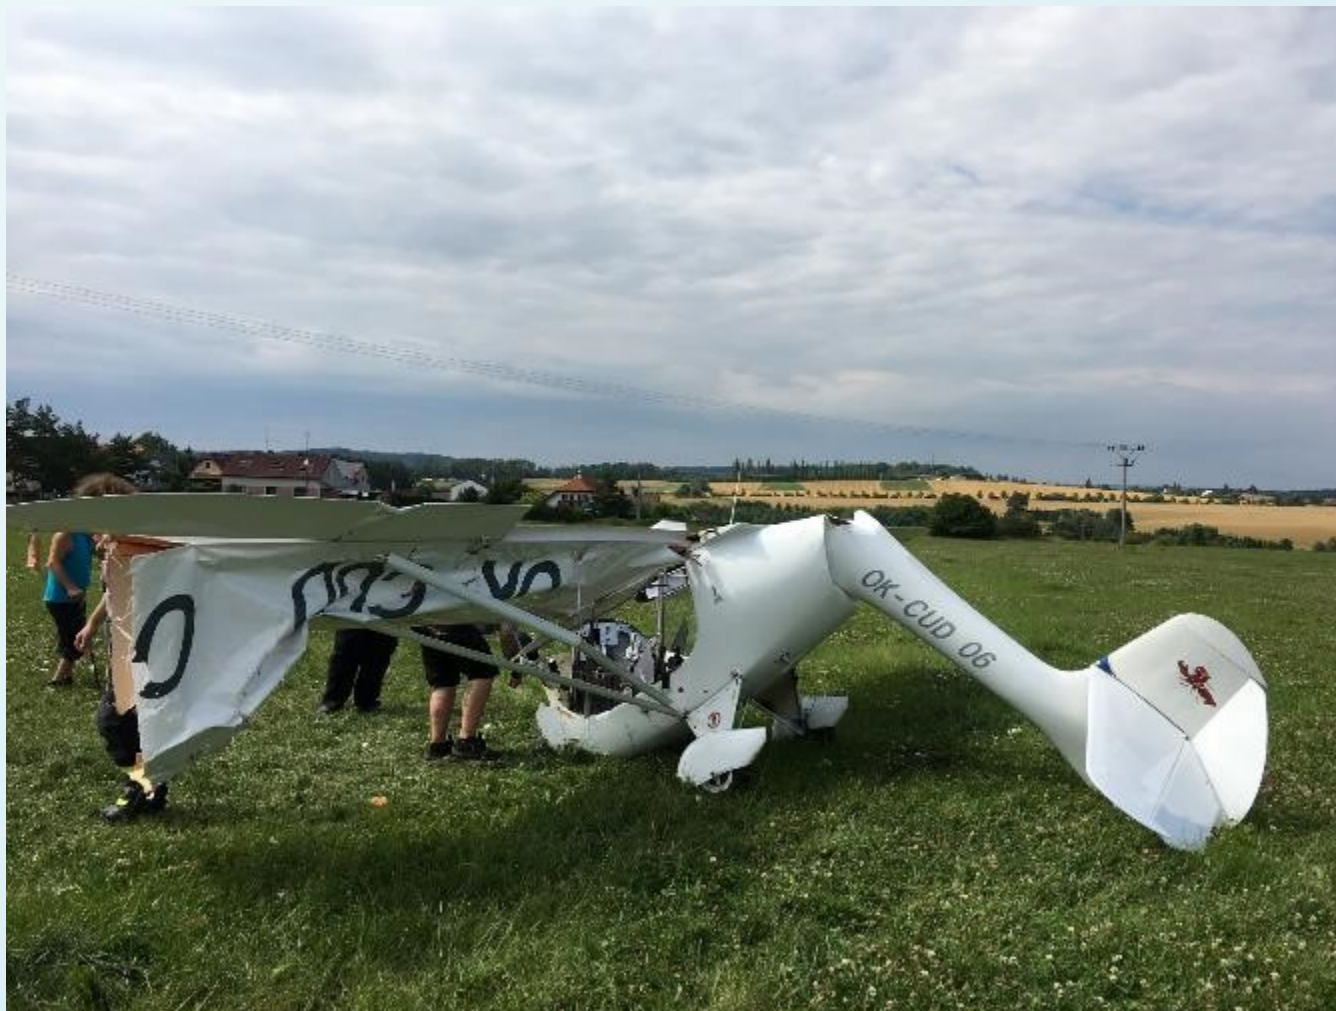
- ➔ Pilot po vzletu z letiště Erpužice (LKER) pokračoval v rekreačním letu.
- ➔ Ve vzdálenosti cca 38 km jihovýchodně od místa vzletu došlo u UL letounu k vysazení motoru.
- ➔ Pilot provedl nouzové přistání do terénu.
- ➔ Při přistávacím manévru se zadním větrem došlo k prudkému nárazu UL letounu do země.
- ➔ Při tvrdém přistání došlo u UL letounu k poškození velkého rozsahu.
- ➔ Pilot byl z kabiny UL letounu vyproštěn přivolanými složkami IZS a s vážným zraněním byl letecky transportován do nemocnice.

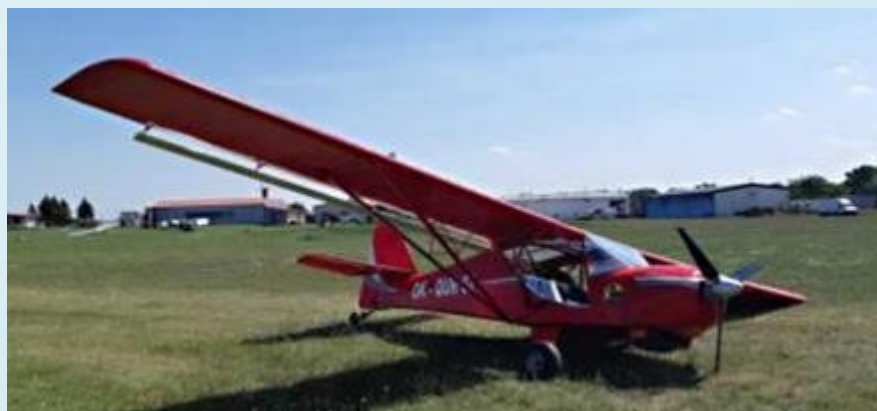
- ➔ Žák s UL letounem prováděl samostatné lety po okruhu. Po zvýšení otáček motoru při opakovaném vzletu došlo k vybočení UL letounu vlevo, které žák neopravil.
- ➔ UL letoun se odpoutal na malé rychlosti a pokračoval v zatáčce doleva, během které zavadil o korunu stromu.
- ➔ Následoval pád po křídle s dopadem do kukuřičného pole. Pilot byl lehce zraněn, na UL letounu vzniklo poškození velkého rozsahu.

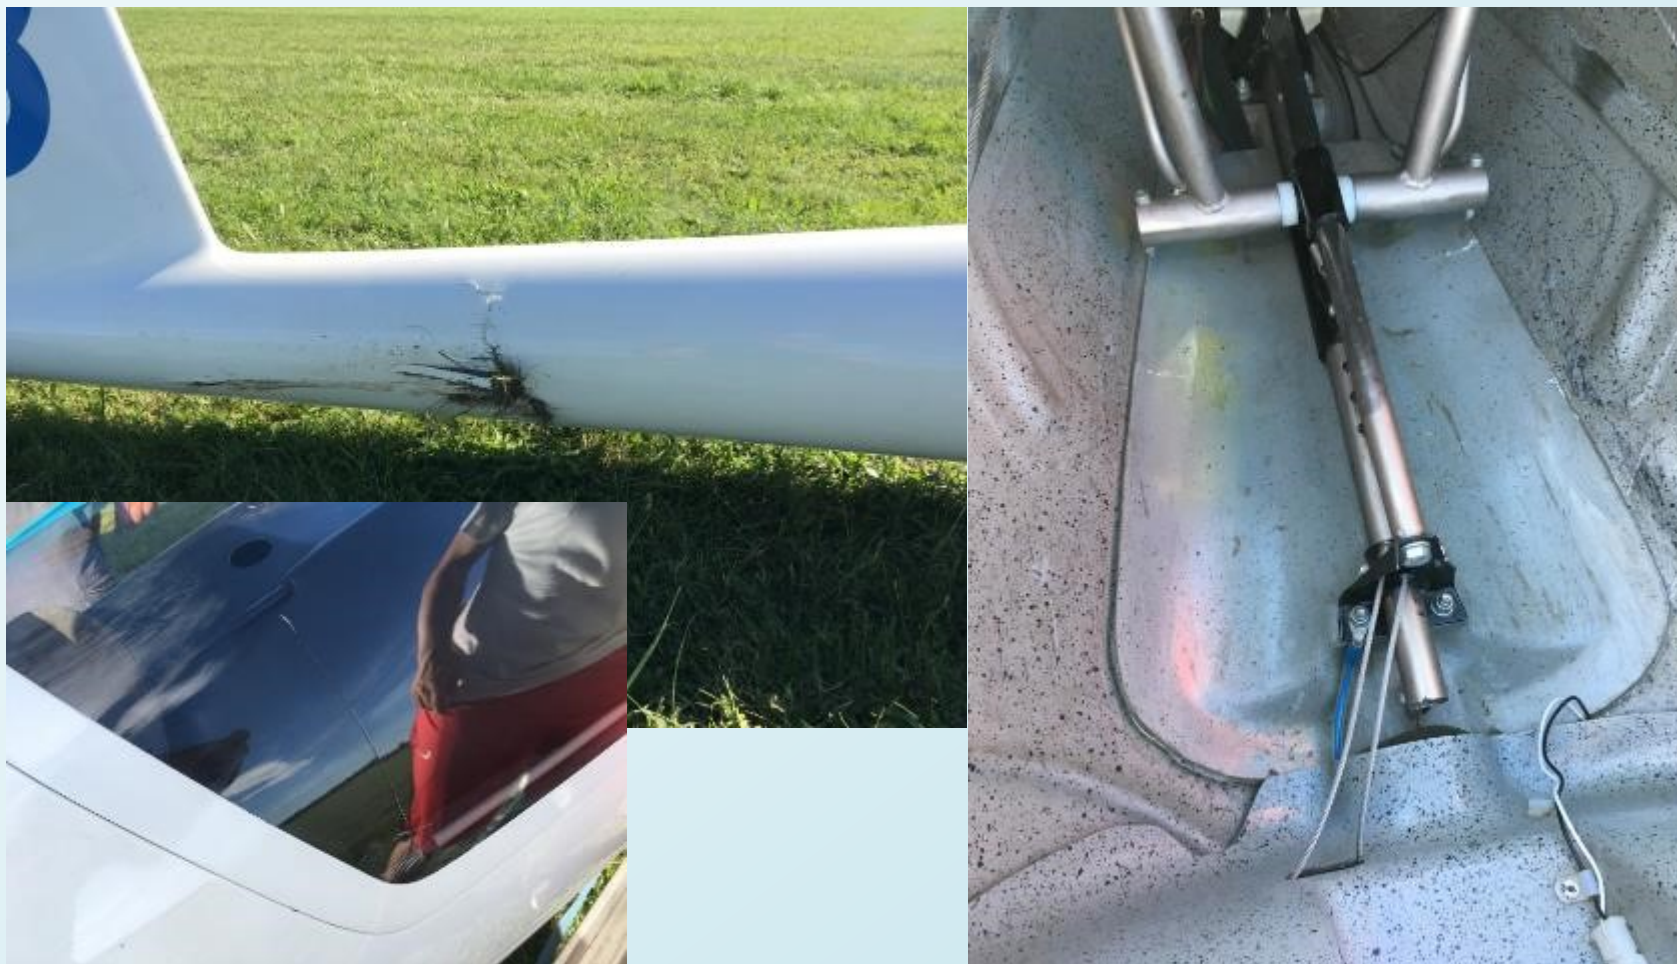
- ➔ Na rychlou změnu do strmého klesání v malé výšce pilotka už nedokázala zareagovat.
- ➔ Kluzák narazil přídí do země v blízkosti prahu RWY 30.
- ➔ Kontrolou bylo zjištěno poškození trupu před kýlovou plochou, deformace podlahy kabiny, poškozený překryt kabiny a další poškození.
- ➔ Pilotka byla vážně zraněna.

Poškození trupu před kýlovou plochou, deformace podlahy kabiny a poškozený překryt kabiny.

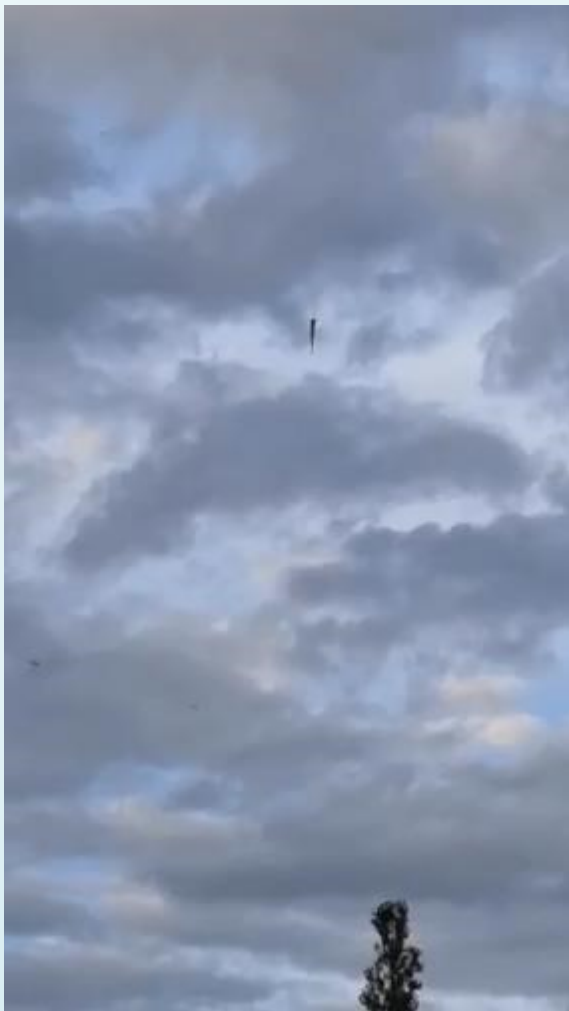
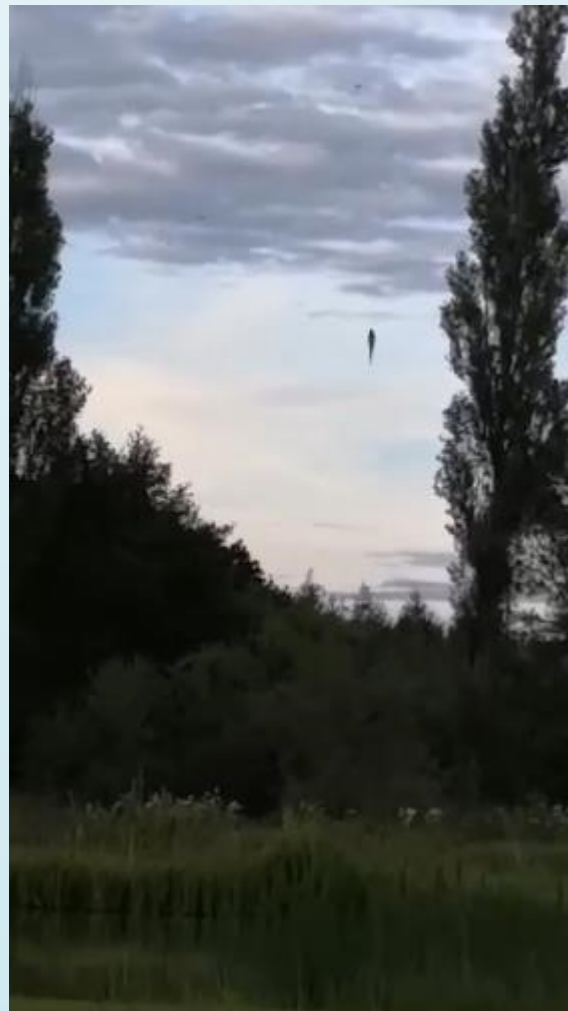
Stav obalu na začátku a konci 36sec videozáznamu pořízeného náhodným pozorovatelem:

- ➔ Pilot po dopadu balónu na zem opustil koš vlastními silami a vysílačkou si přivolal pomoc.
- ➔ Balón (obal i koš) byl poškozen ve velkém rozsahu během kritické fáze letu (po výskoku parašutistů) a následně při tvrdém dopadu na zem.
- ➔ Pilot utrpěl při dopadu koše na zem vážná zranění a byl převezen do nemocnice.
- ➔ Technická prohlídka prokázala, že vypouštěcí systém balónu pracoval správně ve všech módech jak v natopeném obalu, tak i za nízkého tlaku v obalu.
- ➔ Pilot neprovedl výsadku v souladu s letovou příručkou balónu BB 42 a nebyl vybaven v souladu s leteckým předpisem L 2.

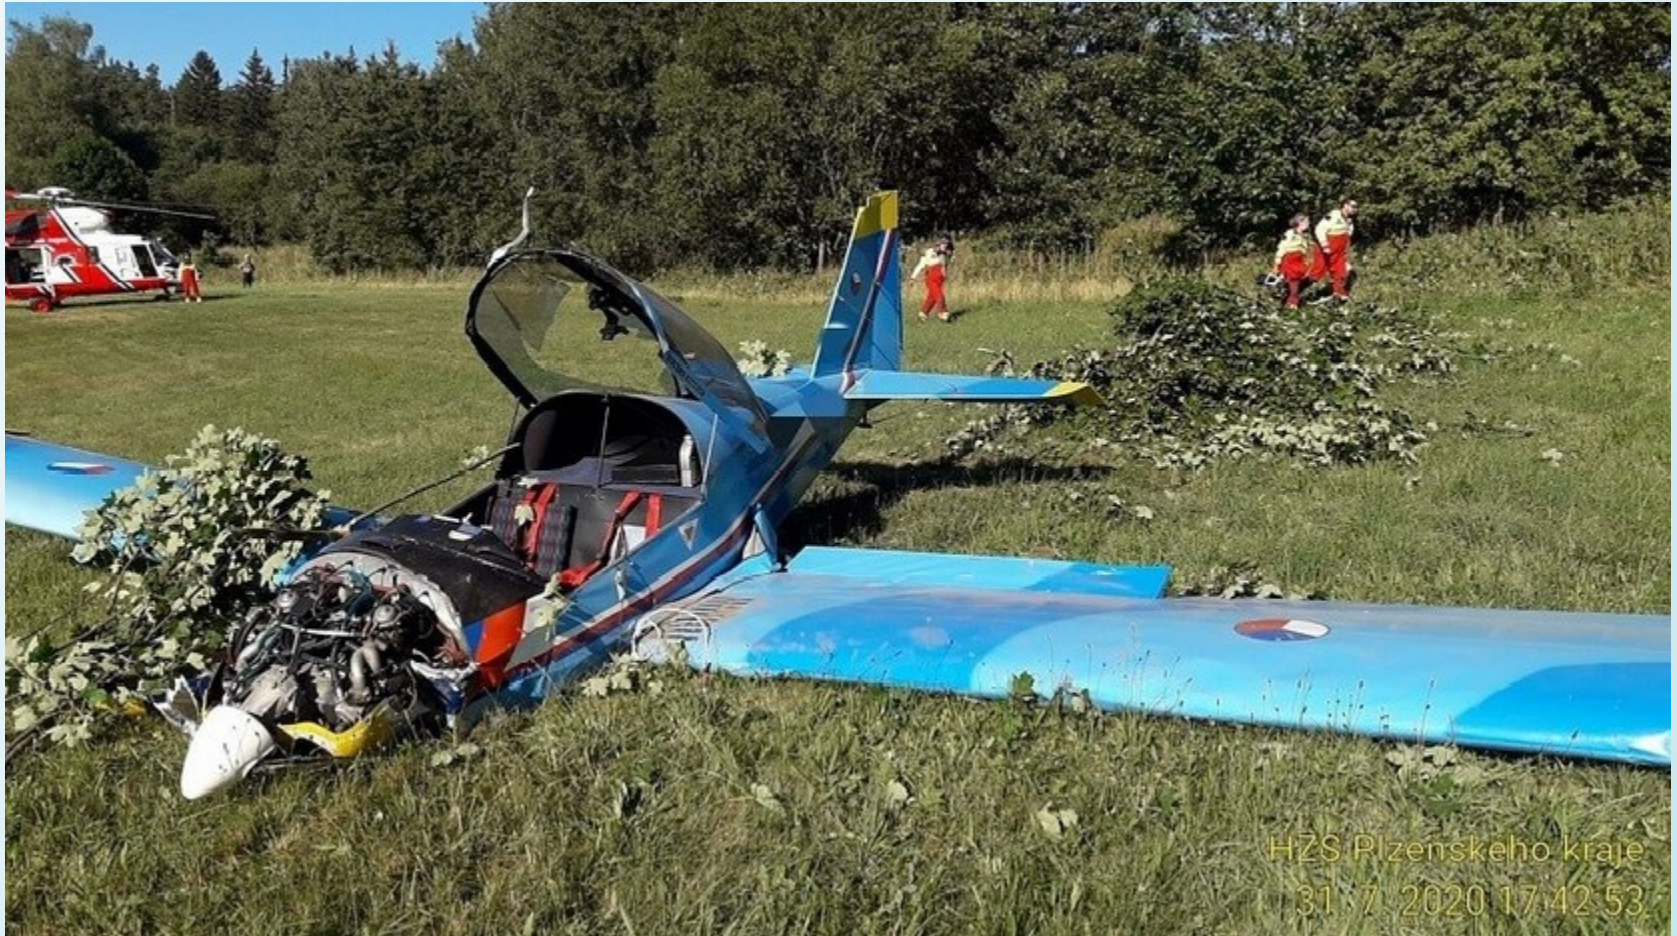
- ➔ Pilot prováděl s UL letounem vzlet z RWY 27.
- ➔ Ve výšce cca 100 m AGL došlo k otevření překrytu kabiny.
- ➔ Pilot snížil otáčky motoru a zahájil nouzové přistání přímo před sebe.
- ➔ V trajektorii nouzového přistání byl vzrostlý strom.
- ➔ Pilot se s UL letounem nebyl schopen vyhnout překážce a pravou polovinou křídla zachytil o strom.
- ➔ Po nárazu do stromu a následnému zbrzdění UL letoun dopadl ve vzdálenosti cca 21 m na zem.
- ➔ Kontrolou bylo zjištěno ulomení podvozku, zničení průhledného překrytu kabiny, poškození vrtule, pravé poloviny křídla u kořene a spodního krytu motoru.
- ➔ Pilot utrpěl těžké zranění.

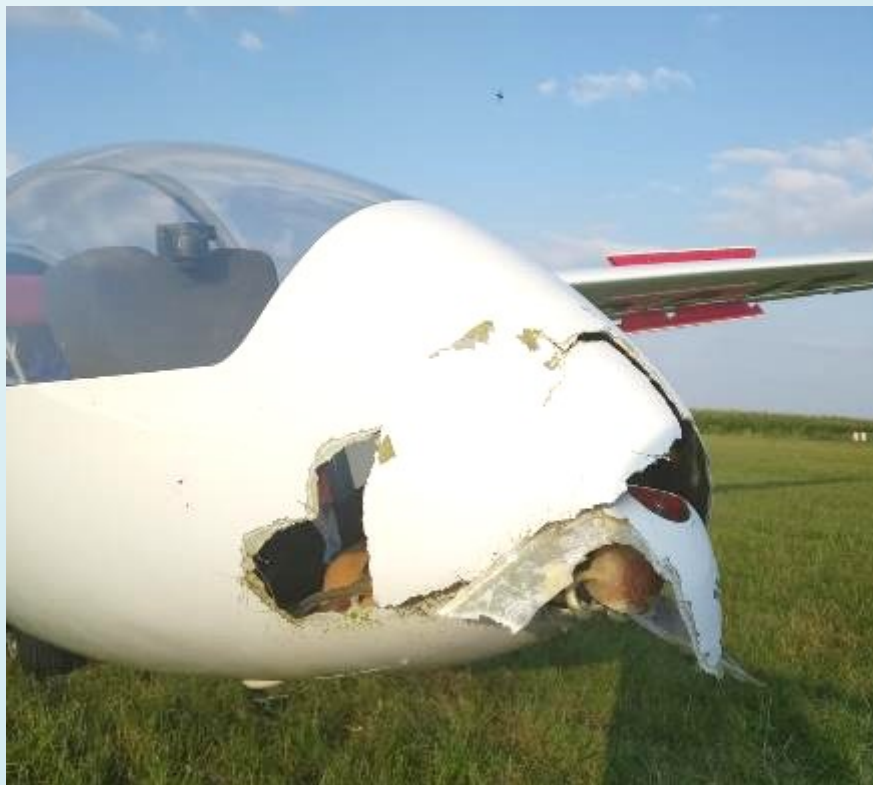
- Kluzák udělal hodiny, vztlak na urychlené polovině křídla zapříčinil odpoutání kluzáku, který se otočil o 180° a dopadl na před a následně na ocasní ostruhu.
- Kluzák byl poškozen ve velkém rozsahu.
- Pilot nebyl zraněn.

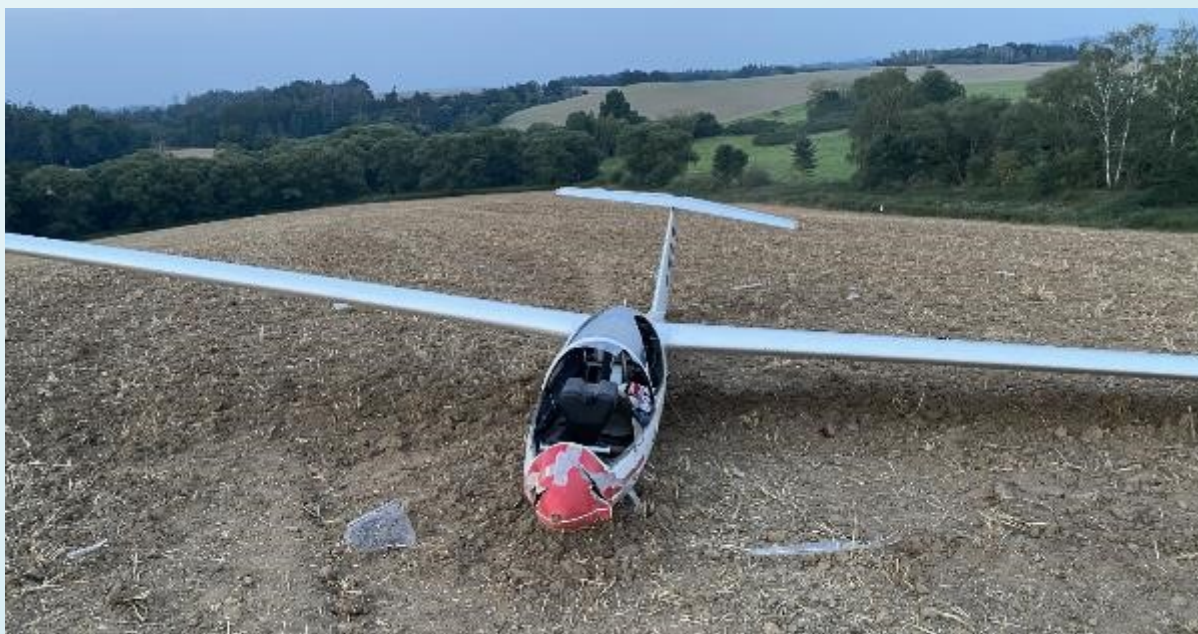
- ➔ Přistání prováděl do kopce na menší rychlosti a neodhal správně výšku pro zahájení a ukončení přechodového oblouku.
- ➔ Přechodový oblouk ukončil ve výšce cca 1,5 m nad zemí a kluzák při podrovnání dopadl z větší výšky na podmítnuté pole.
- ➔ Kluzák byl nárazem vážně poškozen.
- ➔ Pilot nebyl zraněn.

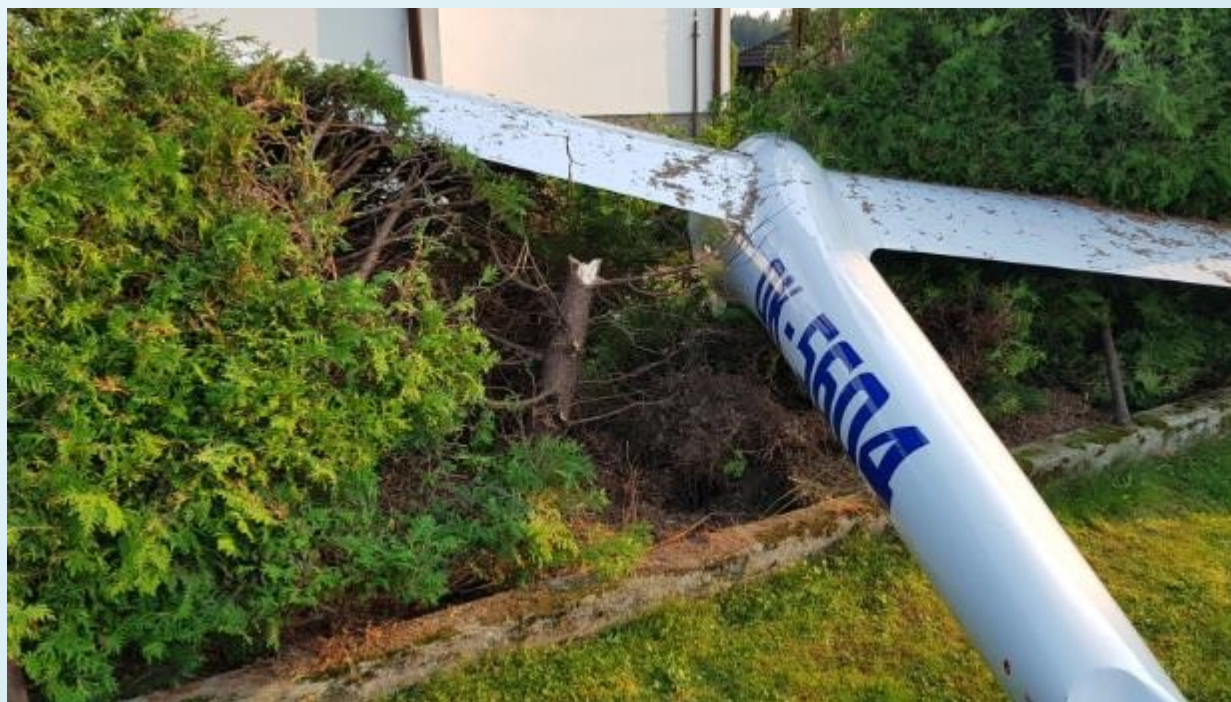
- ➔ Kluzák přeskočil porost u silnice na konci louky.
- ➔ Po ztrátě rychlosti došlo k pádu do pletivového plotu se živým plotem na zahradě u rodinného domu.
- ➔ Pilot měl pouze povrchové odřeniny a škrábance.
- ➔ Kluzák byl při nárazu zničen.

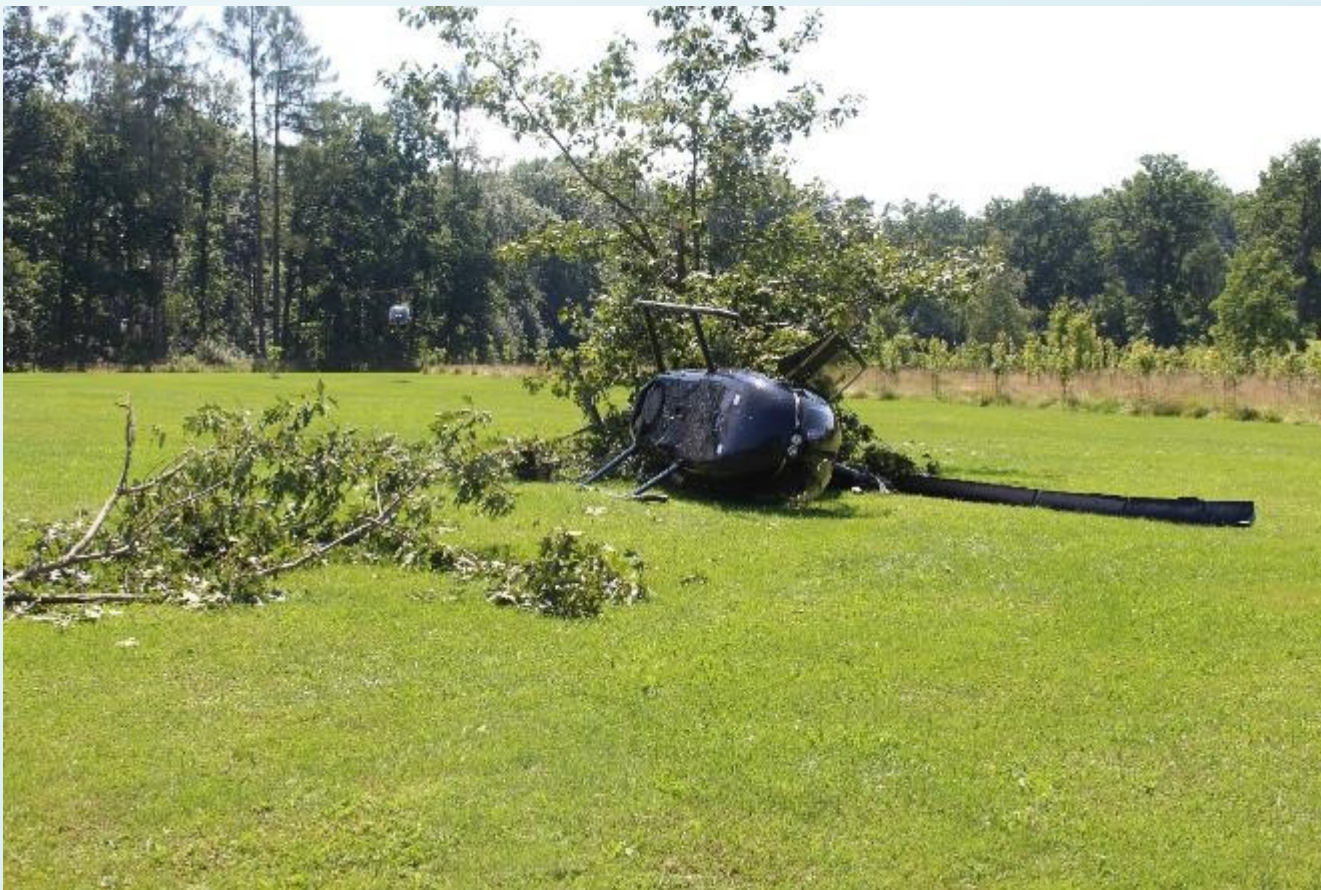
- ➔ Po několika otočkách o 360°, kdy se pilotovi pravděpodobně podařilo rotaci zastavit, list nosného rotoru narazil do větvi vzrostlého stromu.
- ➔ Po kontaktu rotujících ploch s pevnou překážkou se vrtulník naklonil na levou stranu a po dopadu na zem zůstal ležet na levém boku.
- ➔ Pilot po vypnutí elektroinstalace vystoupil z kabiny a následně pomáhal s evakuací cestujících.
- ➔ Vrtulník byl při kontaktu s překážkou a následným dopadem na zem zničen.
- ➔ Jedna osoba na palubě utrpěla lehké zranění.

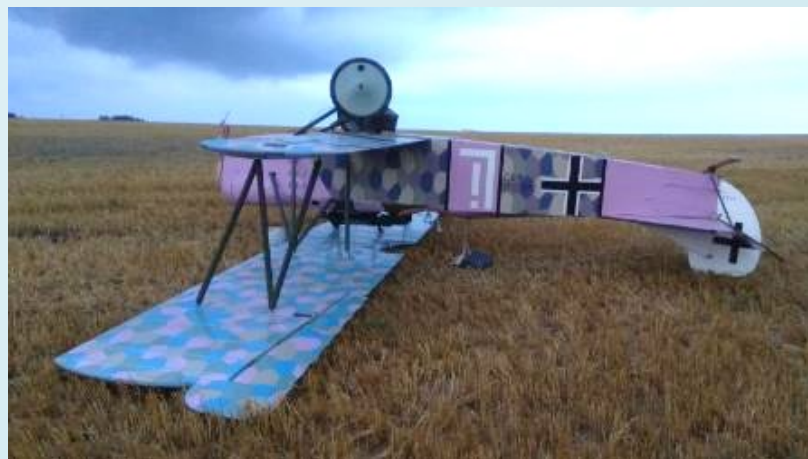
- ➔ Po vzletu UL letounu došlo v cca 15 m nad zemí k nepravidelnému chodu motoru.
- ➔ Pilot přerušil stoupání. Nepodařilo se mu zvýšit výkon motoru a rozhodl se pro nouzové přistání na pole se strništěm.
- ➔ Ve výběhu vjel do rýhy po kombajnu a přes příď se převrátil.
- ➔ Pilot nebyl zraněn. UL letoun měl vylomený hlavní podvozek.

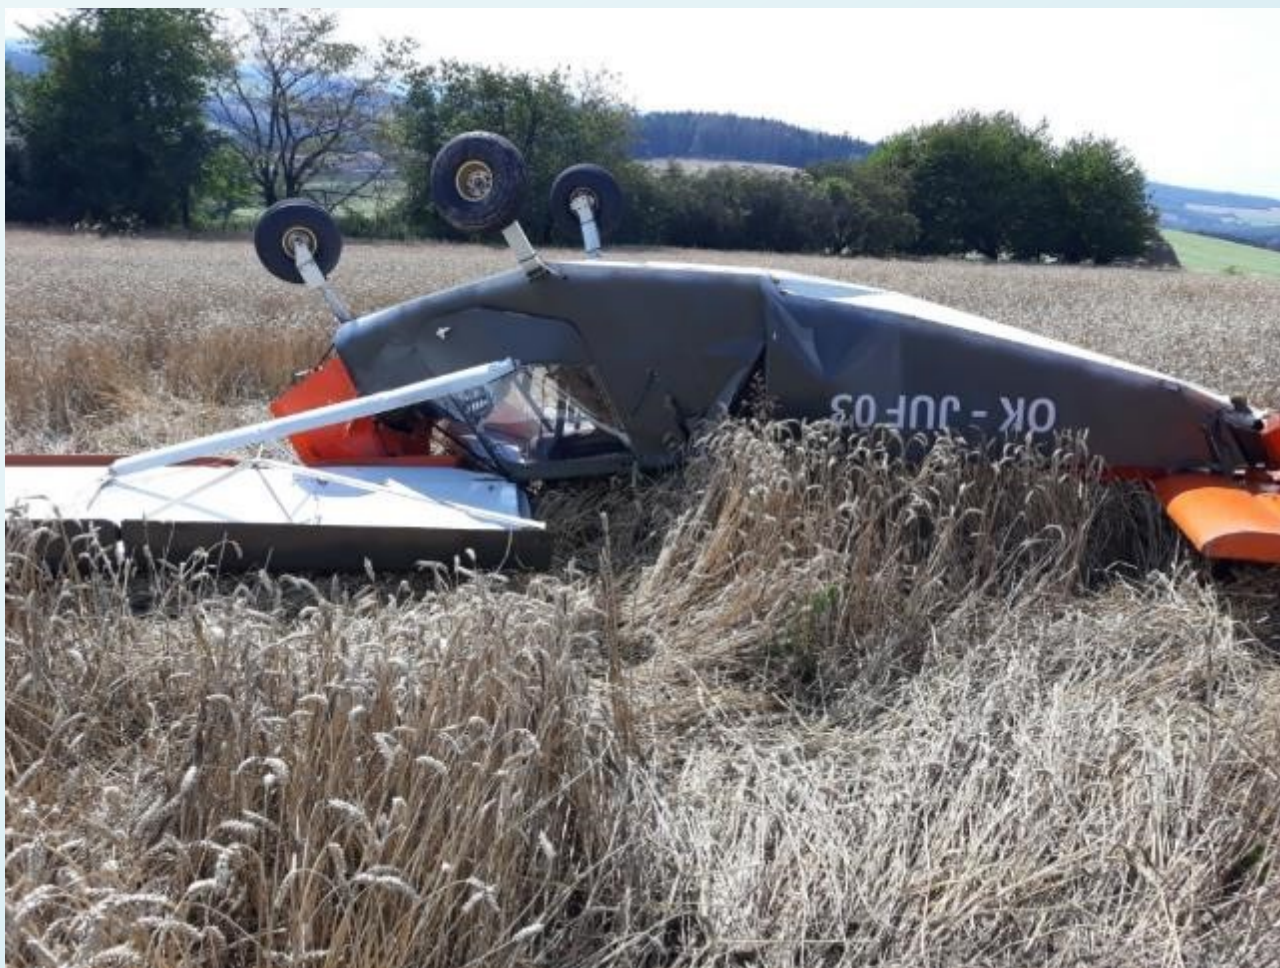
- ➔ Pilot provedl vzlet z letiště České Budějovice. Po uletění cca 68 km směrem na Benešov došlo západně obce Miličín k silné termické turbulenci.
- ➔ Pilot měl pocit, že UL letoun je neřiditelný. Proto se rozhodl pro nouzové přistání na pole za lesem.
- ➔ Přistání bylo provedeno ve skluzu. V poslední fázi přistání pilot přitáhl ruční řízení. Došlo ke ztrátě rychlosti a pádu na přední část UL letounu.
- ➔ Na UL letounu došlo k poškození velkého rozsahu.
- ➔ Ke zranění pilota nedošlo.

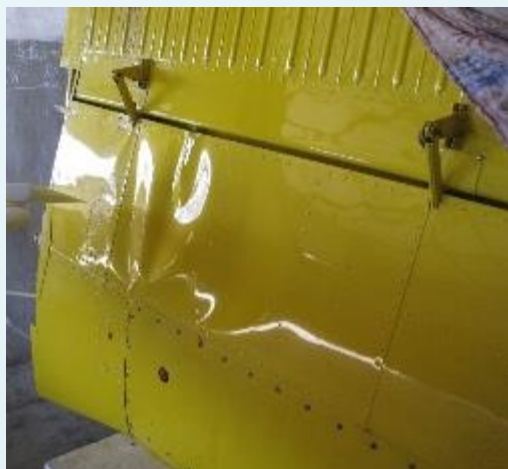
- ➔ Žákyně byla lehce zraněna, lékařské ošetření nebylo nutné.
- ➔ Letoun byl vážně poškozen. Došlo k trvalým deformačním změnám konstrukce křídla a části trupu.

**Deformace a poškození pravé poloviny křídla.**

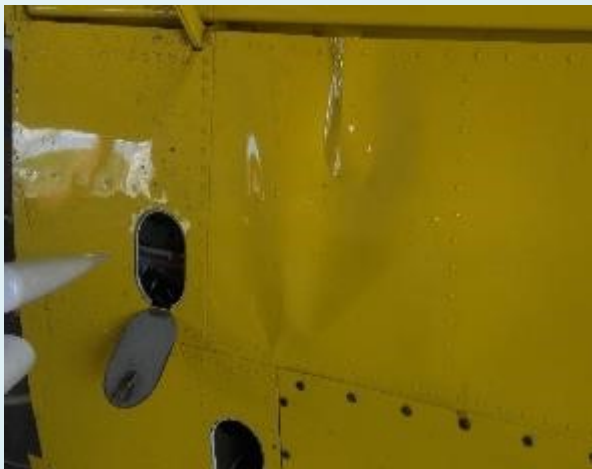
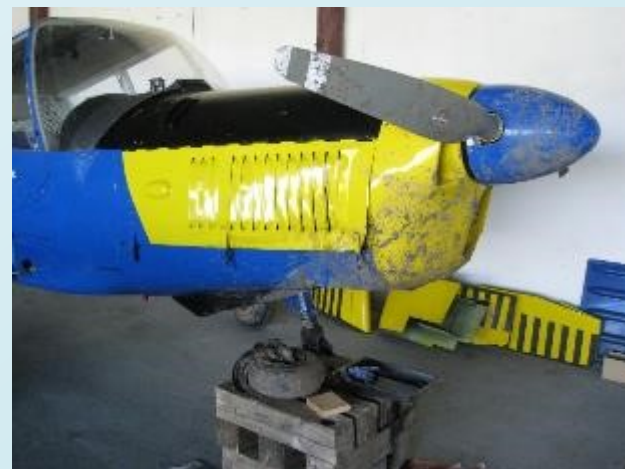
- ➔ Po dosednutí byl výběh normální, ale v konci výběhu se letoun dostal na podmáčenou plochu. To vedlo k zaboření přední podvozkové nohy, jejímu zlomení a následnému postavení letounu na příď a pravou polovinu křídla. Potom letoun dosedl zpět na hlavní podvozek.

**Poškození přední podvozkové nohy a příď letounu.**

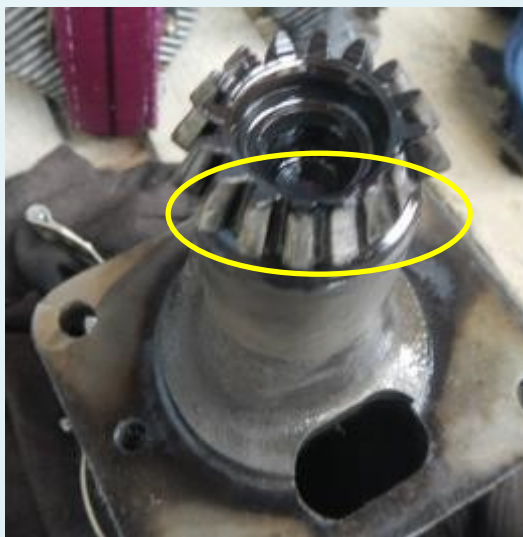
- ➔ Byla provedena odborná expertíza motoru, při které bylo zjištěno uvolnění pojistného mosazného čepu na náhonu odsávacího olejového čerpadla. Tím došlo k zablokování hnacího hřídele čerpadla a vylomení zubů náhonu a tím k nedostatečnému odsávání oleje z prostoru hlav válců.
- ➔ Příčinou ztráty výkonu motoru bylo zaplavování válců olejem.

Poškozený náhon odsávacího čerpadla sběrače oleje.

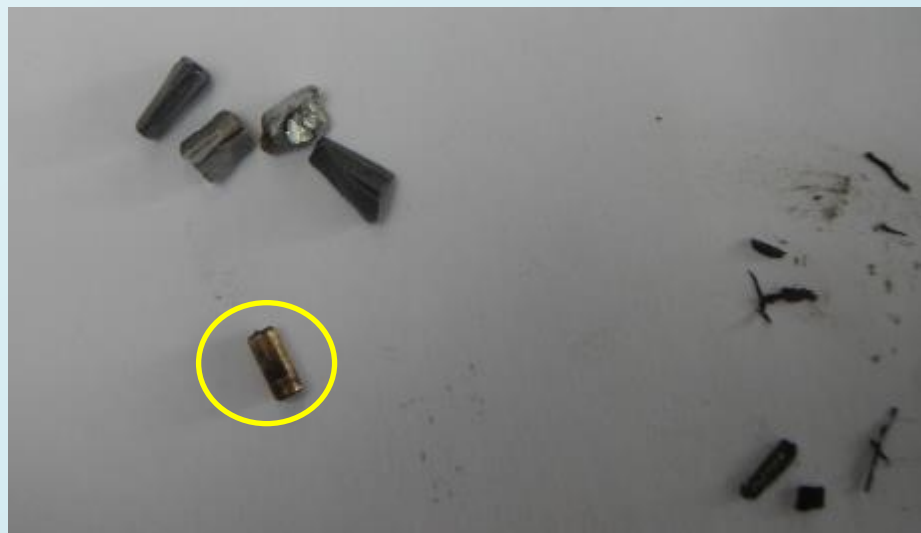
Pojistný čep náhonu, ulomené zuby kuželového převodu a vpravo jsou kovové třísky nalezené v olejovém systému motoru.
