## Rozbor bezpečnosti za 3. čtvrtletí 2020

## Vybrané ukazatele – 3. čtvrtletí 2020

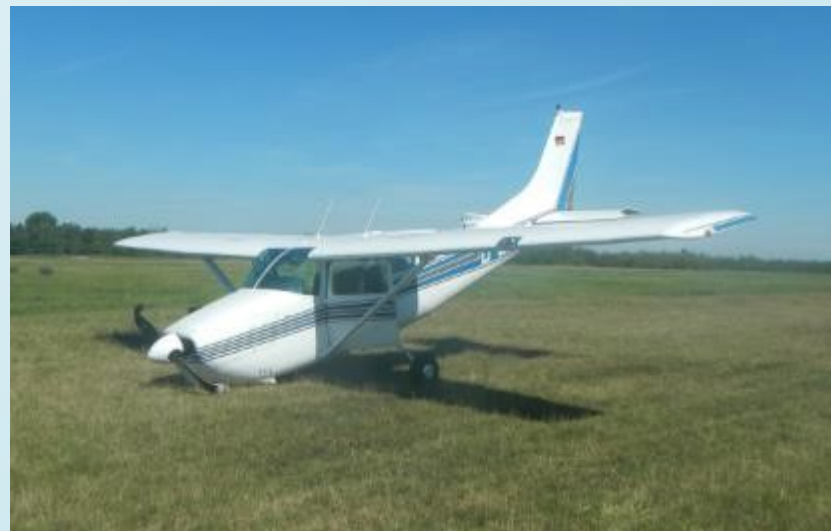
- Cizí státní příslušník se svým letounem prováděl let se dvěma cestujícími z letiště Werneuchen, Německo na LKLT.
- Při přistání na velké rychlosti došlo ke třem odskokům.
- Při čtvrtém dopadu na přední podvozek došlo k jeho kolapsu.
- Osoby na palubě nebyly zraněny.
- Byl zničen přední podvozek.
- Došlo k poškození vrtule a násilnému zastavení motoru.

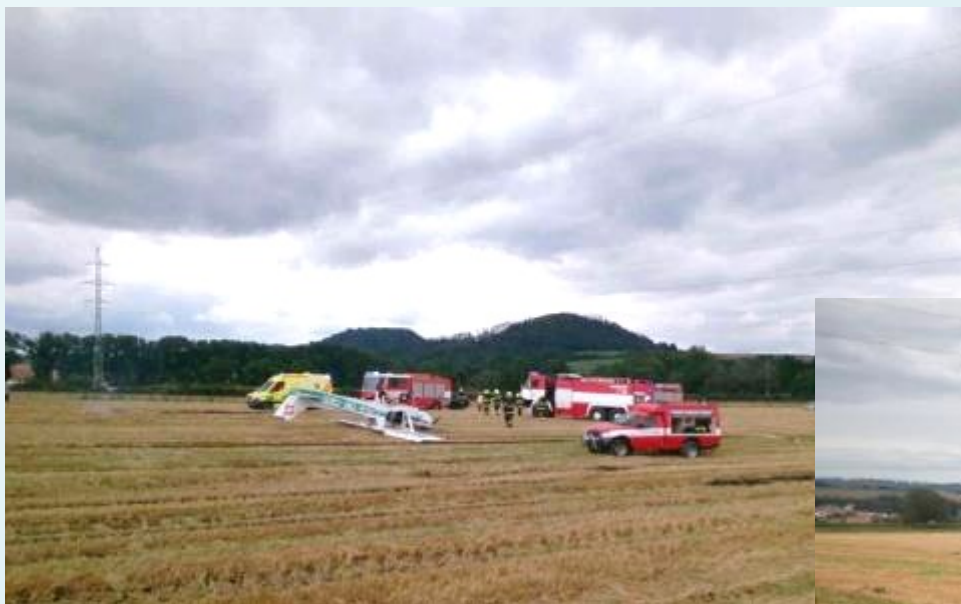
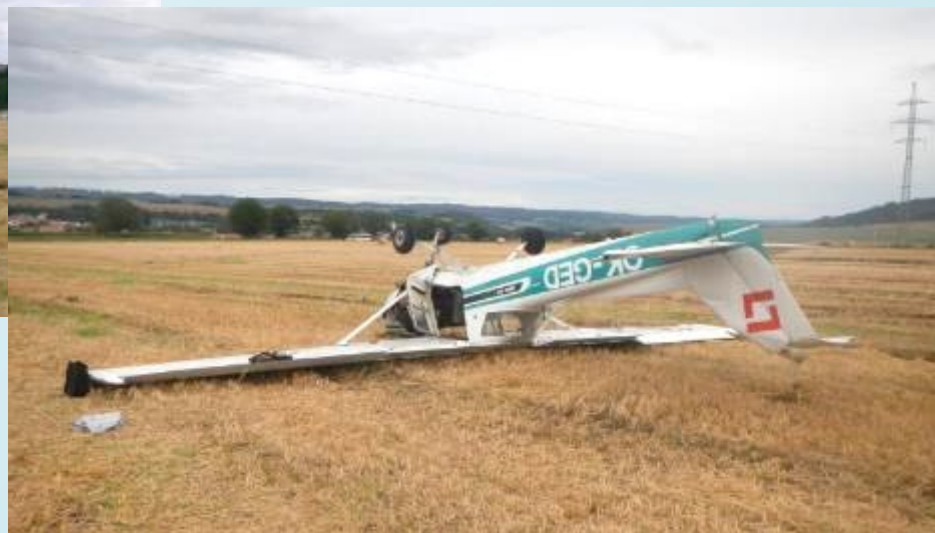
- ➔ Odbornou kontrolou stožárů vedení vysokého napětí bylo zjištěno poškození dvou stožárů, které bylo způsobeno tahem letounu za následně přetržený vodič.

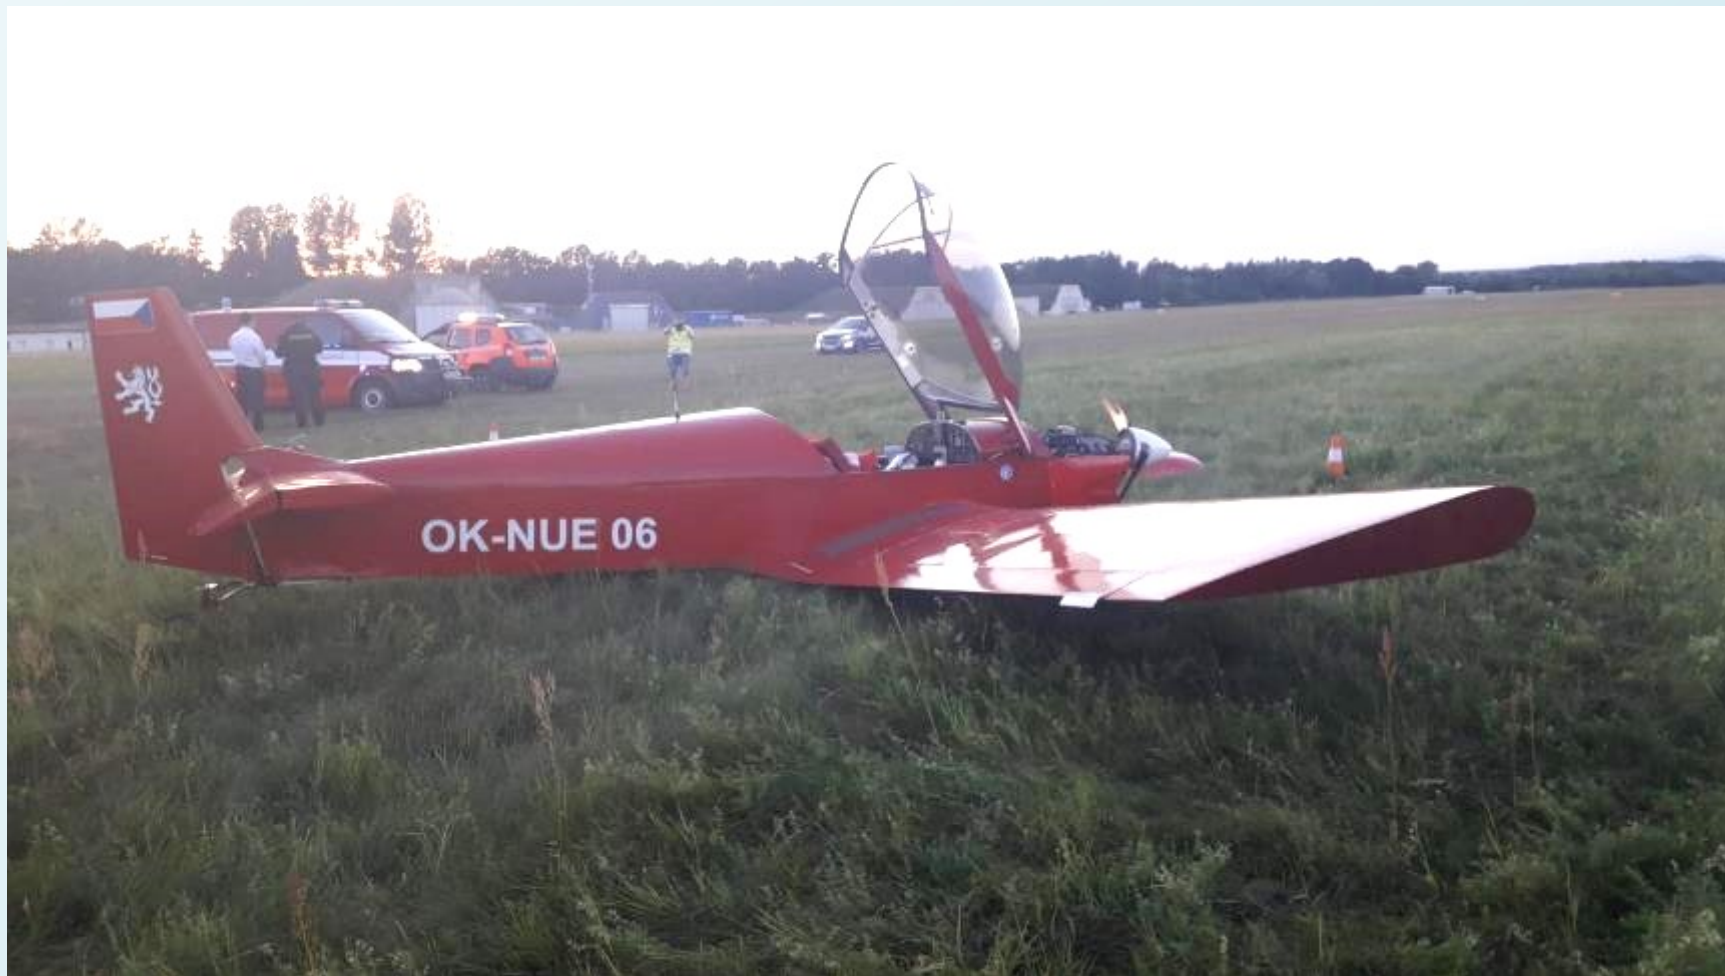
- ➔ Pilot prováděl samostatné lety po okruhu dle osnovy UL 3 cv. 15.
- ➔ Meteorologické podmínky na přistání byly CAVOK.
- ➔ Po posledním okruhu během přistání UL letoun prudce zatočil doleva.
- ➔ Pilot se s UL letounem dostal do smyku a přetočil se o cca 180° do protisměru.
- ➔ V důsledku smyku došlo u UL letounu k jeho vážnému poškození.
- ➔ Kontrolou bylo zjištěno zničení vrtule, hlavního podvozku, byl poškozen kryt motoru, levá polovina křídla a pravá část centroplánu.
- ➔ Pilot nebyl zraněn.

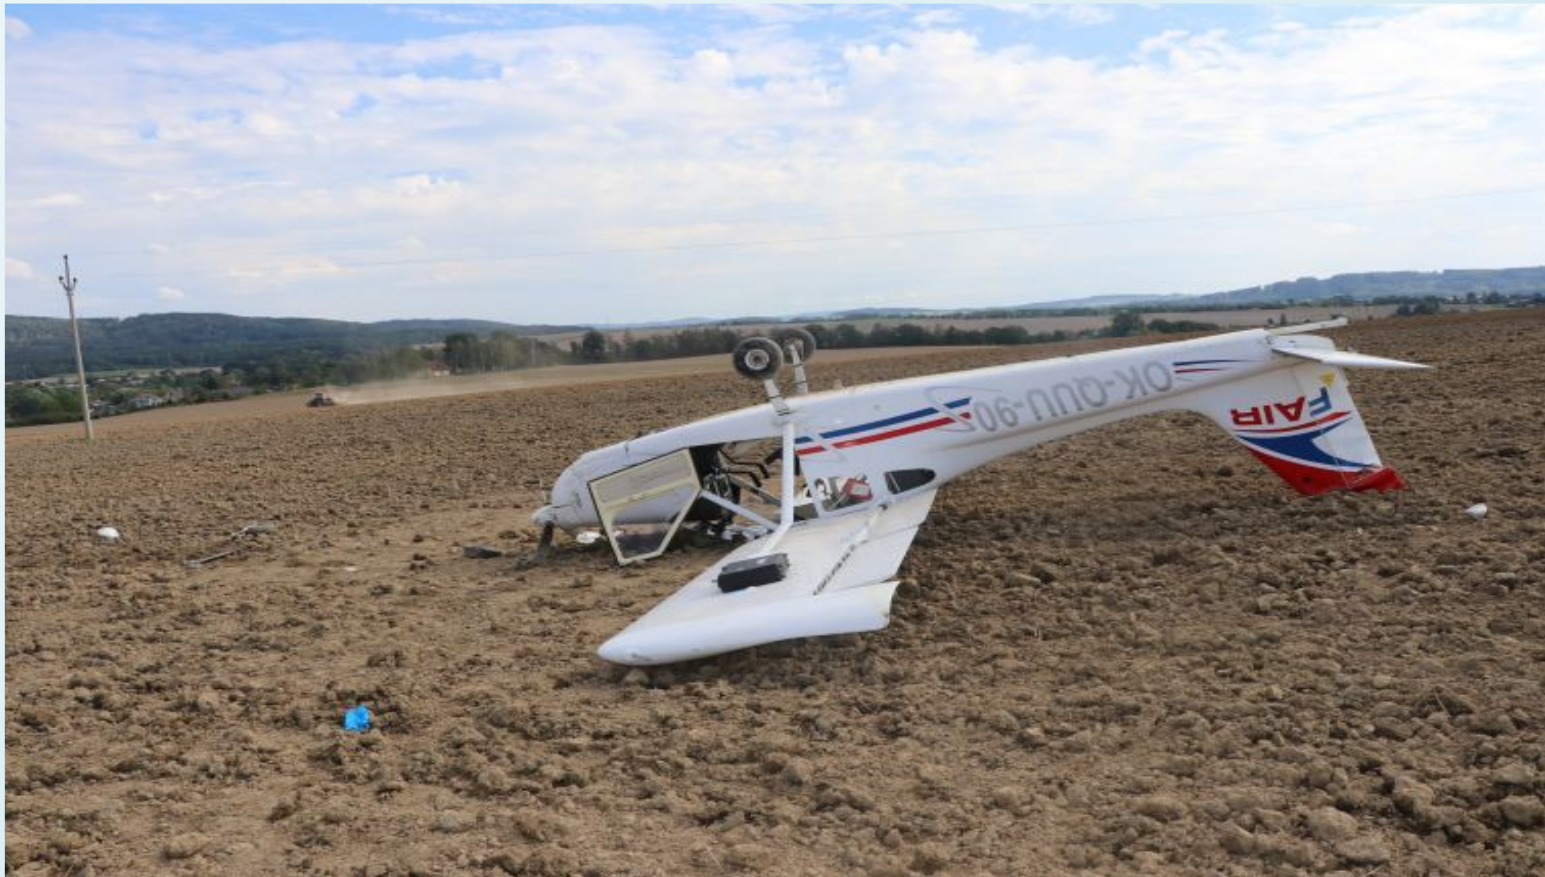
- Pilot nebyl zraněn.
- Na UL letounu došlo k poškození velkého rozsahu.

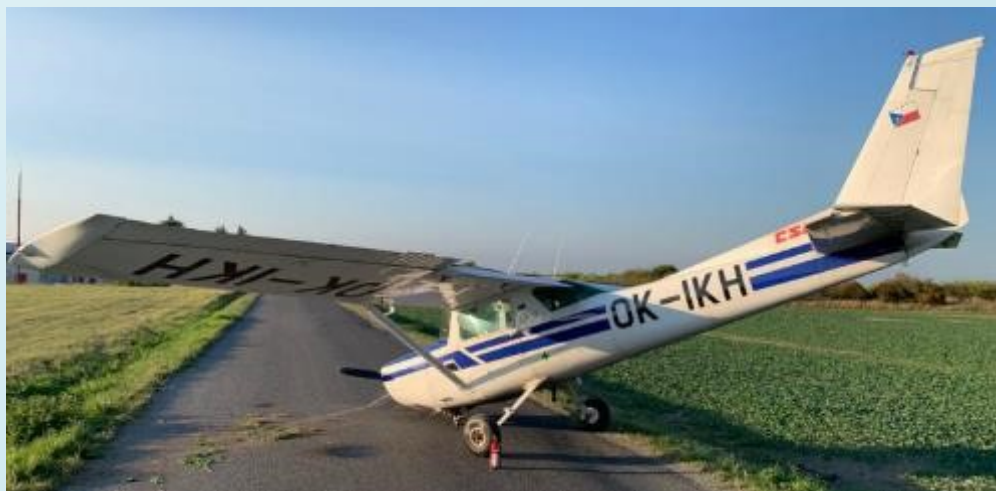
- Pilot prováděl letmé přistání na RWY 07.
- V průběhu manévru změnil své rozhodnutí na plné přistání.
- Vzhledem k vyšší rychlosti letoun vyjel z RWY na jejím konci.
- Letoun narazil předovým podvozkem do příkopu u místní pozemní komunikace, kde došlo k jeho kolapsu. Rozsah poškození prověřuje servisní organizace.
- Pilot nebyl zraněn.

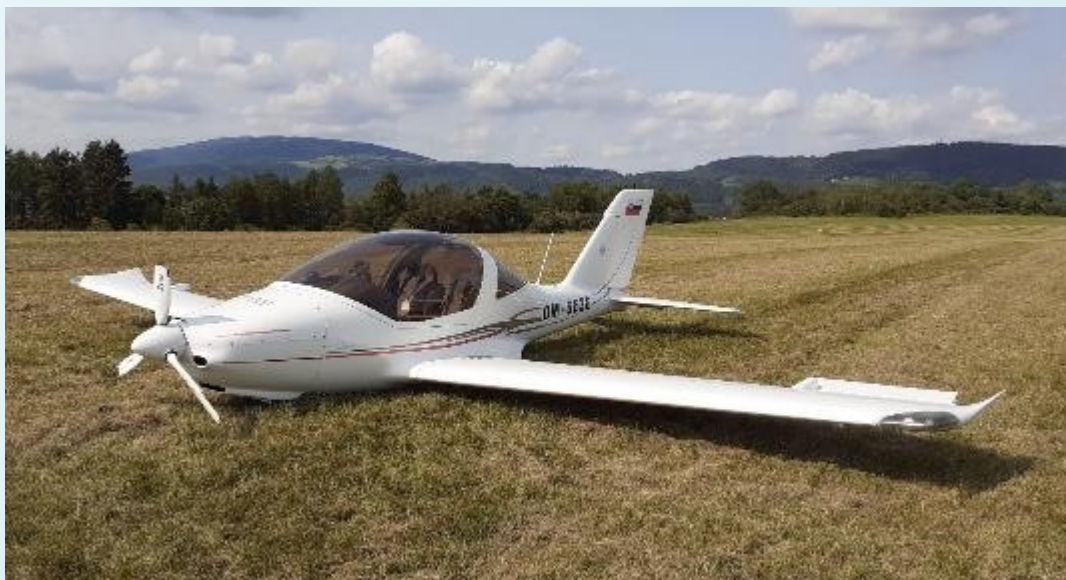
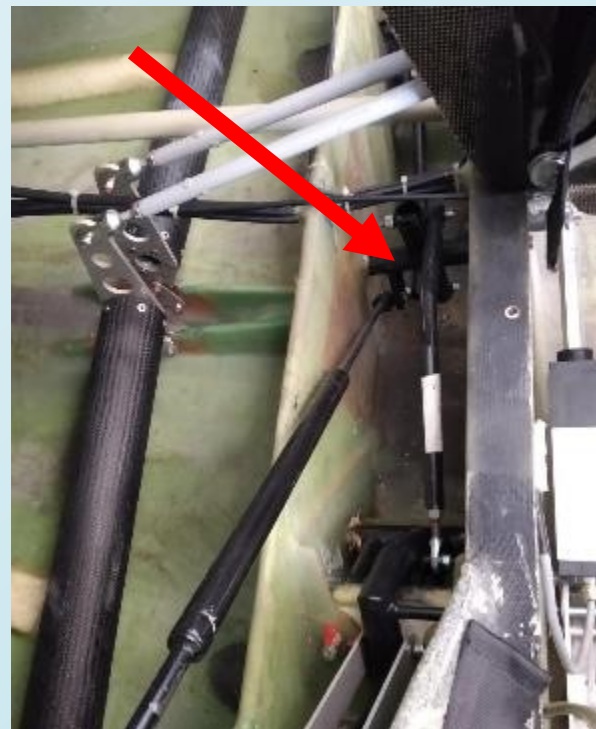
- ➔ Pilot prováděl přelet z letiště Sládkovičovo (Slovensko) na LKHD.
- ➔ V poloze po větru provedl pilot úkony včetně vysunutí podvozku. Podle výpovědi pilota svítila signalizace kontrolními světly zelené barvy.
- ➔ Během přistání na RWY 19 došlo po dotyku se zemí k samovolnému zasunutí podvozku u UL letounu.
- ➔ Následně při výběhu UL letounu na „břiše“ došlo k poškození vrtule a spodní části letounu.
- ➔ Ke zranění pilota nedošlo. Jiné škody včetně úniku paliva nebyly zaregistrovány.

- ➔ Při opravě UL letounu u výrobce byla provedena výměna poškozeného mechanismu zatahovacího podvozku – „kříže“. Po výměně byla provedena kontrola funkce zatahovacího podvozku včetně kontroly táhel podvozku. Celý mechanismus fungoval správně. Rovněž elektroinstalace byla v pořádku.

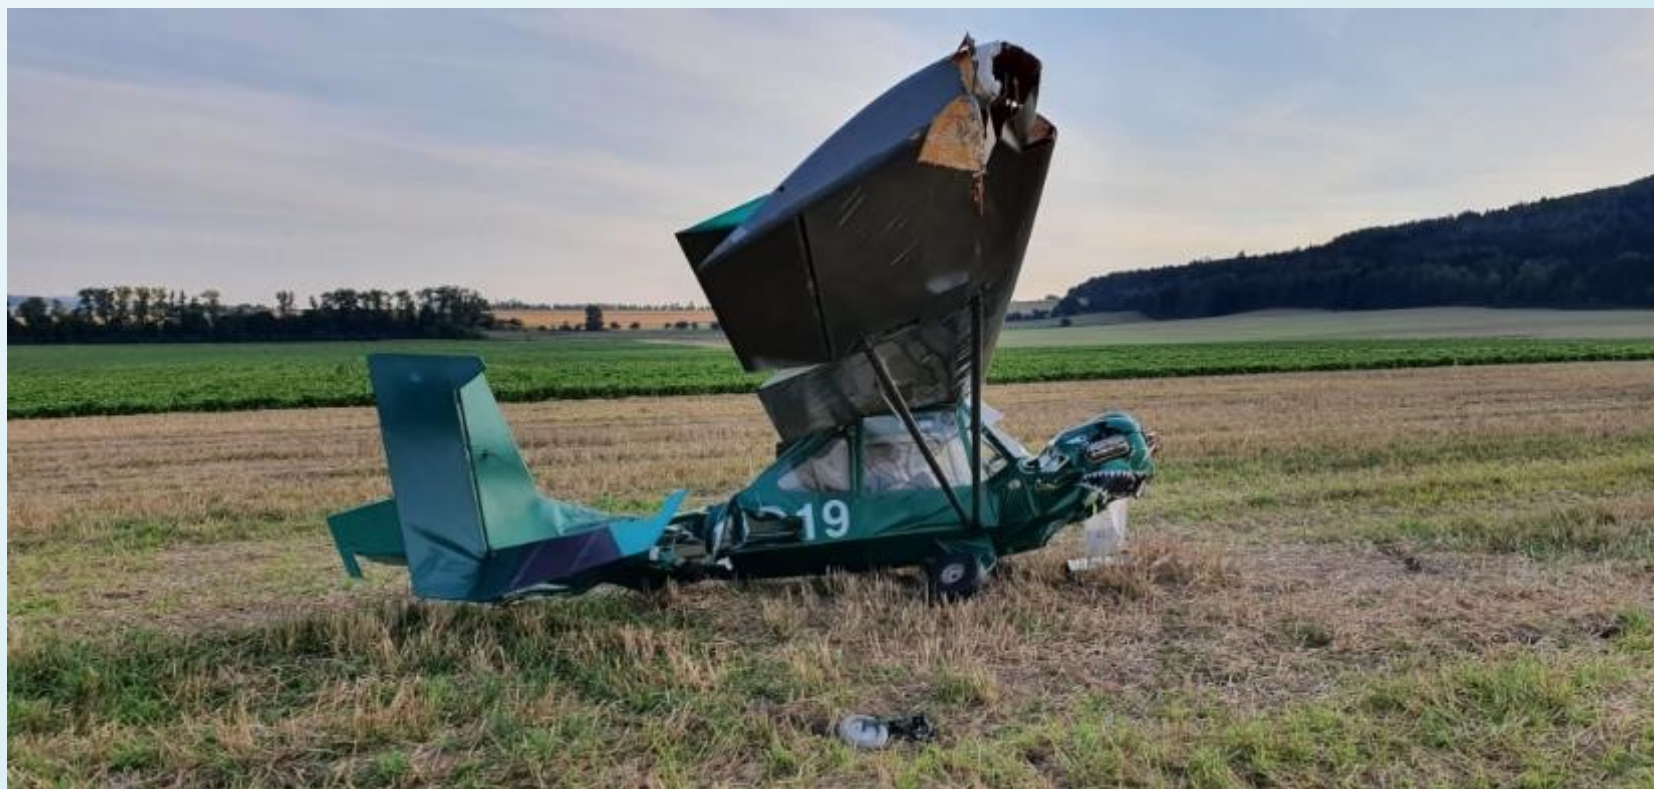
- ➔ V průběhu zatáčky UL letoun přešel do klesání a po cca 80° odletění zatáčky dopadl ve velkém náklonu na pravou polovinu křídla do pole.
- ➔ Pilot byl lehce zraněn, UL letoun byl zničen.

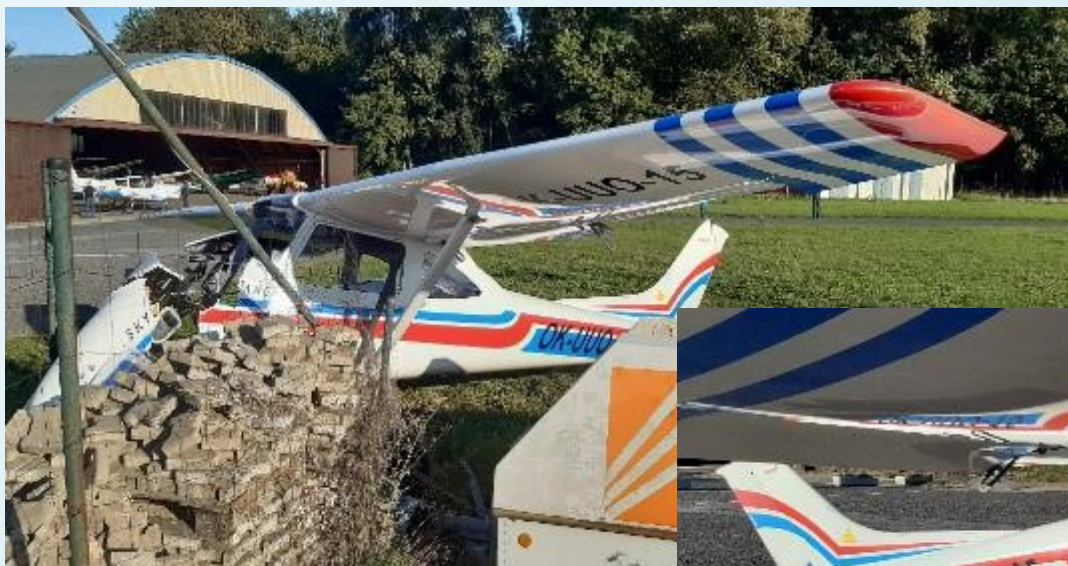
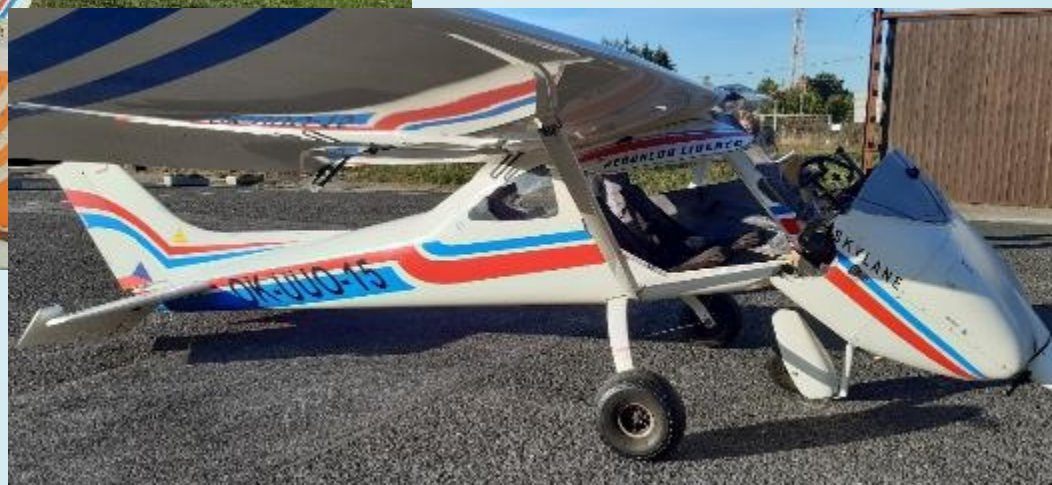
- ➔ Pilot byl lehce zraněn, druhá osoba zraněna těžce, transportována na traumatologii nemocnice Liberec. UL letoun byl zničen.
- ➔ UL letoun neměl pod koly vloženy zajišťovací klíny. Pilot ani druhá osoba na palubě nebyli připoutáni upínacími pásy.

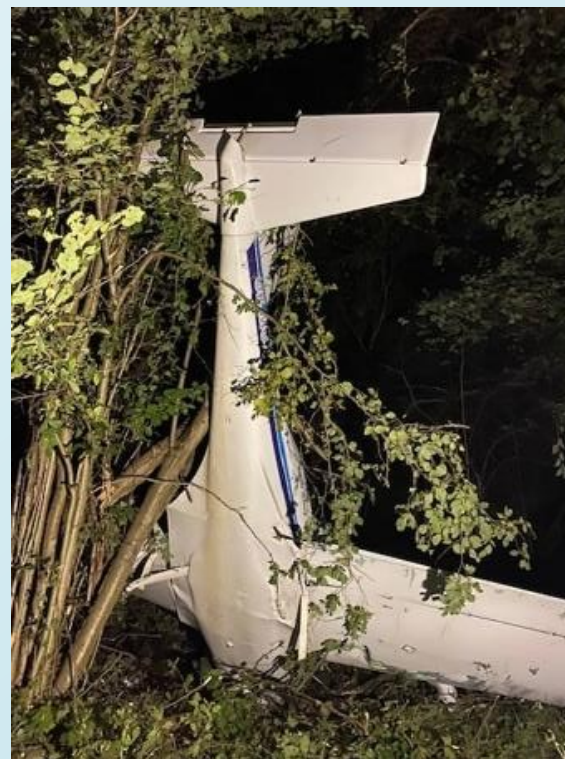
- ➔ Při vybírání střemhlavého letu se UL letoun střetl s vrchní partií hustého porostu stromů, který jej zbrzdil natolik, že téměř bez velkého nárazu propadl až na zem.
- ➔ Pilot vypnul jednotlivé spínače, zavřel přívod benzínu a vlastními silami opustil kabinu UL letounu.
- ➔ UL letoun byl nárazem do pevné překážky zničen.
- ➔ Pilot nebyl zraněn.

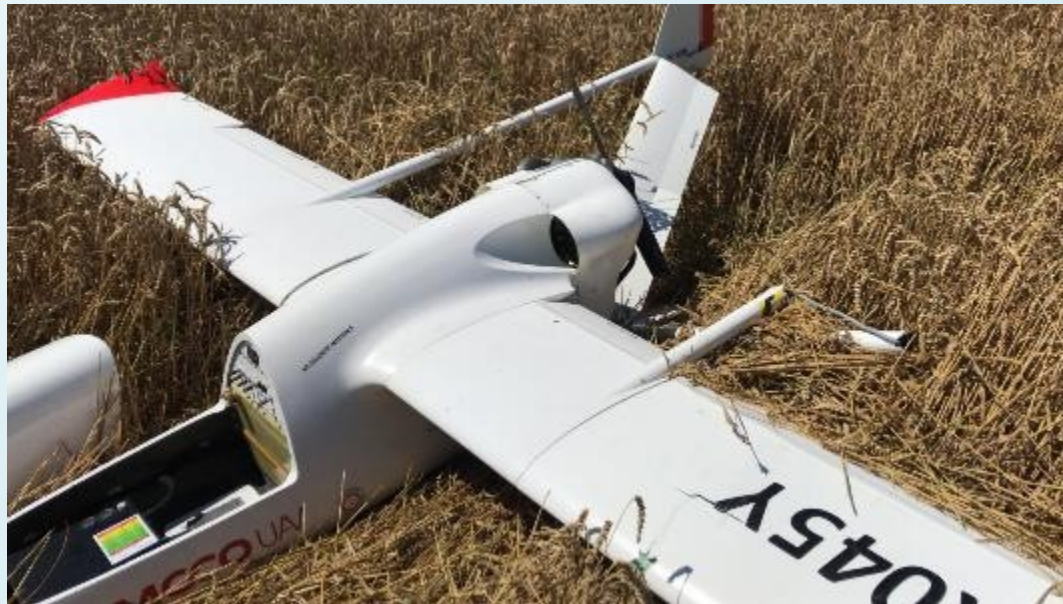
- ➔ Operátor UAV během přípravy k přistání neopatrnou manipulací s manuálním ovládáním vypnul tlačítko USER1. Tím došlo k odpojení zapalování motoru a čerpadla paliva.
- ➔ Bezpilotní letoun se nacházel v prostoru první okružové zatáčky RWY 34, cca 980 m SE Čížová – Zlivice, nad zalesněným prostorem ve výšce 220 ft AGL.
- ➔ Pilot si svoji chybu uvědomil okamžitě a začal provádět nouzový postup pro danou situaci. Zapnul čerpadlo paliva, ale při kontrole tlaku paliva před opětovným spuštěním motoru UAV zachytilo o vzrostlý 25 m vysoký strom.

- ➔ Následoval šikmý skluz do pole s poškozením draku UAV, bez škod na zemi. Přistání do pole bylo ve vzdálenosti 670 m od RWY.
