# **Rozbor bezpečnosti za 4. čtvrtletí 2020 a výsledků v oblasti bezpečnosti v roce 2020**

## Rozbor bezpečnosti za 4. čtvrtletí 2020

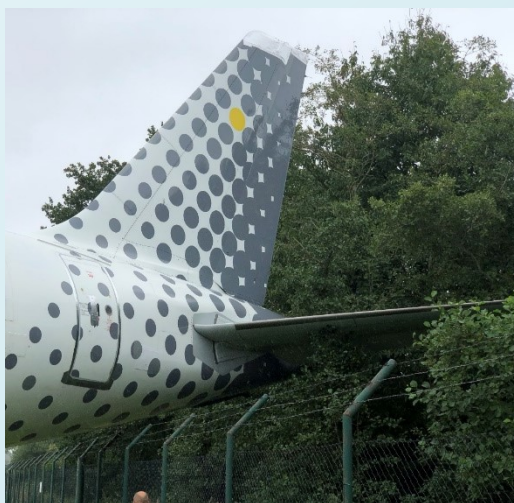
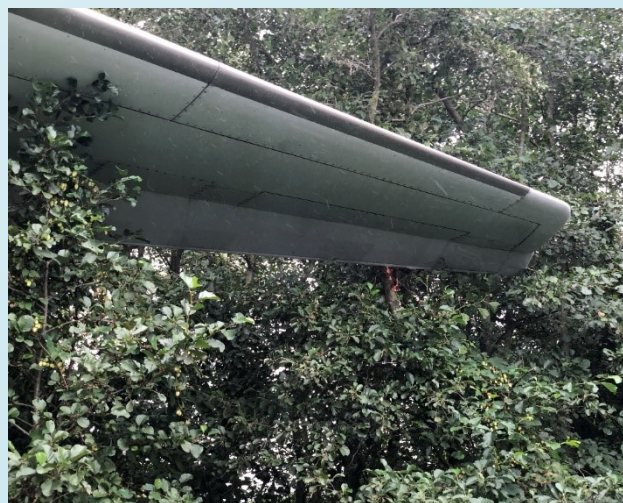
- ➔ Během přetahování letadla po letištní ploše na LKMT došlo k zatlačení letadla až do stromového porostu za plotovým ohraničením letiště.
- ➔ Byla poškozena odtoková hrana na levé straně výškového kormidla.
- ➔ Po opravě na začátku října 2020 bylo letadlo uvolněno zpět do provozu.

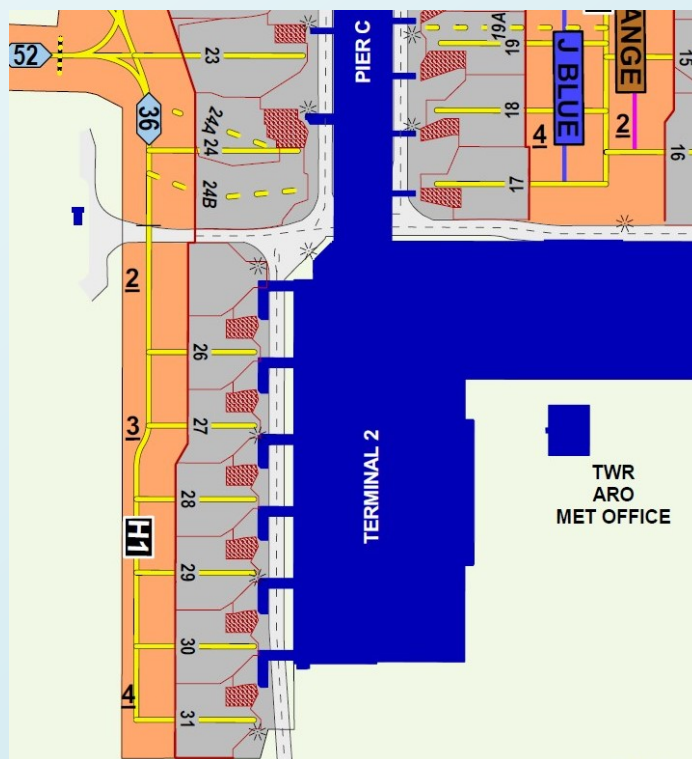
## Mapa stání v místě incidentu na LKPR

- ➔ V průběhu pojíždění ze stání 28 po TWY H1 posádka zastavila na úrovni stání 24 se žádostí o kontrolu podvozku a levé poloviny křídla s podezřením na jejich poškození.
- ➔ Podle záznamu CCTV došlo během pojíždění po TWY H1 na úrovni stání 26 a 27 k prudkému zbrzdění letadla s patrným vytočením doprava, k žádnému nárazu do překážky nedošlo.
- ➔ Po vizuální prohlídce dispečerem provozu ploch (žádné viditelné poškození) letadlo pokračovalo v pojíždění.
- ➔ Následně byl odlet letadla zrušen. Posádka se s letadlem vrátila na stání 28 poté, co marshaller ohlásil nález brzdné stopy od jednoho kola pravého hlavního podvozku o délce cca 1 m na úrovni stání 26 a 27.

- ➔ Po kontrole letadla technikem servisní organizace letadlo odletělo.
- ➔ Podle informace provozovatele došlo během zbrzdění letadla ke zranění člena kabinové posádky.

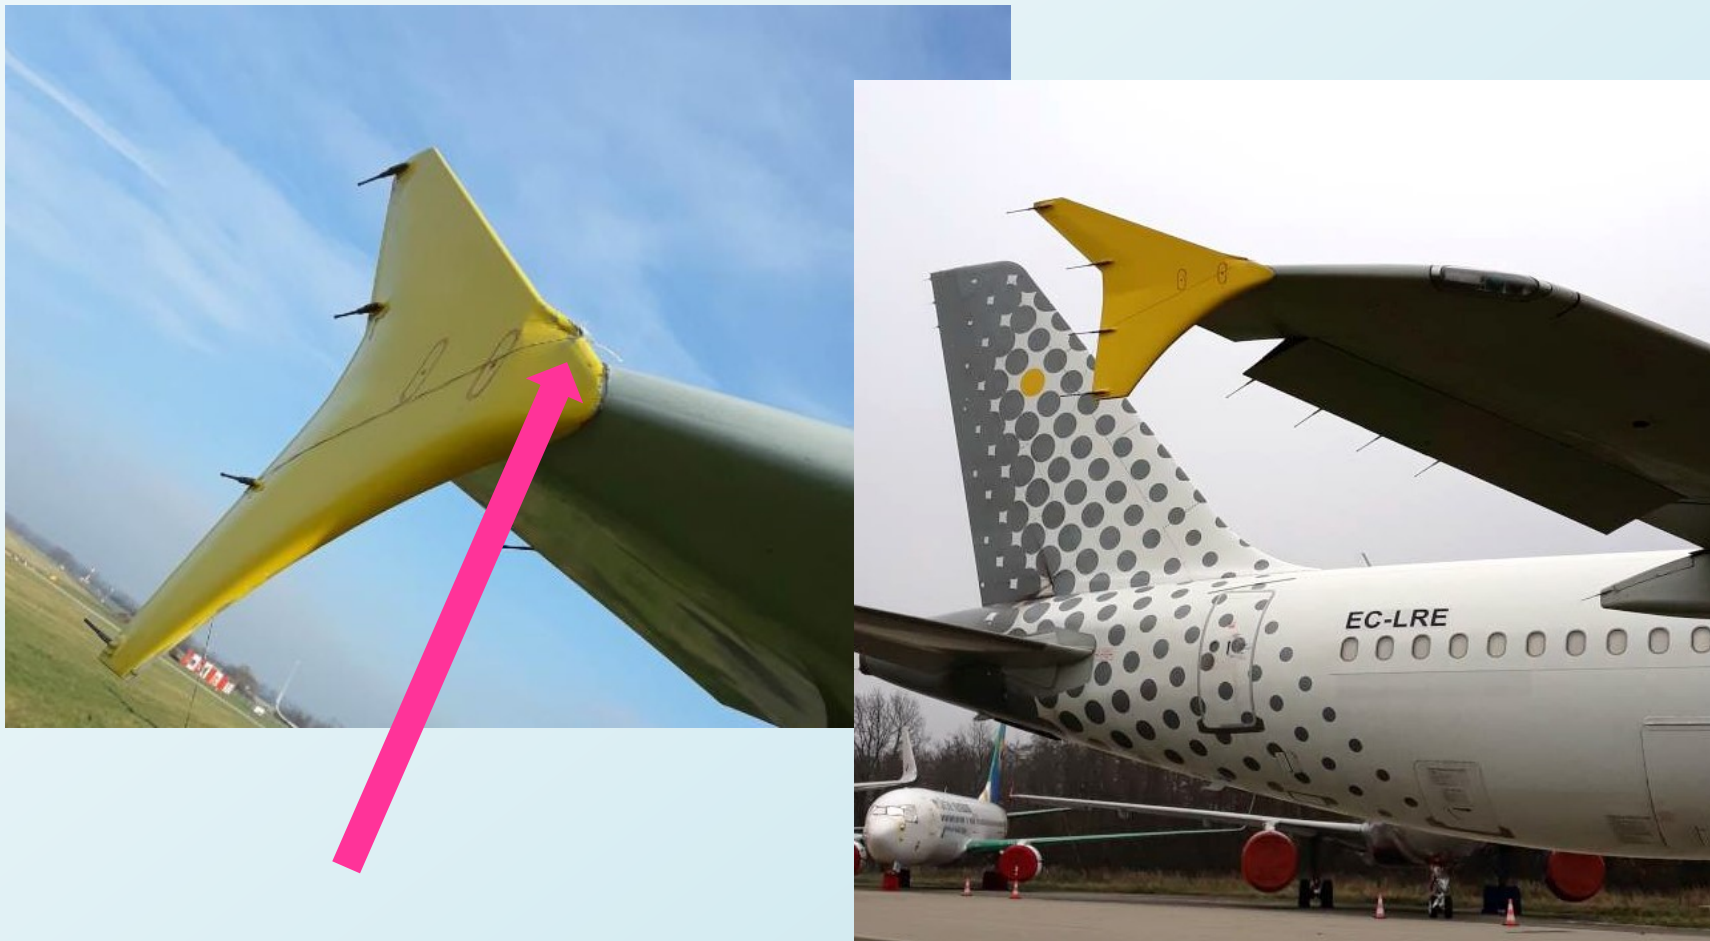
- ➔ Letadlo zahraničního provozovatele mělo být odtaženo do hangáru (OCL 2). Při vlečení letadla v blízkosti hangáru dostal řidič tahače pokyn k zastavení s tím, že je přetah zrušen.
- ➔ Při otáčení tahače s letadlem pro přetah na původní stání se pravý konec křídla (winglet) dostal do kontaktu s vraty hangáru. Řidič tento kontakt nezaregistroval. Poškození zjistil náhodou až o tři hodiny později. Incident však nahlásil až následující den.
- ➔ Při šetření události bylo zjištěno, že řidič tahače nedodržel postup stanovený pro vlečení letadel, kdy má být zajištěn doprovod u konců křídel letadla a vlečení letadel má provádět skupina minimálně 4 pracovníků (včetně řidiče tahače). Řidič vlečení prováděl pouze sám. Dále řidič nedodržel stanovený postup pro oznámení a hlášení událostí.

Poškozený pravý winglet po kontaktu s vraty hangáru.

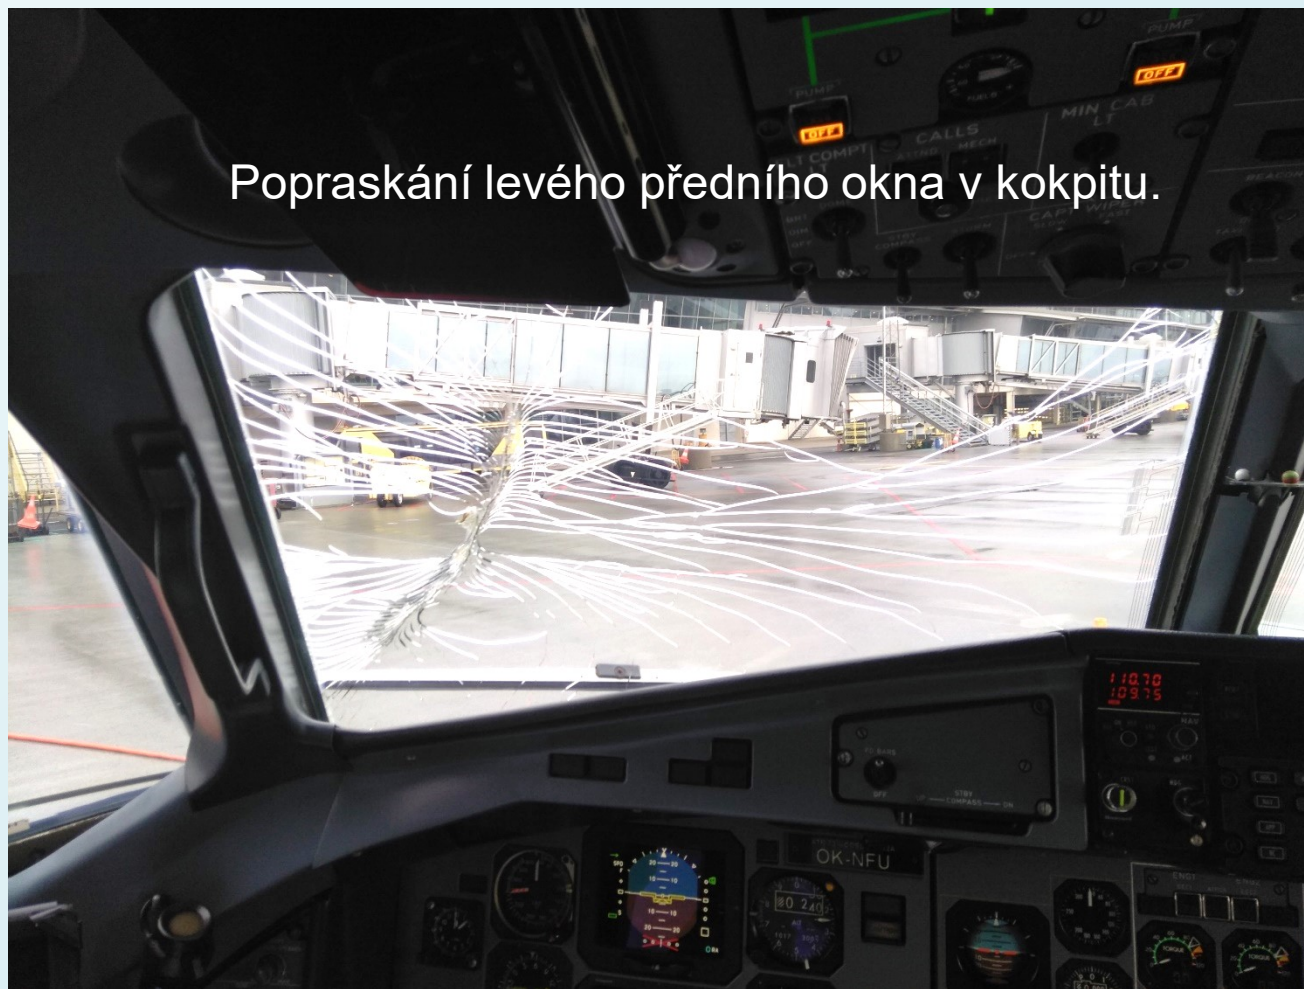
- ➔ Při charterovém letu letadla tuzemského provozovatele z LKKV do EKBI (Billund) došlo ve FL 220 k popraskání levého předního okna v kokpitu.
- ➔ Byl proveden „COCKPIT WINDOW CRACKED“ checklist, klesání do letové hladiny FL 100 a dokončení letu do cílové destinace.
- ➔ V EKBI byla poskytnuta technická asistence a provedena prohlídka prasklého okna. Na základě zjištění byl vystaven MEL a proveden přelet prázdného letadla do LKPR.
- ➔ Letadlo bylo po příletu do LKPR staženo z provozu. Techniky CSAT byla provedena demontáž a výměna okna. Byla provedena přetlaková kontrola těsnosti kabiny. Po provedené kontrole bylo letadlo uvolněno do provozu.

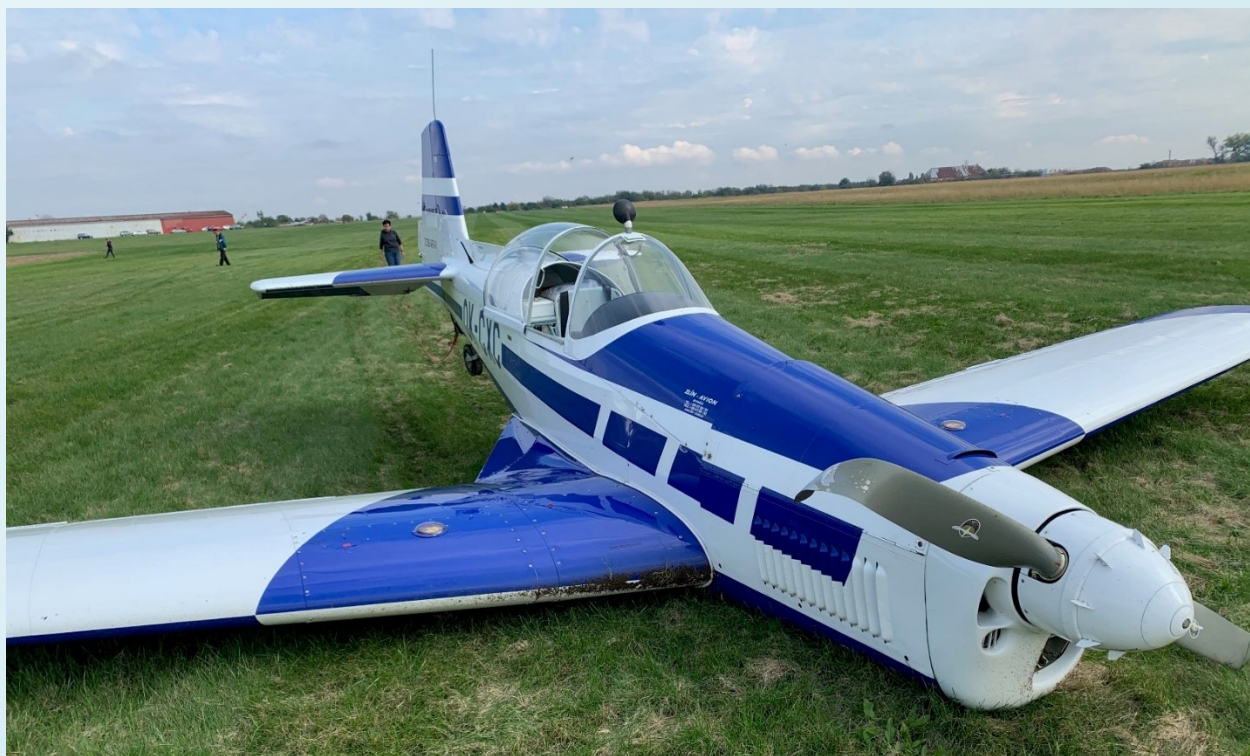
- Pilot prováděl aerovleky kluzáků z RWY 27R LKOL.
- Při 4. vzletu došlo ve fázi rozjezdu při rychlosti cca 80 km/h k odlehčení hlavního podvozku a k jeho následnému zasunutí.
- Letoun se prosednul a přistál na břicho.
- Pilot kluzáku provedl odpojení od vlečného letounu a bezpečně přistál na LKOL.
- Došlo k poškození listů vrtule a k násilnému zastavení motoru.
- Pilot letounu nebyl zraněn.

- ➔ Byla provedena zkouška funkčnosti hlavního podvozku v prostorách hangáru provozovatele a následná detailní prohlídka jednotlivých částí ovládání hlavního podvozku v prostorách opravárenské organizace.
- ➔ Jednotlivé zkoušky a kontroly zcela vyloučily technickou závadu jako příčinu letecké nehody.

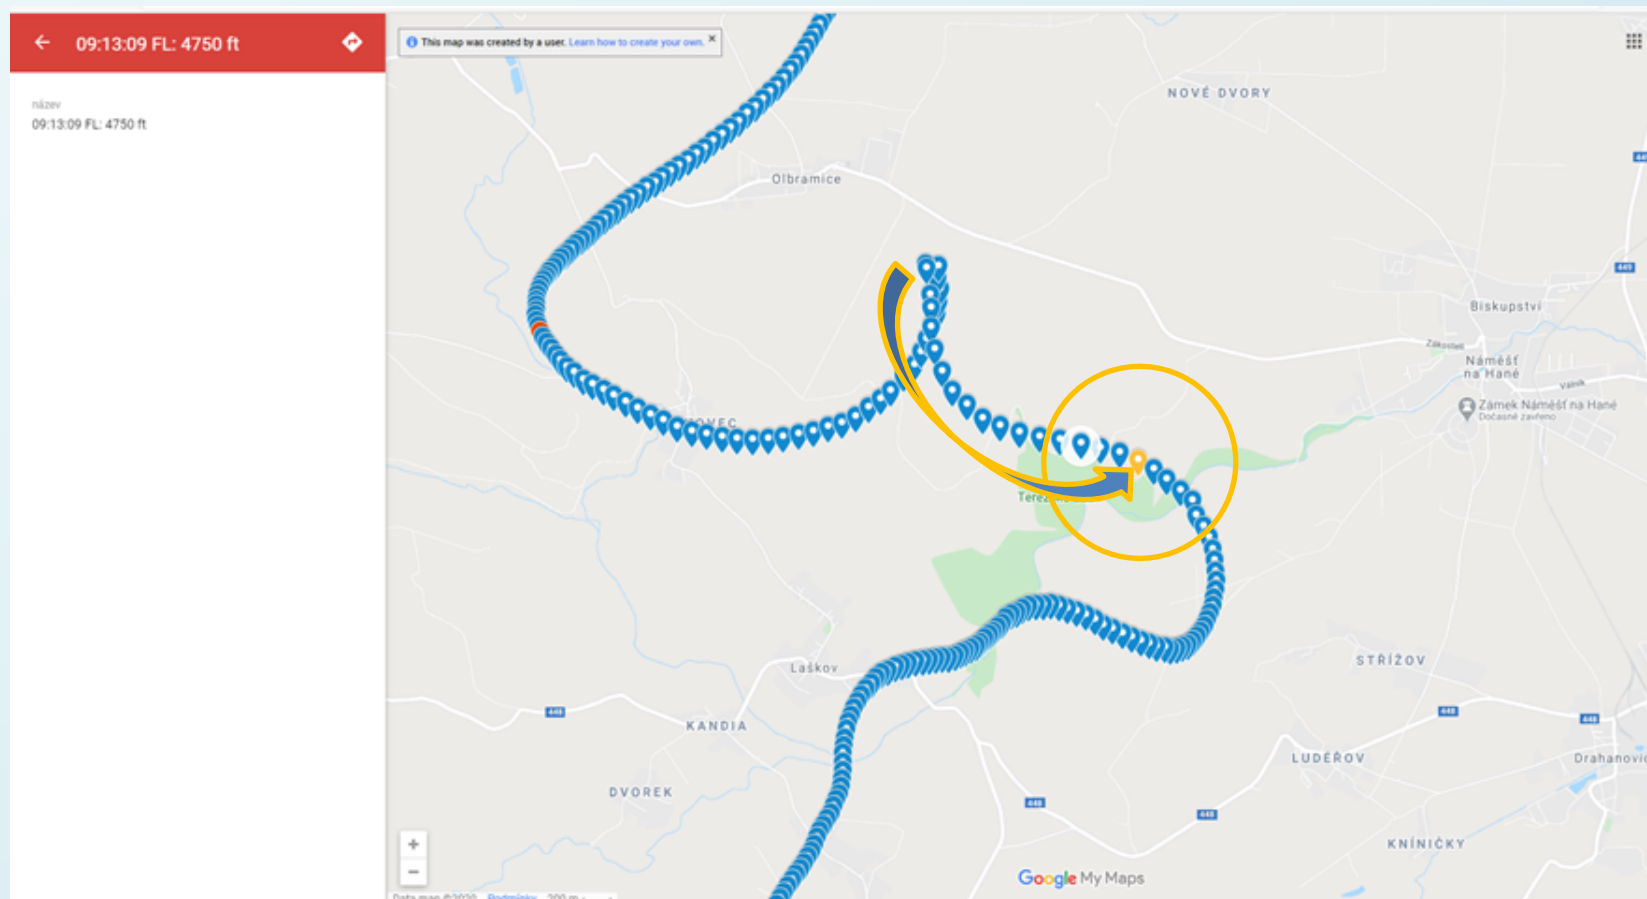
- ➔ Přesto se pilot rozhodl pokračovat na vzdálenější LKOL (Olomouc).
- ➔ ŘLP mu okamžitě poskytl kurz letu na toto letiště.
- ➔ Následně pilot oznámil „Problem with the plane“, který opět neupřesnil.
- ➔ Na dotaz ŘLP pilot potvrdil „dostatek“ paliva na palubě.
- ➔ Klesal (800 – 1000 ft/min) na přiblížení na LKOL traťovou rychlostí (GS) cca 100 kt.
- ➔ Ve vzdálenosti cca 4 NM před LKOL se rozhodl přistát na pole.
- ➔ V konečné fázi přistávacího manévru v malé výšce nad zemí pilot provedl zatáčku o cca 30° doprava nad osamoceným lesním porostem a po jeho přelétnutí s vysunutým podvozkem a nepracujícím motorem se pokusil přistát na pole.
- ➔ Přistání proběhlo pravděpodobně na větším úhlu klesání s nárazem pravé poloviny křídla do země a následným odskokem.

Zvýrazněná trajektorie strmého klesání s dosaženou traťovou rychlostí 270 kt v bodě (žlutém kruhu) s přechodem do stoupání.

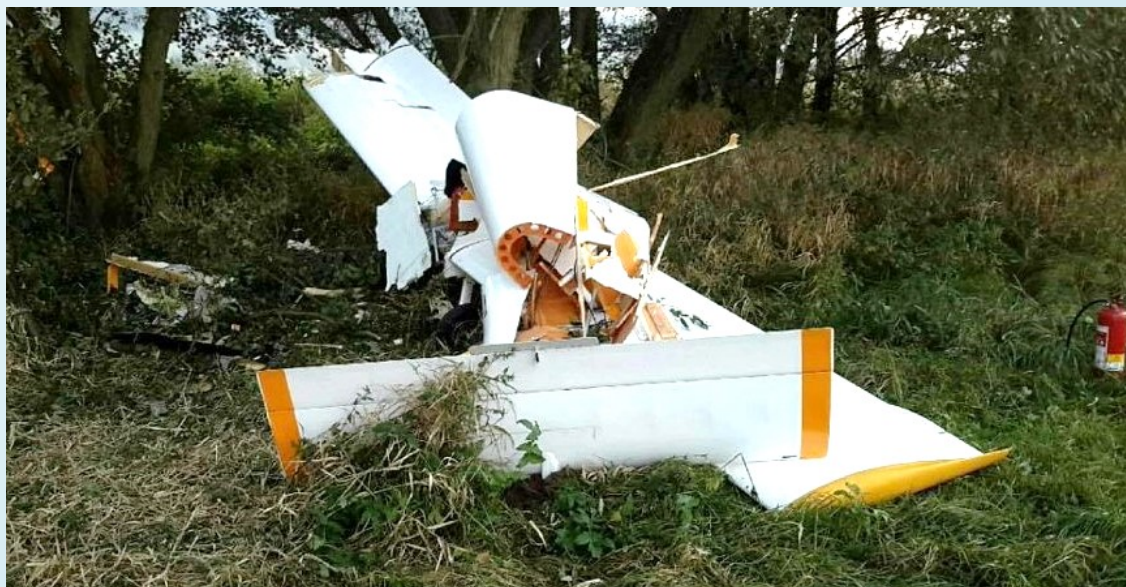
- ➔ UL letoun byl nárazem do překážky a dopadem na zem zničen.
- ➔ Pilot byl z kabiny UL letounu vyproštěn kolegy z letiště a s vážným zraněním byl letecky transportován do nemocnice.
- ➔ Příčinou letecké nehody bylo nesprávné rozhodnutí pilota provést vzlet s UL letounem neschváleným do provozu (neměl platnou technickou prohlídku, neměl vystaven technický průkaz a neměl uzavřené zákonné pojištění).

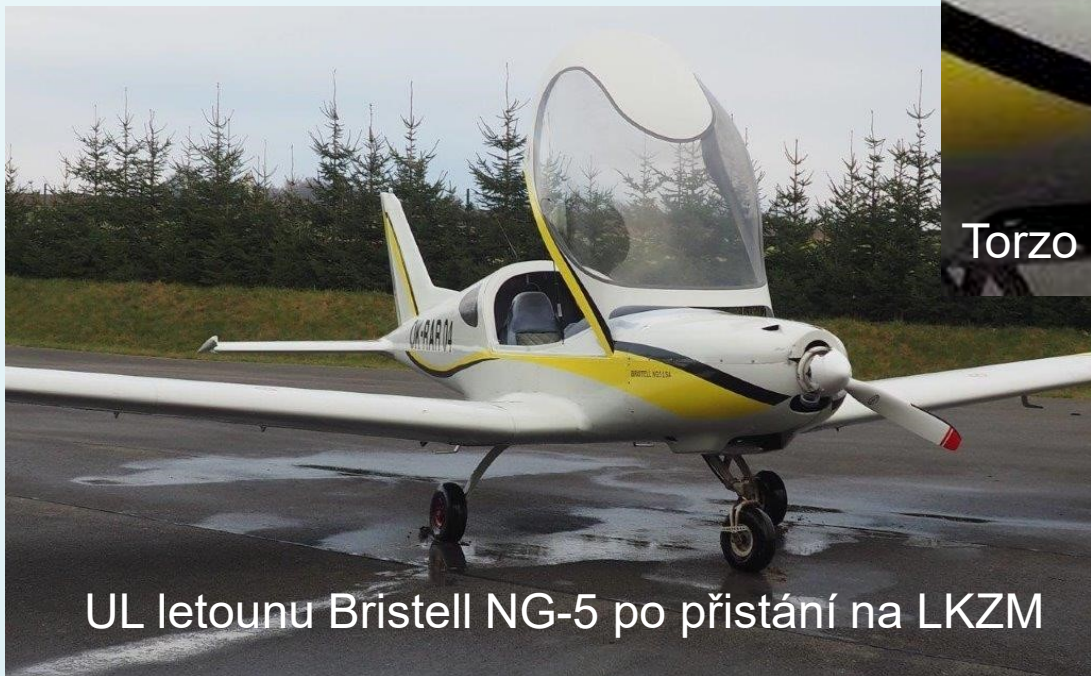
UL letounu Bristell NG-5 po přistání na LKZM

- ➔ Pilot s další osobou na palubě prováděl rekreační let.
- ➔ Při návratu na LKZM (Žamberk), po dosažení hladiny 5 000 ft MSL došlo k silným vibračním motoru.
- ➔ Pilot přestavil vrtuli na jemný úhel, snížil výkon motoru a pokračoval v letu k letišti.
- ➔ Následně došlo k destrukci vrtule typu Kašpar KA 4/3 a k zastavení motoru.
- ➔ Pilot upravil režim klouzání bezmotorového letu a provedl nouzové přistání na RWY 13 LKZM bez dalšího poškození UL letounu.
- ➔ Posádka UL letounu nebyla zraněna.

- Vrtulový list č. 1 byl nalezen v areálu autobusového nádraží v Rokytnici v Orlických horách.
- Ke škodám na majetku třetí osoby nedošlo.

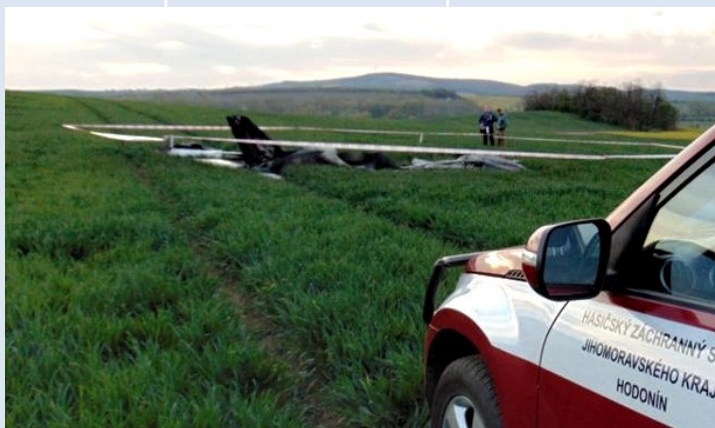
| Datum | Typ | Prostor | Popis |
|---|---|---|---|
| 24. 4. 2020 | Bristell NG5 | Svatobořice (LKKY) | <p>Pilot s instruktorem na palubě prováděl „kontrolní let před létáním s cestujícími“ zaměřený na nácvik nouzových postupů v souladu s provozní směrnici Aeroklubu Kyjov.</p> <p>Posádka po vzletu proti větru (směr 270°/rychlost 10 až 15 kt) z pojezdové dráhy stoupala nad letištěm do výšky 1 800 ft ALT.</p> <p>Ve 4 okružové zatáčce RWY 33 provedl instruktor vypnutí motoru a pilot po úpravě rozpočtu skluzem přistál s UL letounem do první třetiny RWY 33.</p> <p>V průběhu výběhu posádka spustila motor, nastavila klapky na vzlet a po odpoutání plynule stoupala kurzem dráhy.</p> <p>Ve výšce cca 20 m AGL došlo v levém náklonu k pádu UL letounu.</p> <p>Letoun zničen dopadem a požárem. Pilot a instruktor zahynuli.</p> |

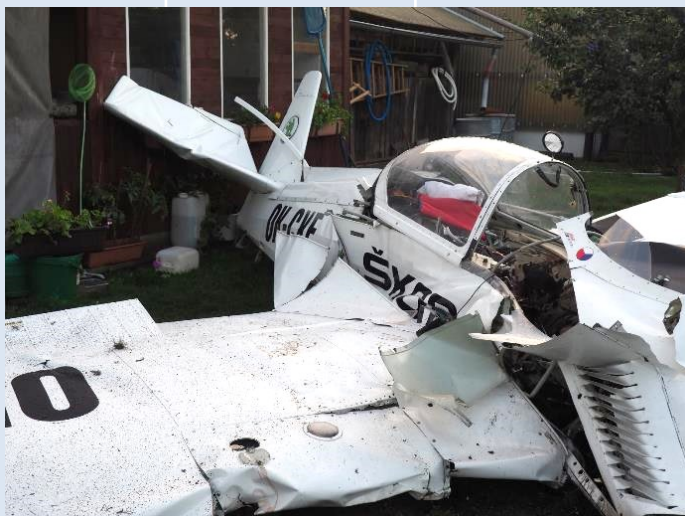
| Datum | Typ | Prostor | Popis |
|---|---|---|---|
| 4. 9. 2020 | Z 526 AFS | Bukovno (LKMB) | <p>Pilot přijel na LKMB za účelem provedení kondičního letu po delší přestávce v létání na typu.</p> <p>Při zapůjčení letadla pilot oznámil VLP úmysl provést 3 lety po okruhu nad letištěm.</p> <p>Pilot provedl vzlet z RWY 34 LKMB a pokračoval v letu přímo k obci Bukovno. Po přiletu nad obec provedl zatáčku o 180° a v nízkém průletu pokračoval v letu malou rychlostí nad středem obce ve směru ze západu na východ.</p> <p>Na východním okraji obce „zamával křídlem“ nejdříve pravým a následně levým náklonem. Při tomto manévru došlo ke ztrátě rychlosti a k pádu letounu do zahrady rodinného domu na východním okraji obce. Letoun dopadl na plochu pod malým úhlem za rodinný dům do nadzemního bazénu.</p> <p>Pilot v troskách letounu zahynul. Letoun byl zničen. Jedna osoba na zemi utrpěla lehké zranění a došlo ke škodám na majetku třetí osoby.</p> |

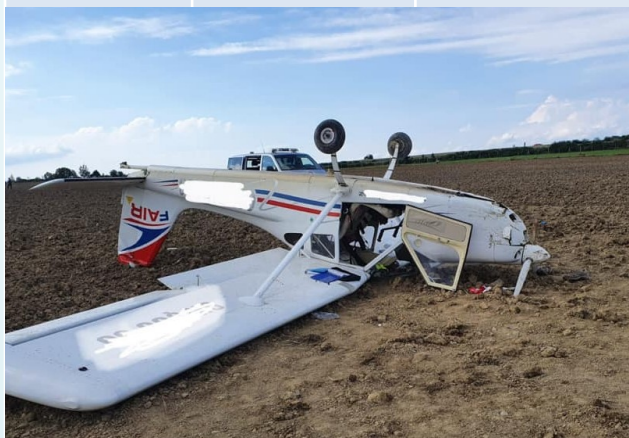
| Datum | Typ | Prostor | Popis |
|---|---|---|---|
| 5. 9. 2020 | UL letoun<br>TECNAM<br>P 92 - E | 1,2 km E<br>LKRY | <p>Pilot s další osobou provedl vzlet z LKPM za účelem rekreačního letu. Po mezipřistání na ploše SLZ LKBURA pokračovali v letu na LKPM po plánované trati letu přes východní okraj Plzně a Rožmitál pod Třemšínem. Po minutí hradu Křivoklát na ALT 2 500 ft pilot zaznamenal narůstající rozdíl v indikaci množství paliva v levé a pravé nádrži (levý palivoměr: 2/3, pravý palivoměr: červená ryska). Pilot provedl pravou zatáčku o 360° pro srovnání hladin paliva.</p> <p>Protože se situace nezlepšila, pilot zapnul elektrické palivové čerpadlo, zavřel palivový kohout pravé palivové nádrže a pokračoval v letu přímo na LKRY. Následně začal motor ztrácet výkon a nereagoval na pohyb plynové páky.</p> <p>Pilot se rozhodnul provést nouzové přistání do terénu. Během přiblížení na plochu se motor zastavil. Letoun se po velmi krátkém výběhu na čerstvě podmítnutém poli převrátil na záda. Cestující byl letecky dopraven do nemocnice, kde 4. den po nehodě zemřel.</p> |

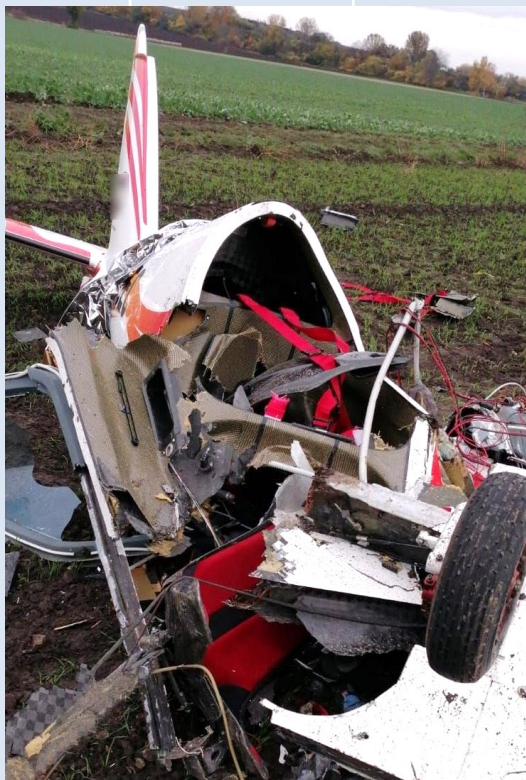
| Datum | Typ | Prostor | Popis |
|---|---|---|---|
| 29. 10. 2020 | UL letoun SHARK | Olšany u Prostějova | <p>Pilot prováděl přelet dle FPL z EPKN na LFKG. Po vstupu do FIR Praha vyžádal od ŘLP změnu hladiny a stoupání na FL120 z důvodu podmínek IMC a námrazy. Po pokynu ŘLP k přechodu na Brno Radar oznámil „Engine problem and speed problem“, bez deklarování stavu nouze. Byl zaznamenán manévr s poklesem traťové rychlosti až na 10 kt a strmé klesání s dosaženou maximální traťovou rychlostí 270 kt. Na výšce cca 4 750 ft ALT přešel UL letoun opět do stoupání. Pilot oznámil nespecifikovaně „Problem“ a ŘLP mu nabídl kurz letu na nejbližší vhodné letiště LKBO, vzdálené 8 NM. Přesto se pilot rozhodl pokračovat na vzdálenější LKOL. ŘLP mu okamžitě poskytl kurz letu na toto letiště. Následně pilot oznámil „Problem with the plane“, který opět neupřesnil. Klesal (800 – 1000 ft/min) na přiblížení na LKOL traťovou rychlostí cca 100 kt. Ve vzdálenosti cca 4 NM před LKOL se rozhodl přistát na pole s nepracujícím motorem. Při nárazu do země pilot zahynul.</p> |

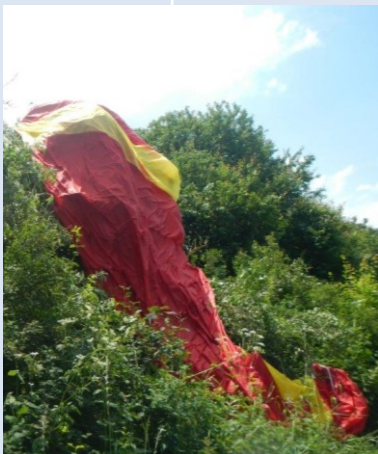
| Datum | Prostor | Popis |
|---|---|---|
| 13.6. 2020 | Letiště Hořovice | <p>Parašutista „A“ prováděl seskok z výšky 2 200 m nad zemí z letounu An-2. Po výskoku z letounu udržoval ve volném pádu stabilizovanou polohu do výšky cca 1 100 m nad zemí.</p> <p>Uvolňovač pro aktivaci hlavního padáku se mu pravděpodobně nepodařilo nahmátnout ve výšce 1 100 m nad zemí (jako u předešlých seskoků), protože hlavní padák aktivoval až ve výšce 530 m a v nestabilizované poloze. Padák ihned po otevření přešel do levé ostré spirály. Po více jak 10 otočkách parašutista narazil do země u polní cesty. Vrchlík hlavního padáku zůstal rozprostřen ve větvích vzrostlých křovin. Nedošlo k poškození padákového kompletu.</p> <p>Parašutista svým zraněním na místě nehody podlehl.</p> |
