CZ-20-0368

# **ZÁVĚREČNÁ ZPRÁVA**

**o odborném zjišťování příčin vážného incidentu  
letounu Cessna C 172S  
poznávací značky OK-KOD  
na LKPR ze dne 12. července 2020**

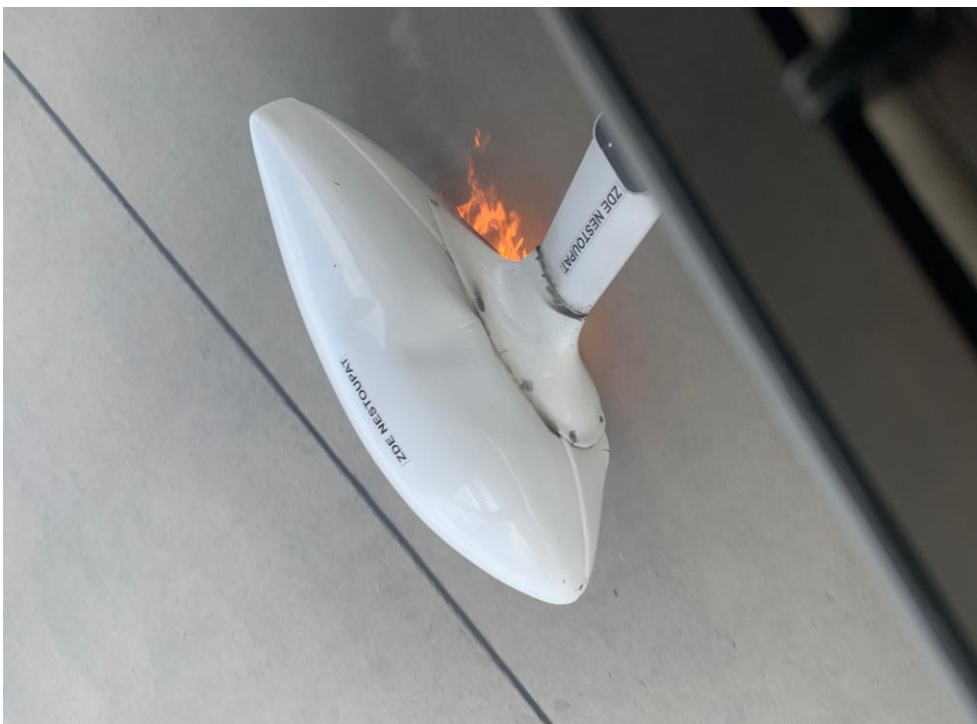
Krátce před tím cestující na pravém předním sedadle ohlásil pilotovi oheň, který vyšlehával zpod pravého aerodynamického krytu podvozkového kola. Po zastavení došlo ke zvýšení intenzity požáru a pilot i cestující opustili letoun. Pilot se po evakuaci pokusil uhasit oheň přenosným hasicím přístrojem z výbavy letounu.

Obr. č. 1 Požár pod aerodynamickým krytem pravého podvozkového kola.

K požáru došlo v prostoru aerodynamického krytu kola pravého hlavního podvozku. Důvodem bylo přehřátí brzdového disku a akumulace tepla v uvedeném prostoru. K rozšíření požáru přispěla vyteklá hydraulická kapalina Aeroshell Fluid 41, která unikla z přehřátých brzdových válců a později z porušeného potrubí. Doba dojezdu vozů HZS byla od ohlášení události na dispečink HZS cca 2 minuty, požár byl uhašen po 8 sekundách. Letoun byl zkontrolován a odtažen na transportním prostředku HZS pro malá letadla. Použitá taktika provedení zásahu odpovídala postupům, používaným běžně na letouny kategorie GA (hašení pomocí vozidel, 50% výkon).

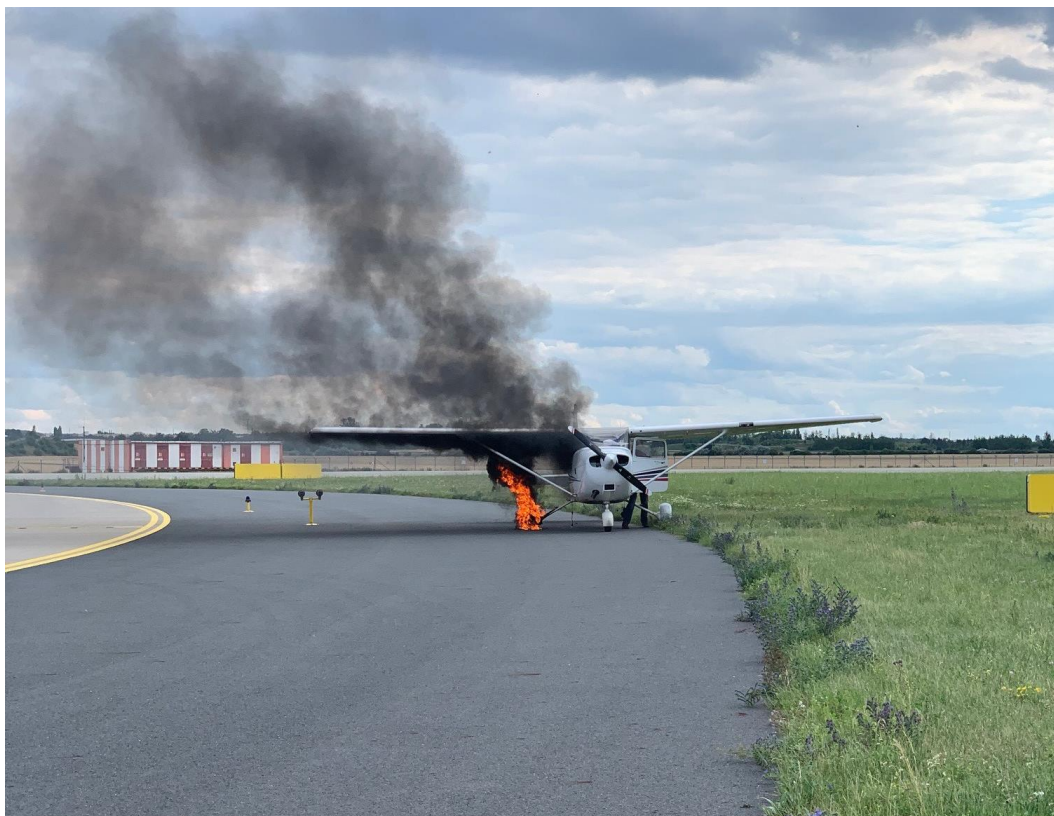
Obr. č. 2 Místo události na TWY E.

K události došlo za vyčkávacím místem na TWY E, kdy letoun minul blikající žlutá světla ochranného dráhového návěstidla a zastavil na rozhraní bezprašného pásu TWY a trávy. Souřadnice místa události byly 50°6'11.782" N a 14°14'1,883" E.

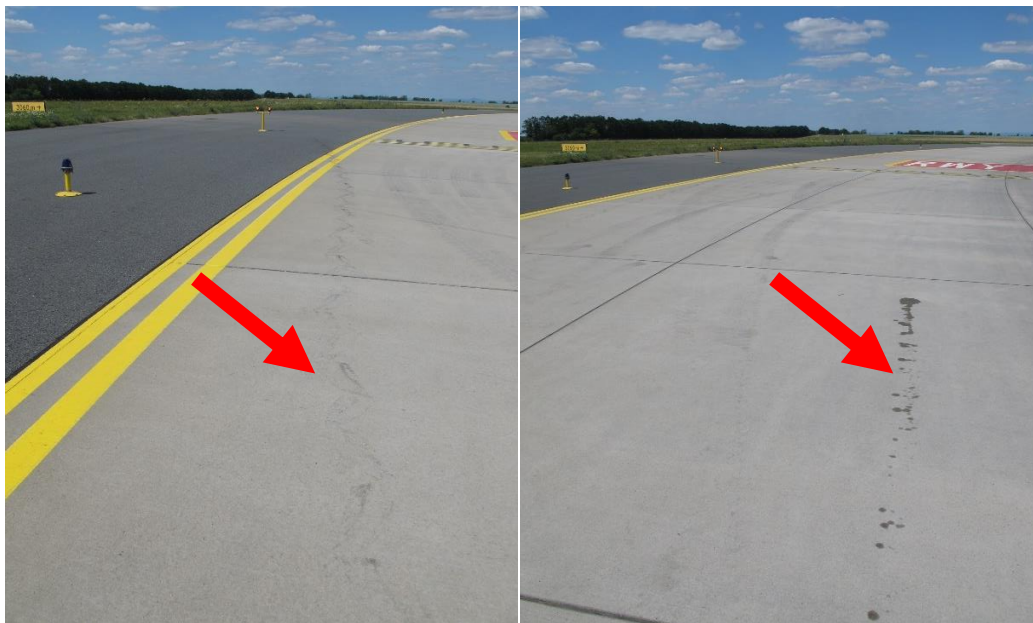
Na TWY E byly po události nalezeny stopy po mírném smýkání gumy, cca 15 m před značením vyčkávacího místa CAT I se nacházela krátká stopa po vyteklé hydraulické kapalině.

Obr. č. 3 Nalezené stopy na TWY E.

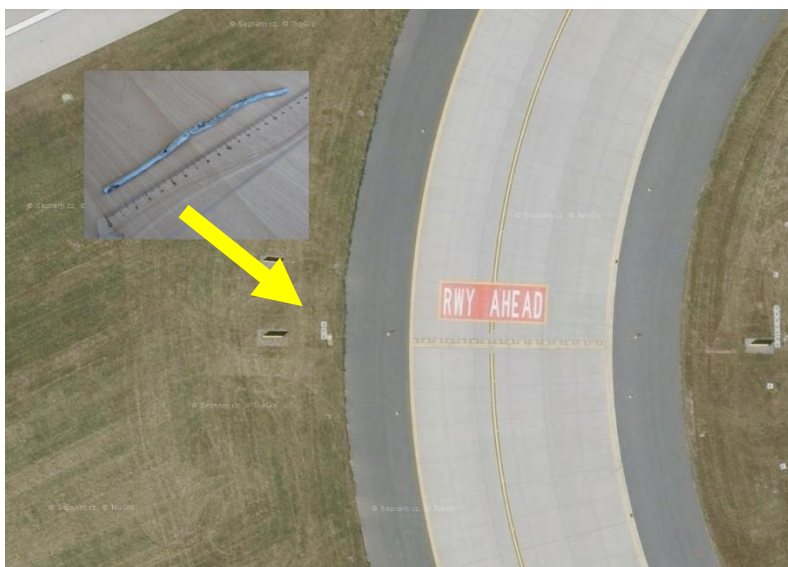
V trávě vlevo od osy TWY E byla nalezena část přívodního potrubí přivádějící tlak na blok hydraulických válečků.

Obr. č. 4 Místo nalezení části přívodního potrubí.

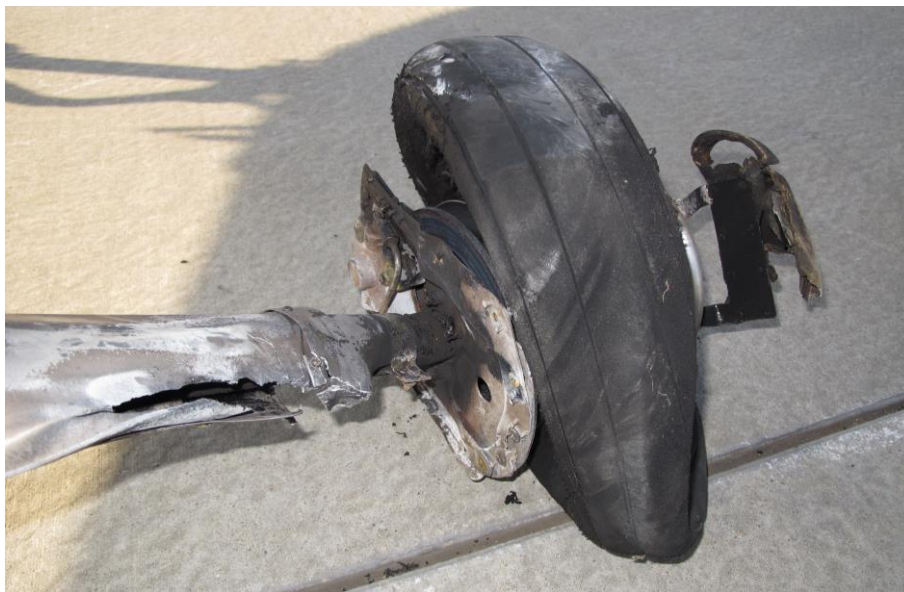
Poškození pravé nohy hlavního podvozku zahrnovalo kompletně shořelý aerodynamický kryt. Na noze zůstaly jen vnější a vnitřní duralový rámeček, na který je kapota připevněna. Aerodynamický kryt vzpěry byl částečně shořelý v blízkosti kola. Po sejmutí krytu viditelné ohoření cca třetiny nohy, zbytek očazený. Aerodynamický přechod mezi nohou a trupem byl deformovaný vysokou teplotou.

Obr. č. 5 Poškození části pravé podvozkové nohy.

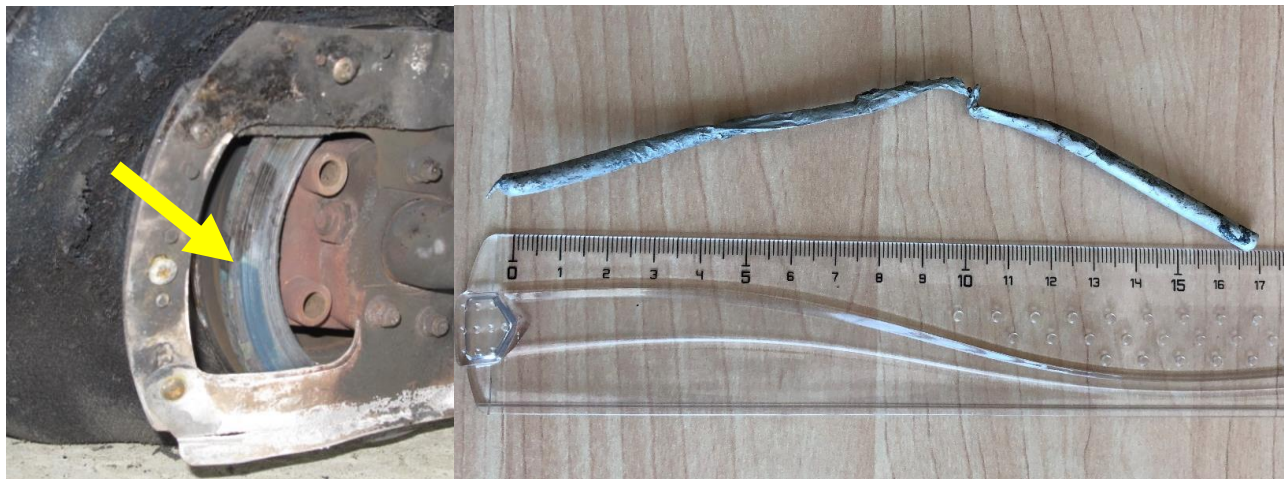
Brzdový disk vykazoval stopy přehřátí („zamodralý“), uhořelé a sedřené brzdové destičky. Přívodní potrubí hydraulické kapaliny bylo přerušeno, chybělo cca 17 cm mezi napojením na blok brzdových válečků a vedením potrubí po stojině hlavního podvozku.

Chybějící část přívodního potrubí hydraulické kapaliny byla nalezena na místě události v trávě. K odlomení a odhození došlo nejspíše nárazem silného proudu hasící směsi. Nalezený kus potrubí vykazoval známky poškození vysokou teplotou. Jedna strana byla zatavená, střed zohýbaný. Křehký lom na vyhřáté protilehlé straně byl s velkou pravděpodobností způsoben vysokou energií po dopadu hasící směsi.

Obr. č. 6 Stopy přehřátí na brzdovém disku a nalezená část poškozeného přívodního potrubí.

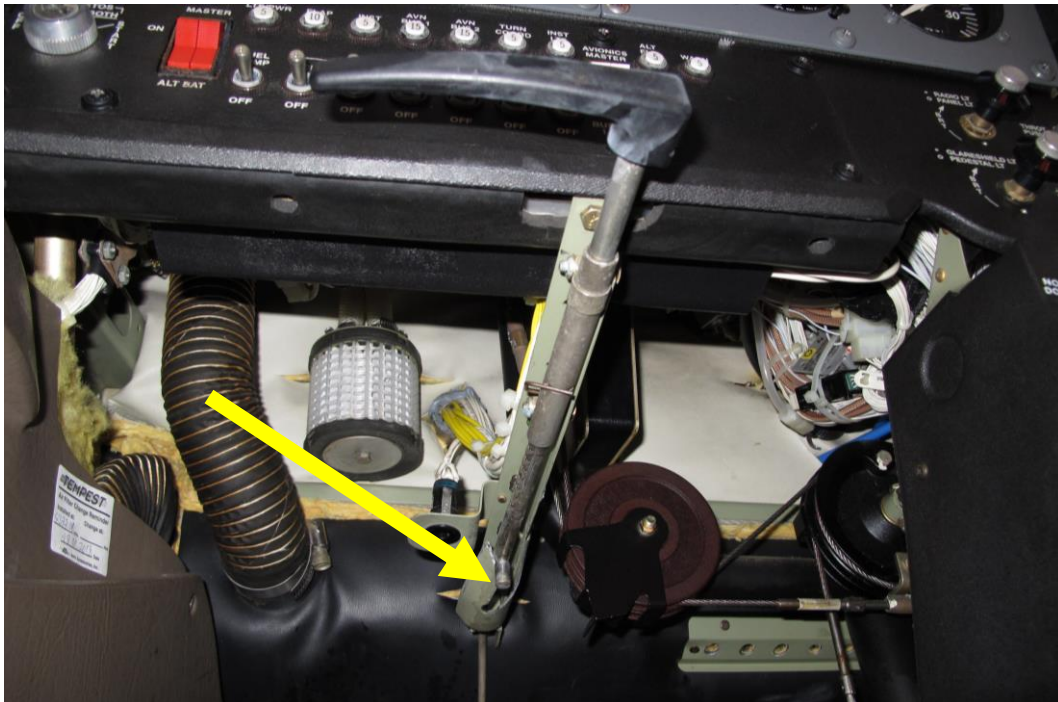
Byla provedena zkouška funkčnosti parkovací brzdy, při které bylo zjištěno, že při odjištění polohovací čep táhla nezajíždí do výřezu kulisy ve vedení táhla, který je umístěný pod přístrojovou deskou, ale zůstává opřený o jeho okraj, čímž nedojde k úplnému odbrzdění letounu.

Obr. č. 7 Polohovací čep táhla parkovací brzdy v poloze, kdy není úplně zasunut.

K mírnému přibrzdění podvozku letounu docházelo z důvodu neúplně odbrzděné parkovací brzdy. Během poježdění, které bylo pro letoun kategorie GA neobvykle dlouhé (cca 5 km), docházelo kombinací přibrzdění parkovací brzdou, která nebyla zcela uvolněna a kompenzací bočení přibrzděním levého kola podvozku k nadměrnému přehřívání brzdového systému, kterému navíc napomáhala akumulace tepla pod aerodynamickým krytem kola.

Příčinou vážného incidentu bylo nedůsledné provedení předepsaných úkonů před vzletem pilotem, které mělo za následek neúplné odbrzdění parkovací brzdy letounu, což vedlo k přehřátí brzd a vzniku požáru během pojíždění.
