CZ-20-0303

ZÁVĚREČNÁ ZPRÁVA

**o odborném zjišťování příčin letecké nehody
letounu GROB G 115
poznávací značky OK-GRB,
na LKBE, dne 25. 6. 2020**

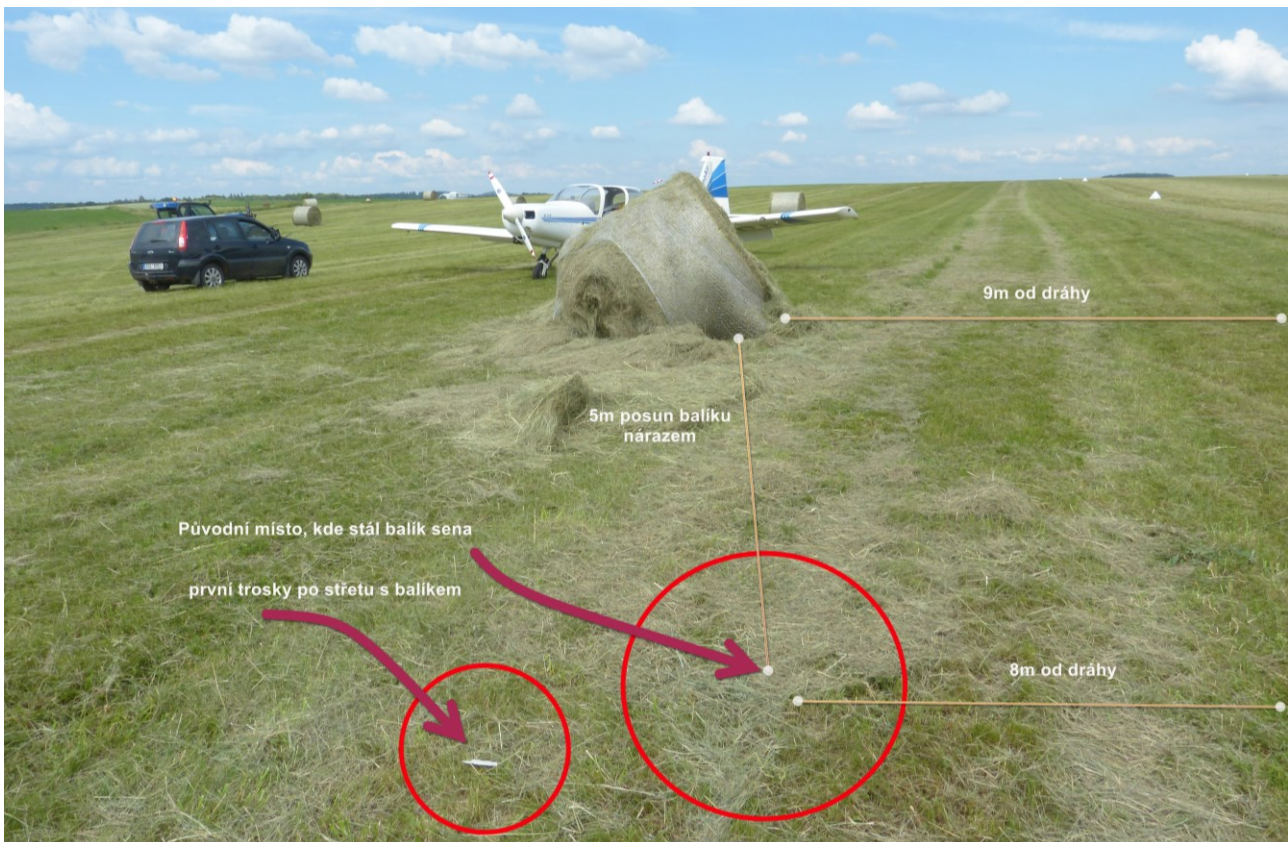
K letecké nehodě došlo na místě 8 m vlevo od podélného okraje RWY 06 a cca 200 m od prahu RWY 06 na travnaté posečené ploše pásu RWY 06.

Obrázek č. 2 Místo letecké nehody a jeho poloha vůči RWY 06.

V prostoru letiště probíhal sběr sena, jeho balíkování a postupný odvoz. V pásu RWY 06 se nacházely překážky – neodstraněné balíky sena, přičemž nejbližší balík sena se nacházel cca 8 m vlevo od podélného okraje RWY 06. V poznámce předběžné automatické informace LKBE bylo uvedeno provádění zemědělských prací a výskyt zemědělských strojů.

Při letmém přistání a vzletu pilot provádí během pohybu po zemi rozhodnutí, koordinaci řízení, změny výkonu, a konfigurace rychlým tempem. Pilot prováděl samostatný let k nácviku přesného přistání s tím, že provede letmé přistání a vzlet. V pořadí pilotovo druhé přistání bylo s odskokem do 0,5 m. Instruktor popsal opravu vadného přistání tak, že pilot odskok opravil mírným zvýšením výkonu a přitažením. Zároveň mírně vybočil z osy. Protože málo použil pro korekci směru nožní řízení, po odskoku letoun znovu dosedl vybočen. Pilot přesto pokračoval ve vzletu. V této fázi letoun měl vztlakové klapky v poloze na přistání, pohyboval se malou rychlostí, vybočen doleva a se sníženou účinností směrového kormidla. Když pilot přesunul páku přípusti na maximální výkon, zvětšil se reakční moment vrtule. V důsledku toho, spolu s účinkem silnějšího bočního větru, letoun ve fázi rozjezdu začal vybočovat doleva z RWY 06. Pilot nedokázal účinně korigovat směr pohybu letounu a jeho vyjetí až mimo RWY 06. Levou polovinou křídla narazil do balíku sena, který se nacházel cca 8 m od podélného okraje RWY 06.
