## Rozbor bezpečnosti za 2. čtvrtletí 2020

## Vybrané ukazatele – 2. čtvrtletí 2020

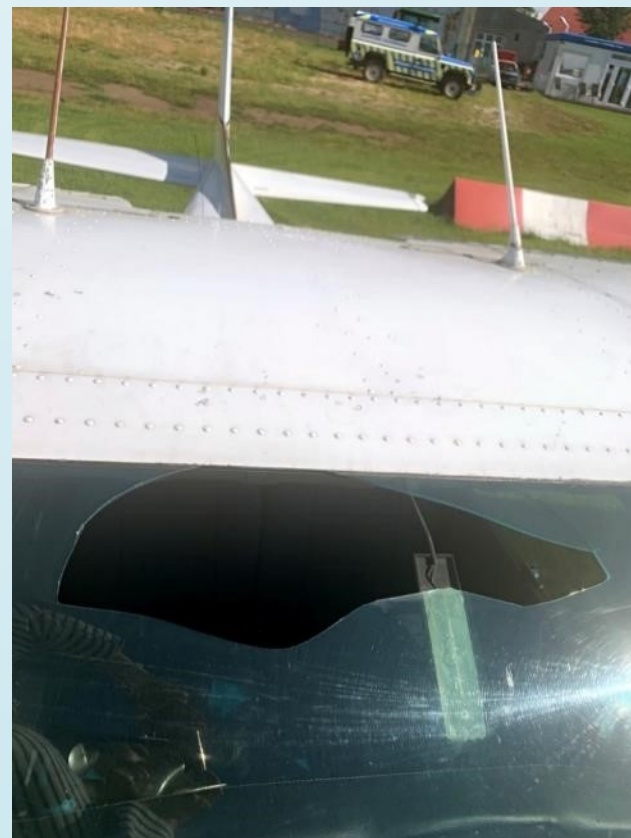
Čtyři střety zaznamenaly posádky letounů českých provozovatelů v zahraničí, z toho jednou došlo k nasátí ptáka do motoru bez poškození a v jednom případě při vzletu pták poškodil křídlo a lopatky dmychadla motoru letounu.

Jednou došlo u malého letounu za letu v blízkosti LKLT k poškození kabiny, kdy podle hlášení pilota „pták zasáhl čelní okno a odletěl“.

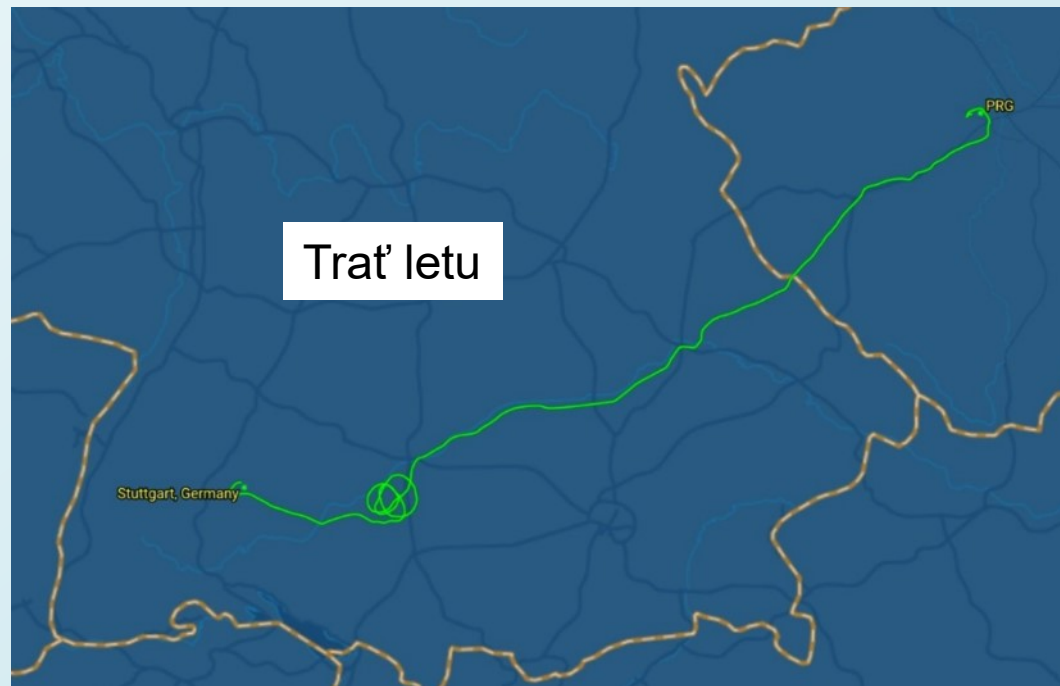
- ➔ Po změně směru toku Dunaje u Regensburgu o cca 70° doprava se pilot rozhodl pokračovat v původním kurzu až k hranicím FIR Praha. Pilot si stále myslel, že je v Německu.
- ➔ V čase 18:30 APP Praha přijala první dotaz SNS TB na možný kontakt s neznámým provozem.
- ➔ Letoun vstoupil do FIR Praha bez indikace modu C a pokračoval z prostoru severně Plzně na východ do TMA Praha.
- ➔ Letounu začalo „docházet“ palivo a blížil se západ slunce. Při snížené viditelnosti pilot sledoval světla dálnice D5 a snažil se najít vhodné letiště pro provedení přistání.
- ➔ Osvětlená komunikace ho dovedla až k LKPR.
- ➔ Během příletu letounu k CTR LKPR se ATC pokusilo s pilotem navázat komunikaci na všech provozních frekvencích, včetně nouzové.

- ➔ Letoun v blízkosti letiště Točná vstoupil do CTR Ruzyně a provedl průlet severně letiště.
- ➔ Pilot přistál na zavřené RWY 06 LKPR, přestože ATC použilo červený signál zakazující přistání.
- ➔ Vážný incident šetří BFU.

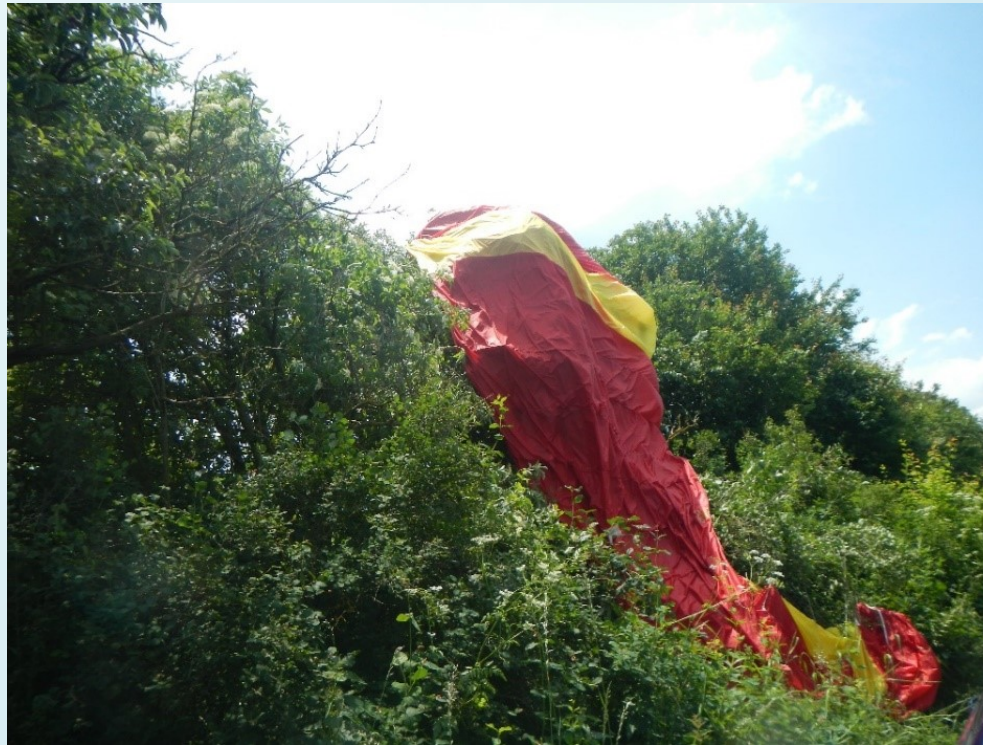
- Neměl praktické zkušenosti s odhozem hlavního padáku.
- Při odborném ohledání padákového kompletu nebyly zjištěny závady, které by měly vliv na vznik nehody.
