## Rozbor bezpečnosti za 3. čtvrtletí 2020

## Vybrané ukazatele – 3. čtvrtletí 2020

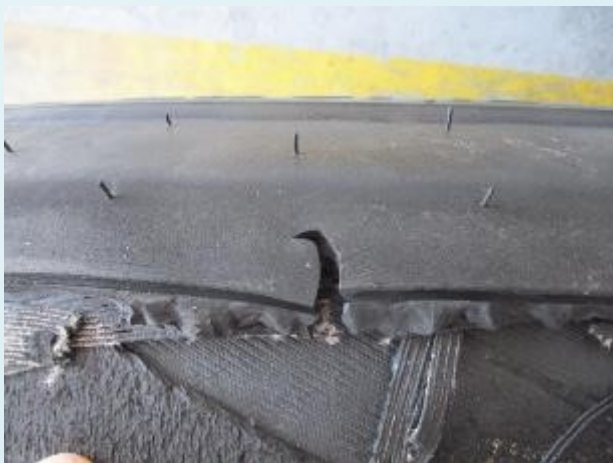
- ➔ Při vzletu letounu tuzemského provozovatele z LIEE k letu na LKPR zaznamenala posádka krátce před dosažením  $V_R$  vibrace přední podvozkové nohy. Posádka pokračovala ve vzletu.
- ➔ Na palubě letounu bylo 58 cestujících a 7 členů posádky.
- ➔ Posádka o události informovala ATC. Byla provedena kontrola dráhy a byly nalezeny zbytky pneu z přední podvozkové nohy. To potvrdilo předpoklad posádky, že došlo k poškození pneu na předním podvozku.
- ➔ Letoun pokračoval v letu na cílovou destinaci.
- ➔ Kapitán po přeladění z EDMM ohlásil stav PAN,PAN,PAN z důvodu indikace prasklé pneu na přední podvozkové noze.

Delaminovaná střední část  
pneu předního podvozku.

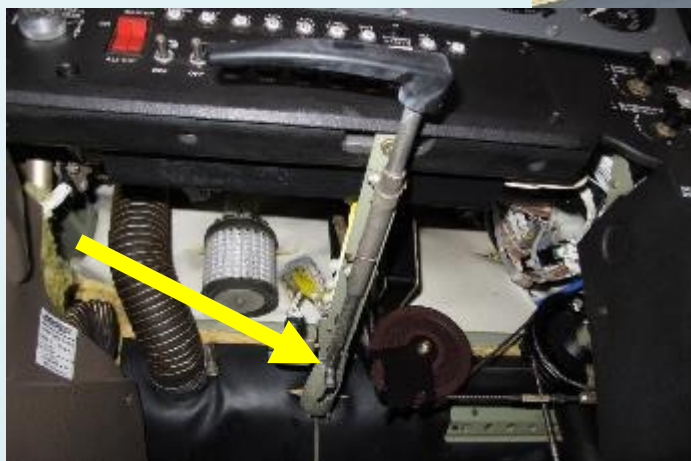
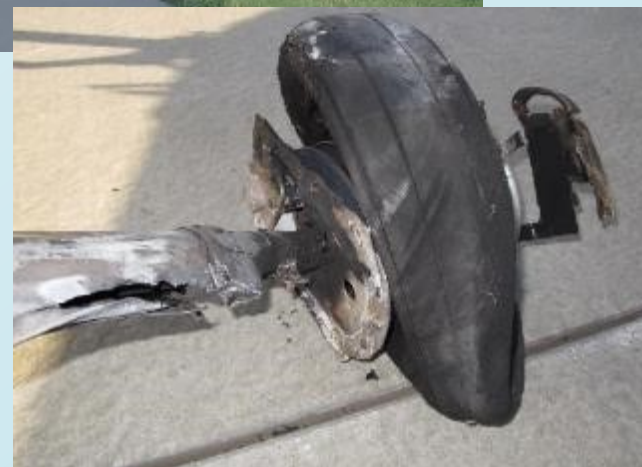
- ➔ Během pojíždění letounu C-172S na vzlet z RWY 06 došlo po najetí na TWY E k přehřátí a následnému vznícení brzdy a kola pravého podvozku.
- ➔ Cestující i pilot vystoupili z letounu bez zranění, přičemž pilot se snažil o hašení ohně přenosným hasicím přístrojem z výbavy letounu.
- ➔ Požár uhasila přivolaná zásahová jednotka HZS. Při zásahu bylo vzhledem na velikost letounu použito redukováného tlaku v hasicích proudnicích vozů Panther.
- ➔ Vlivem požáru došlo k poškození pravé podvozkové nohy. Účinkem tlaku hasicí směsi na relativně křehkou konstrukci letounu došlo k sekundárnímu poškození draku.

- ➔ Příčinou bylo neúplné odbrzdění parkovací brzdy letounu, kdy při odjištění polohovací čep táhla nezajel do výřezu kulisy ve vedení táhla, který je umístěný pod přístrojovou deskou, ale zůstal opřený o jeho okraj.

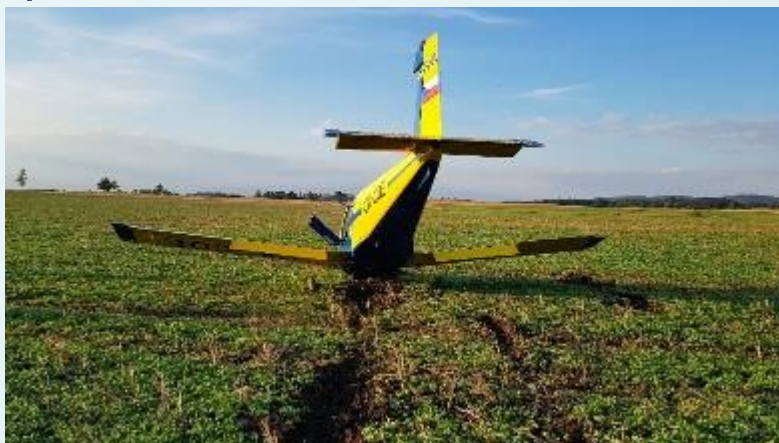
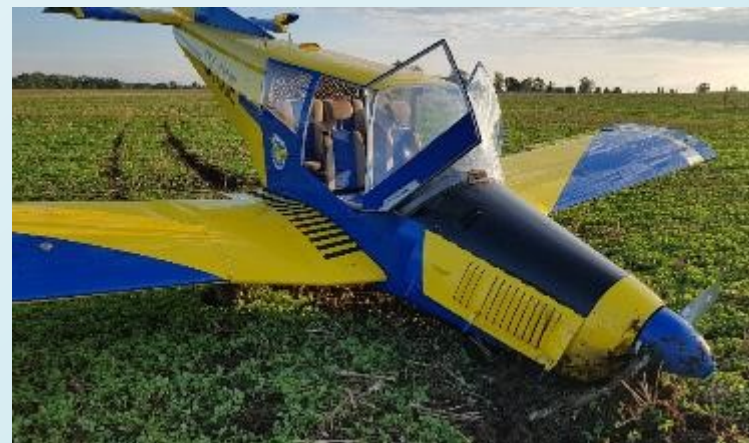
- ➔ Po dosednutí byl výběh normální, ale v konci výběhu se letoun dostal na podmáčenou plochu. To vedlo k zaboření přední podvozkové nohy, jejímu zlomení a následnému postavení letounu na příď a pravou polovinu křídla. Potom letoun dosedl zpět na hlavní podvozek.

- ➔ Žákyně byla lehce zraněna, lékařské ošetření nebylo nutné.
- ➔ Letoun byl vážně poškozen. Došlo k trvalým deformačním změnám konstrukce křídla a části trupu.
