# **Rozbor bezpečnosti za 4. čtvrtletí 2020 a výsledků v oblasti bezpečnosti v roce 2020**

## Rozbor bezpečnosti za 4. čtvrtletí 2020

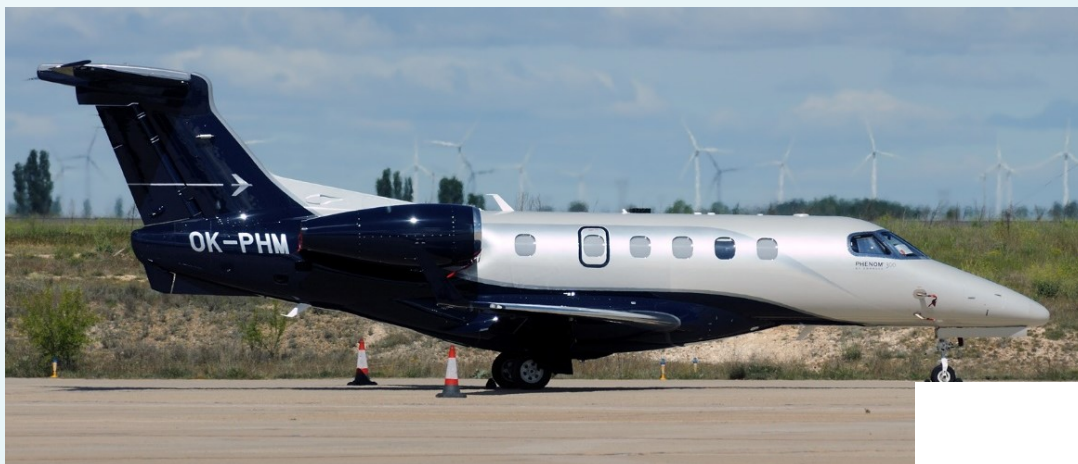
Embraer EMB-505 OK-PHM

- ➔ Krátce po vzletu letadla posádka zjistila, že se nezasunula pravá podvozková noha.
- ➔ Po vzájemné konzultaci co a kdo v rámci přípravy provedl, dospěla posádka k závěru, že v pravé hlavní podvozkové noze zůstala zasunutá pojistka (pin).
- ➔ Posádka vysunula podvozek a vyžádala povolení pro ILS přiblížení a přistání na RWY 22.
- ➔ Po přistání se posádka domluvila s ATC o zastavení na TWY C, kde odstranila pojistku (pin) z pravé hlavní podvozkové nohy.
- ➔ Poté si vyžádala pojíždění k opakovanému vzletu k letu na LSZR. Let proběhl již bez závad.
- ➔ Na domovské základně byla provedena kontrola pravé podvozkové nohy – bez poškození a letadlo bylo uvolněno do provozu.

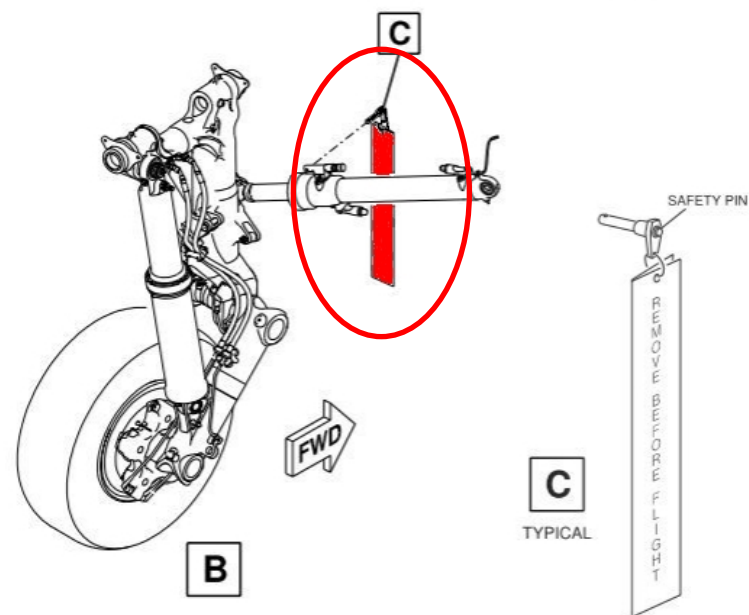
EM500ENGSH320026A.DGN

Umístění pojistného pinu v hydraulickém pracovním válci zasouvání hlavní podvozkové nohy.

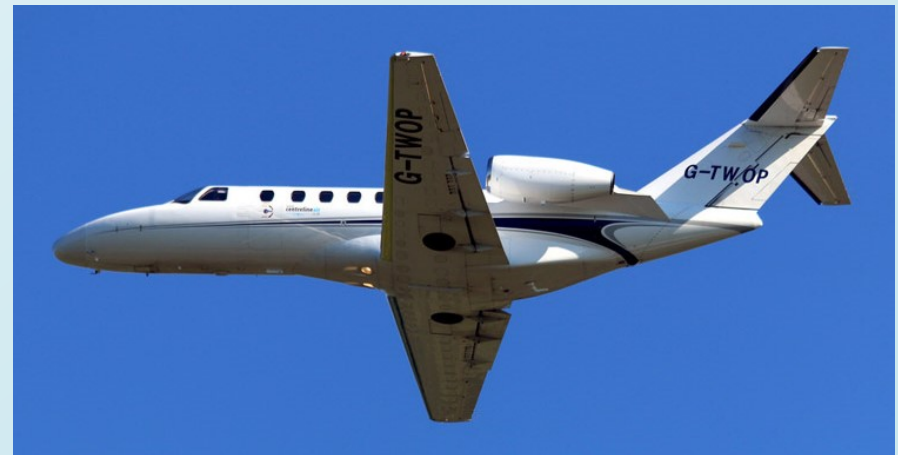
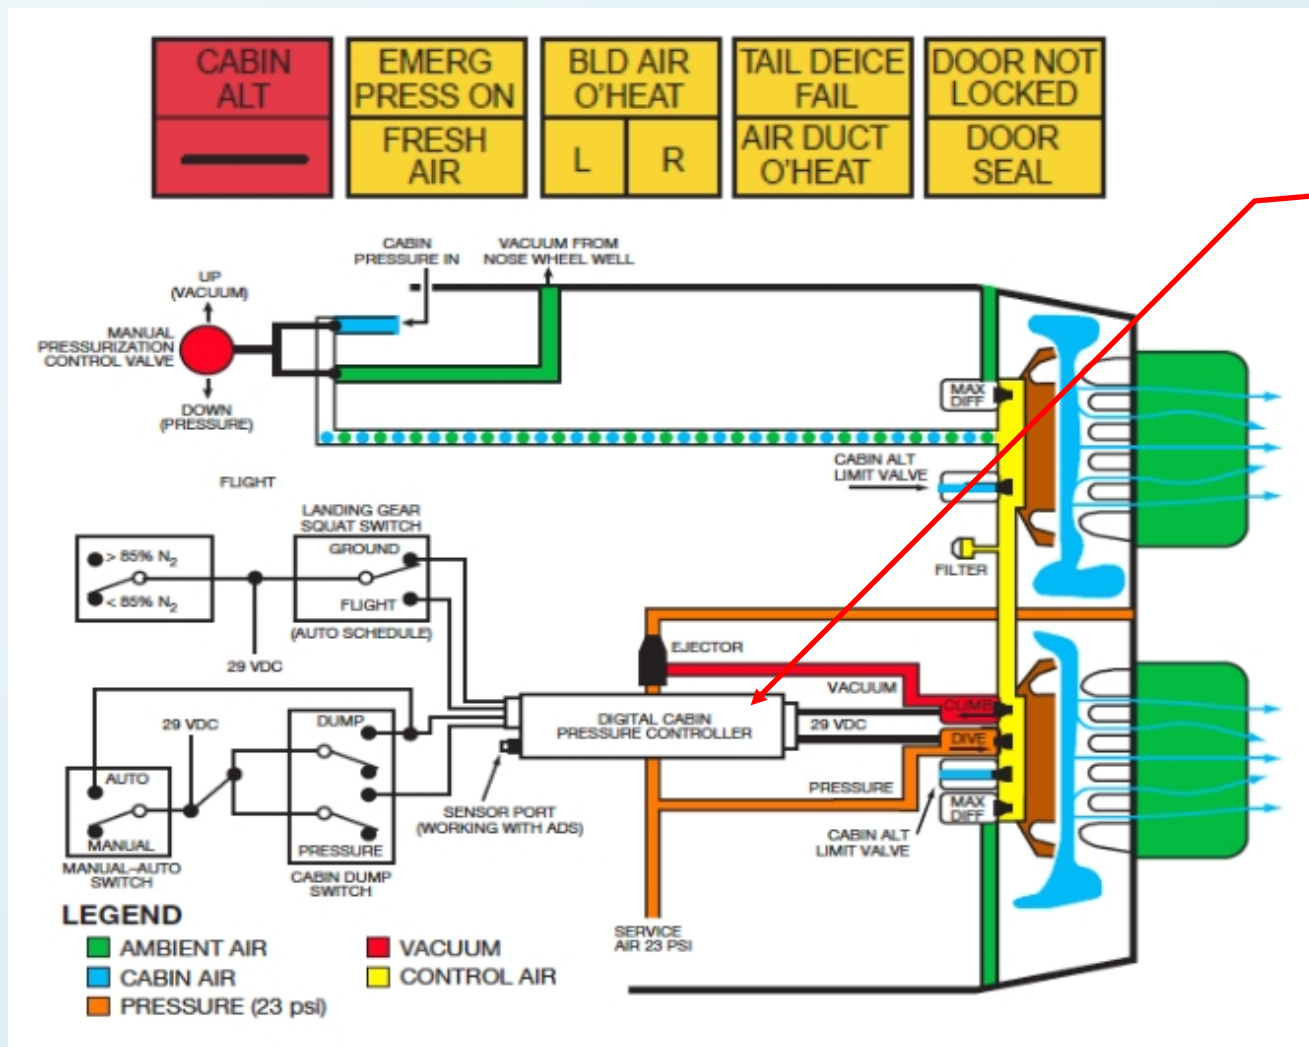
- ➔ S ohledem na skutečnost, že v kabině cestujících automaticky vypadly kyslíkové masky při dosažení kabinové výšky 14 800 ft, tak se nejednalo o chybnou indikaci, ale o skutečnou ztrátu přetlaku.
- ➔ Posádka i cestující použili kyslíkové masky. PIC nežádal žádnou asistenci. Letadlo bylo vektorováno pro ILS přiblížení RWY 27 LKTB, kde v 10:28 UTC bez problémů přistálo.
- ➔ Během události nedošlo ke zranění cestujících ani členů posádky letadla.
- ➔ Autorizovaná smluvní organizace zahájila ještě téhož dne hledání příčiny ztráty přetlaku. Příčinou byla činnost regulátoru přetlaku mimo povolené provozní tolerance.

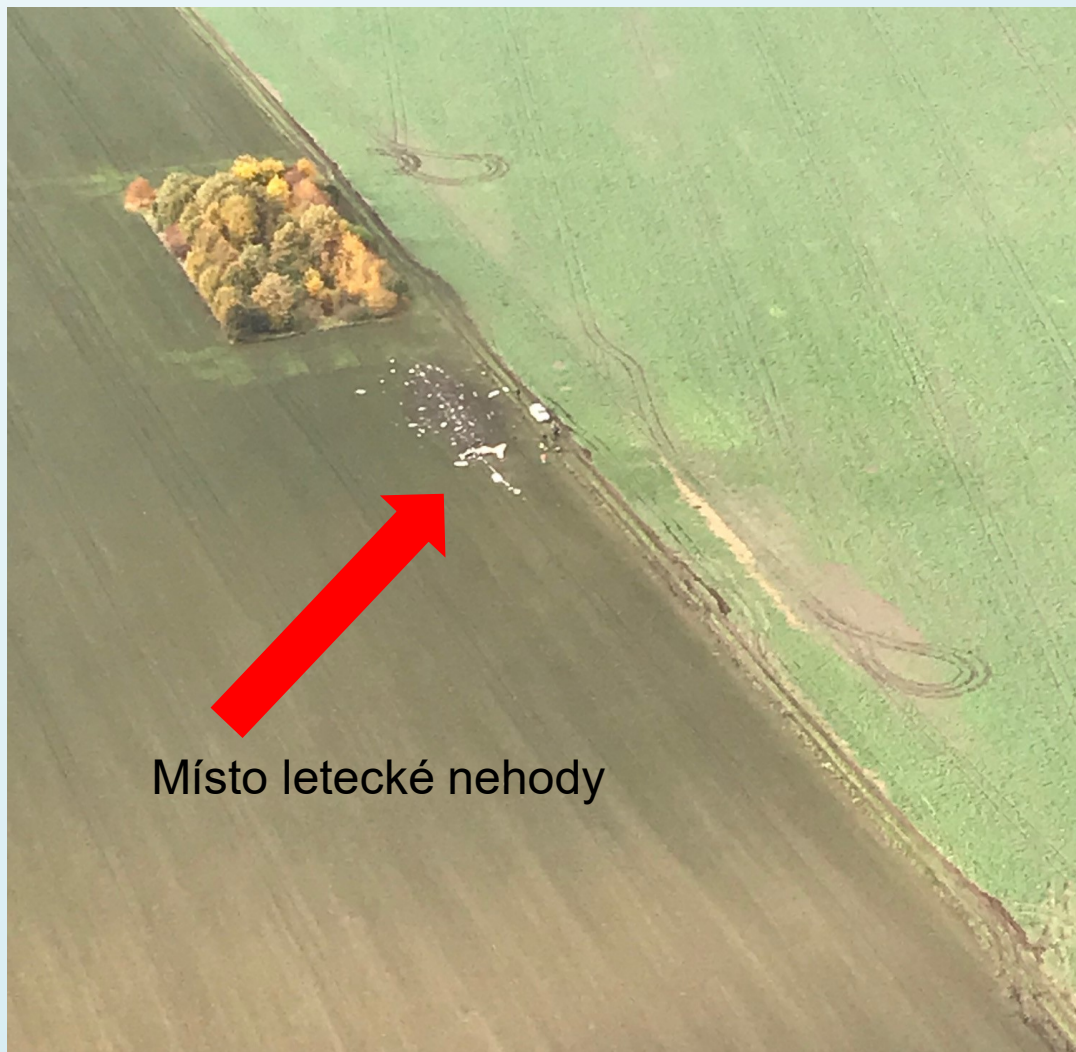
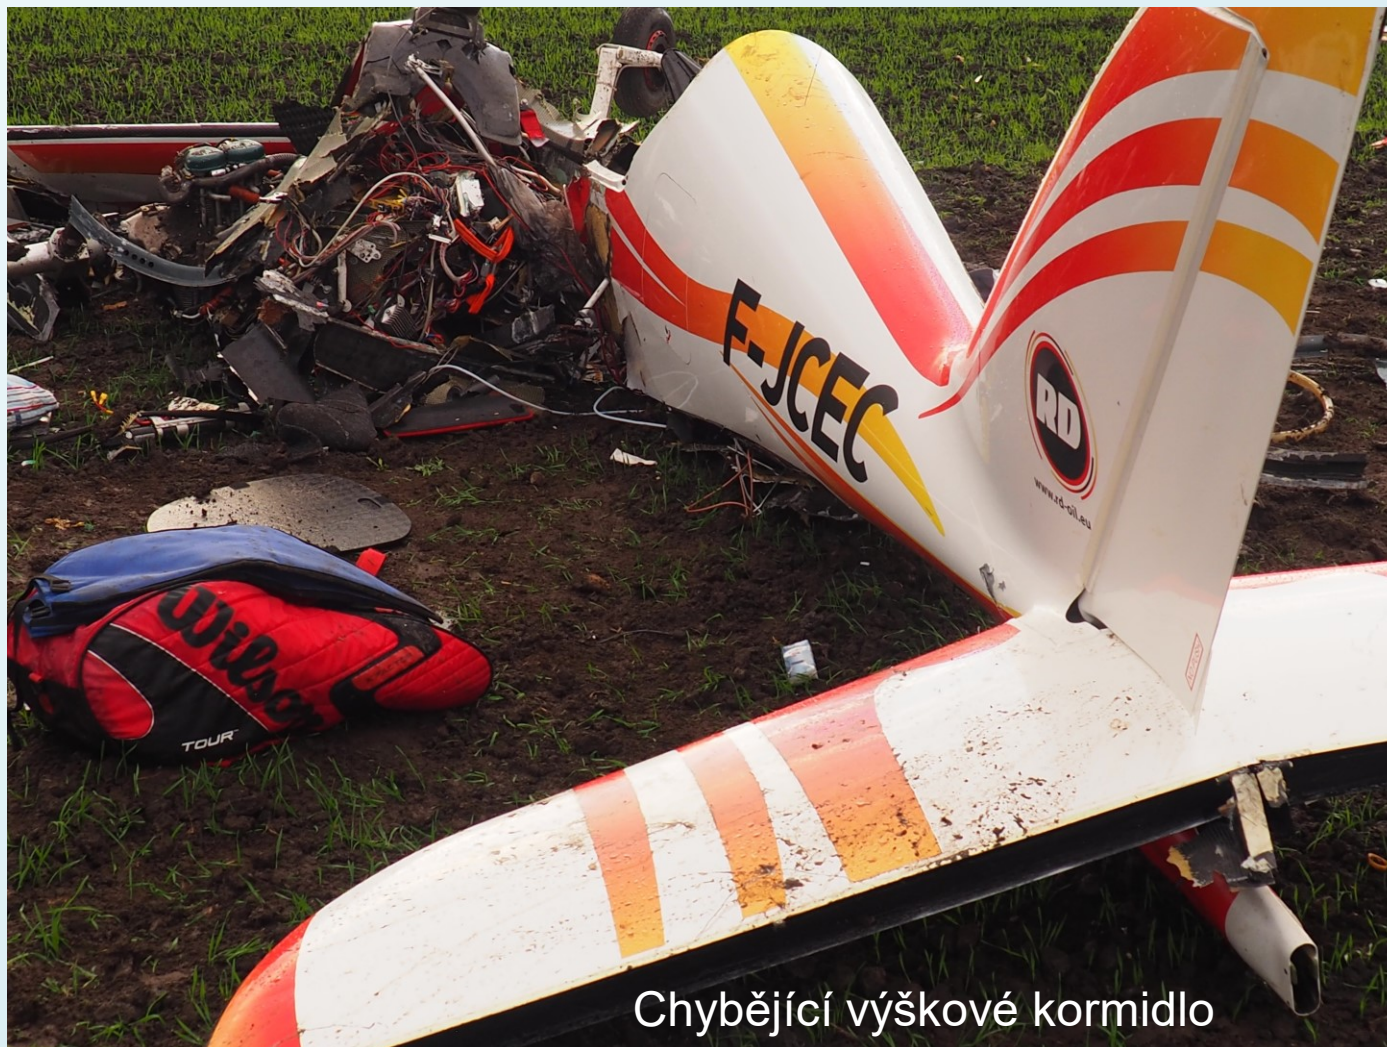
- ➔ Přesto se pilot rozhodl pokračovat na vzdálenější LKOL (Olomouc).
- ➔ ŘLP mu okamžitě poskytl kurz letu na toto letiště.
- ➔ Následně pilot oznámil „Problem with the plane“, který opět neupřesnil.
- ➔ Na dotaz ŘLP pilot potvrdil „dostatek“ paliva na palubě.
- ➔ Klesal (800 – 1000 ft/min) na přiblížení na LKOL traťovou rychlostí (GS) cca 100 kt.
- ➔ Ve vzdálenosti cca 4 NM před LKOL se rozhodl přistát na pole.
- ➔ V konečné fázi přistávacího manévru v malé výšce nad zemí pilot provedl zatáčku o cca 30° doprava nad osamoceným lesním porostem a po jeho přelétnutí s vysunutým podvozkem a nepracujícím motorem se pokusil přistát na pole.
- ➔ Přistání proběhlo pravděpodobně na větším úhlu klesání s nárazem pravé poloviny křídla do země a následným odskokem.

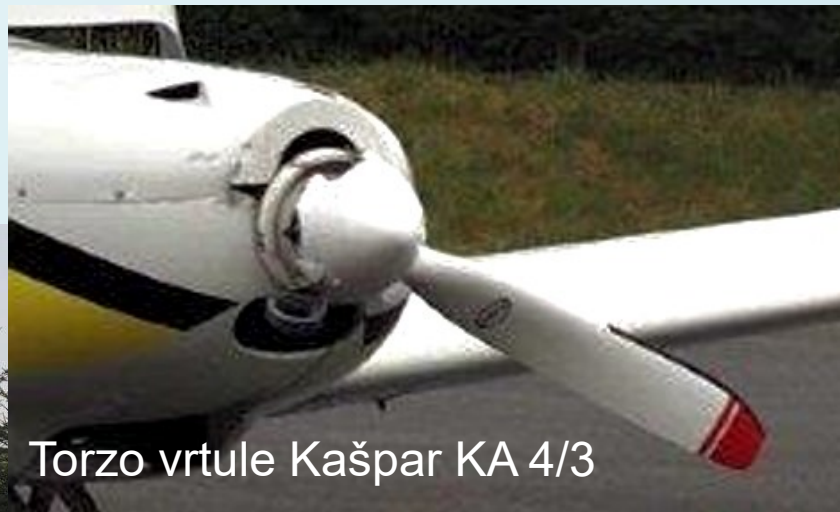
- ➔ Pilot s další osobou na palubě prováděl rekreační let.
- ➔ Při návratu na LKZM (Žamberk), po dosažení hladiny 5 000 ft MSL došlo k silným vibračním motoru.
- ➔ Pilot přestavil vrtuli na jemný úhel, snížil výkon motoru a pokračoval v letu k letišti.
- ➔ Následně došlo k destrukci vrtule typu Kašpar KA 4/3 a k zastavení motoru.
- ➔ Pilot upravil režim klouzání bezmotorového letu a provedl nouzové přistání na RWY 13 LKZM bez dalšího poškození UL letounu.
- ➔ Posádka UL letounu nebyla zraněna.

Torzo vrtule Kašpar KA 4/3
